# Asbestinventarisatetest

Parklaan 55/17, 2300 Turnhout

Attestnummer : **20240627-000366.000**

## Zone 1: Hoofdgebouw

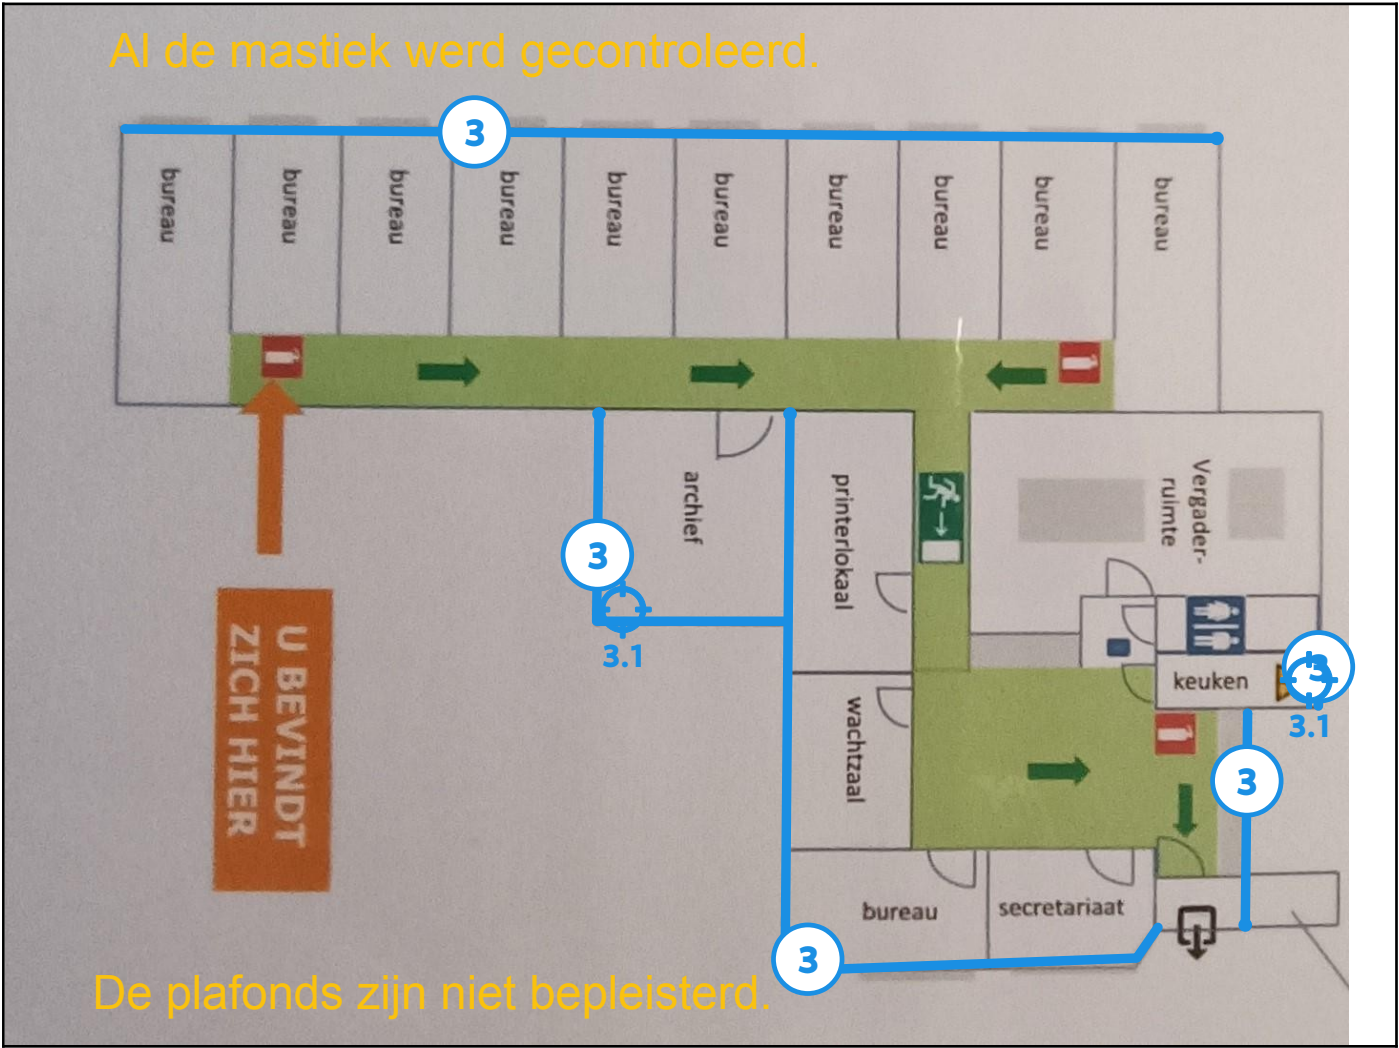
# Plan 1.2: Indelingsplan

| Beschrijving | Type | Actie |
|---|---|---|
| 1. Plafonds: niet bepleisterd | Advies | - |
| 2. Mastiek ramen en deuren | Advies | - |
| 3. Pleisterwerk muren | Geen asbest | - |
| 3.1 Code: 1 | Mengmonster | - |

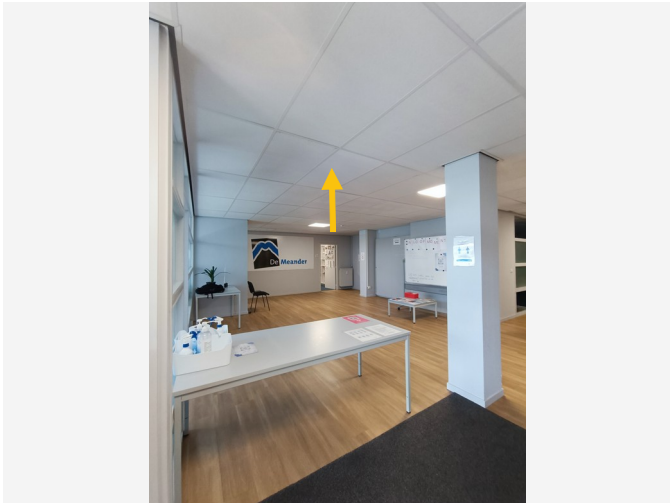
Vrije foto

Alle plafonds zijn afgewerkt met valse plafonds in plaatmateriaal. Het is niet duidelijk of er pleisterwerk aanwezig is achter deze valse plafonds, het is aangewezen om bijkomend onderzoek uit te voeren bij werken.

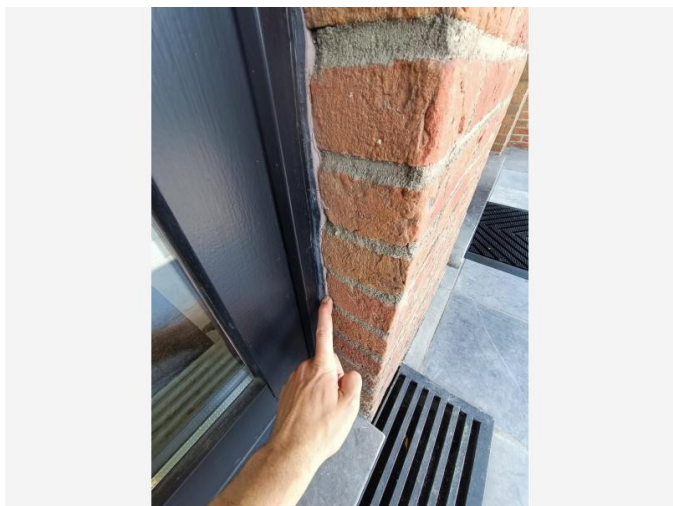
Vrije foto

De mastiek werd gecontroleerd en werd als niet-asbestverdacht bevonden (zacht en elastisch).

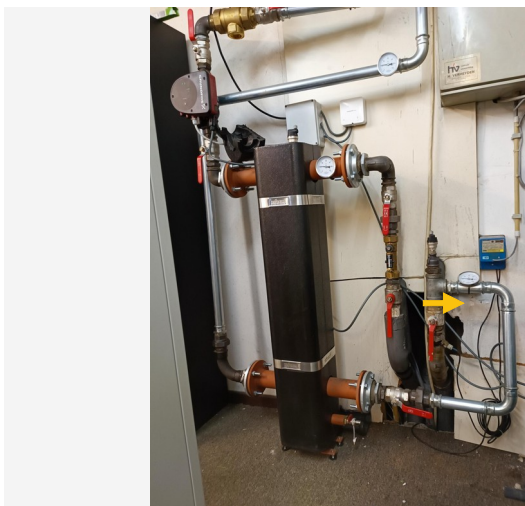
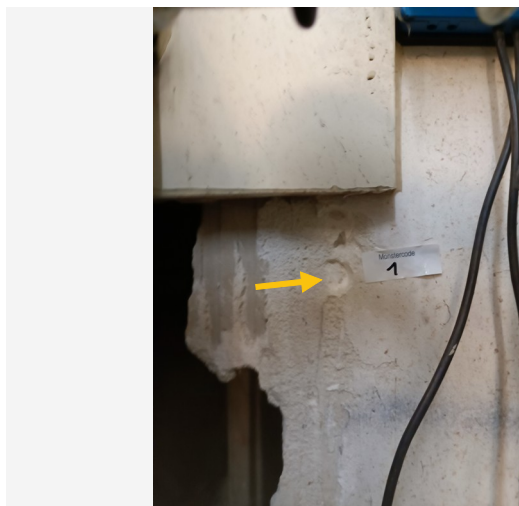
## Fiche 3: Pleisterwerk muren

Geen asbest

| # | Type | Referentie | Resultaat |
|---|---|---|---|
| 3.1 | Mengmonster | 1 | Geen asbest |

| Opmerking | <p>Volgens het inspectieprotocol is een monstername van het pleisterwerk verplicht om dit te identificeren als niet-asbesthoudend.</p> <p>Locatie staalnames: individuele ruimte: archief / natte ruimte: keuken / stookplaats: niet aanwezig / traphal: niet aanwezig.</p> <p>De vermelde oppervlaktes en volumes betreffen een beredeneerde schatting. Er worden geen rechten verleend aan deze oppervlaktes/volumes. De dikte is een schatting die voorkomt uit de monsterplaatsen en is daarom niet altijd representatief. Er bevinden zich enkele valse wanden. Het is niet duidelijk of er pleisterwerk aanwezig is achter deze valse wanden, het is aangewezen om bijkomend onderzoek uit te voeren bij werken.</p> |
