Asbestinventarisatetest

Burgemeester J. Van Aperenstraat 32/14, 2320 Hoogstraten

Attestnummer : 20260325-000439.000

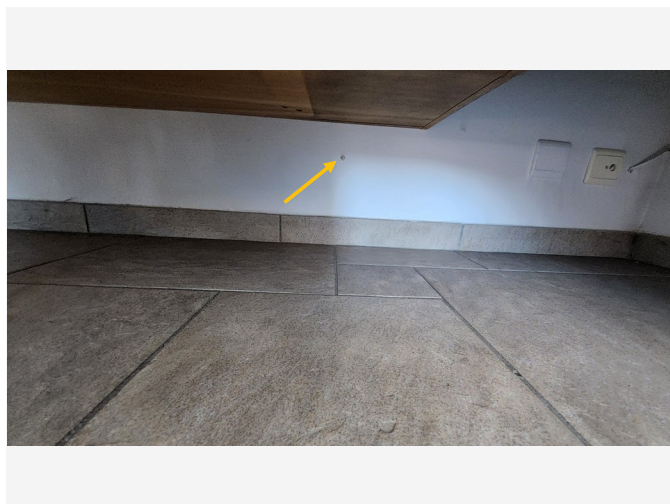
Fiche 3: Pleisterwerk muren

Conclusie

Geen asbest

Beschrijving	Pleisterwerk muren
Omgeving	Binnen
Primaire drager	Binnenwand
Bindmiddel van materiaal	Gips - kalk
Gebondenheid op basis van bindmiddel	Niet-hechtgebonden
Hoeveelheid (oppervlakte - dikte - aantal)	• 220,00 m ² - 3,00 cm - 1 stuk
Totaal volume	6,60 m ³
Identificatiemethode	Een monstername door de asbestdeskundige met laboanalyse door een asbestlabo.
Destructieve handeling voor identificatie	Nee
Opmerking	Staalname: Keuken, hal en woonkamer. Geen pleisterwerk bij cv installatie
