# Asbestinventarisatetest

Frans De Peuterstraat 179/0001, 2950 Kapellen

Attestnummer : 20230816-000291.000

Uitgegeven op : 16.08.2023

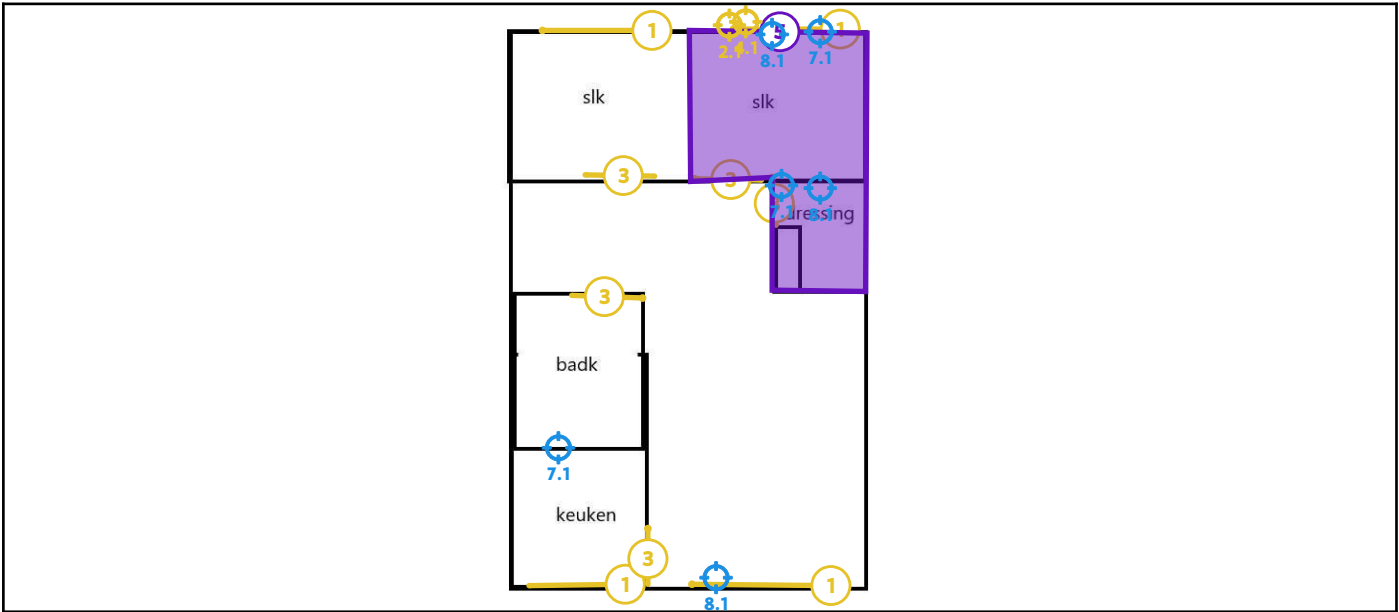
# Plan 1.1: Gelijkvloers

## 4 Asbestmaterialien

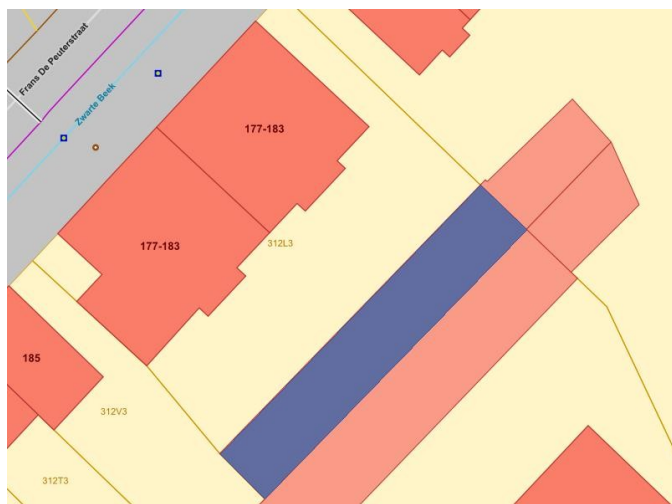
## Zone 2: Garage

- 0 Asbestmaterialen
- 0 Beperkingen
- 0 Uitsluitingen
- 0 Roerende goederen
- 0 Puin, steenslag, (water)bodem
- 0 Adviezen
- 1 **Geen asbest**
