# Asbestinventarisatetest

Schravenhage 1, 2200 Herentals

Attestnummer : 20250119-000023.001

Uitgegeven op : 19.01.2025

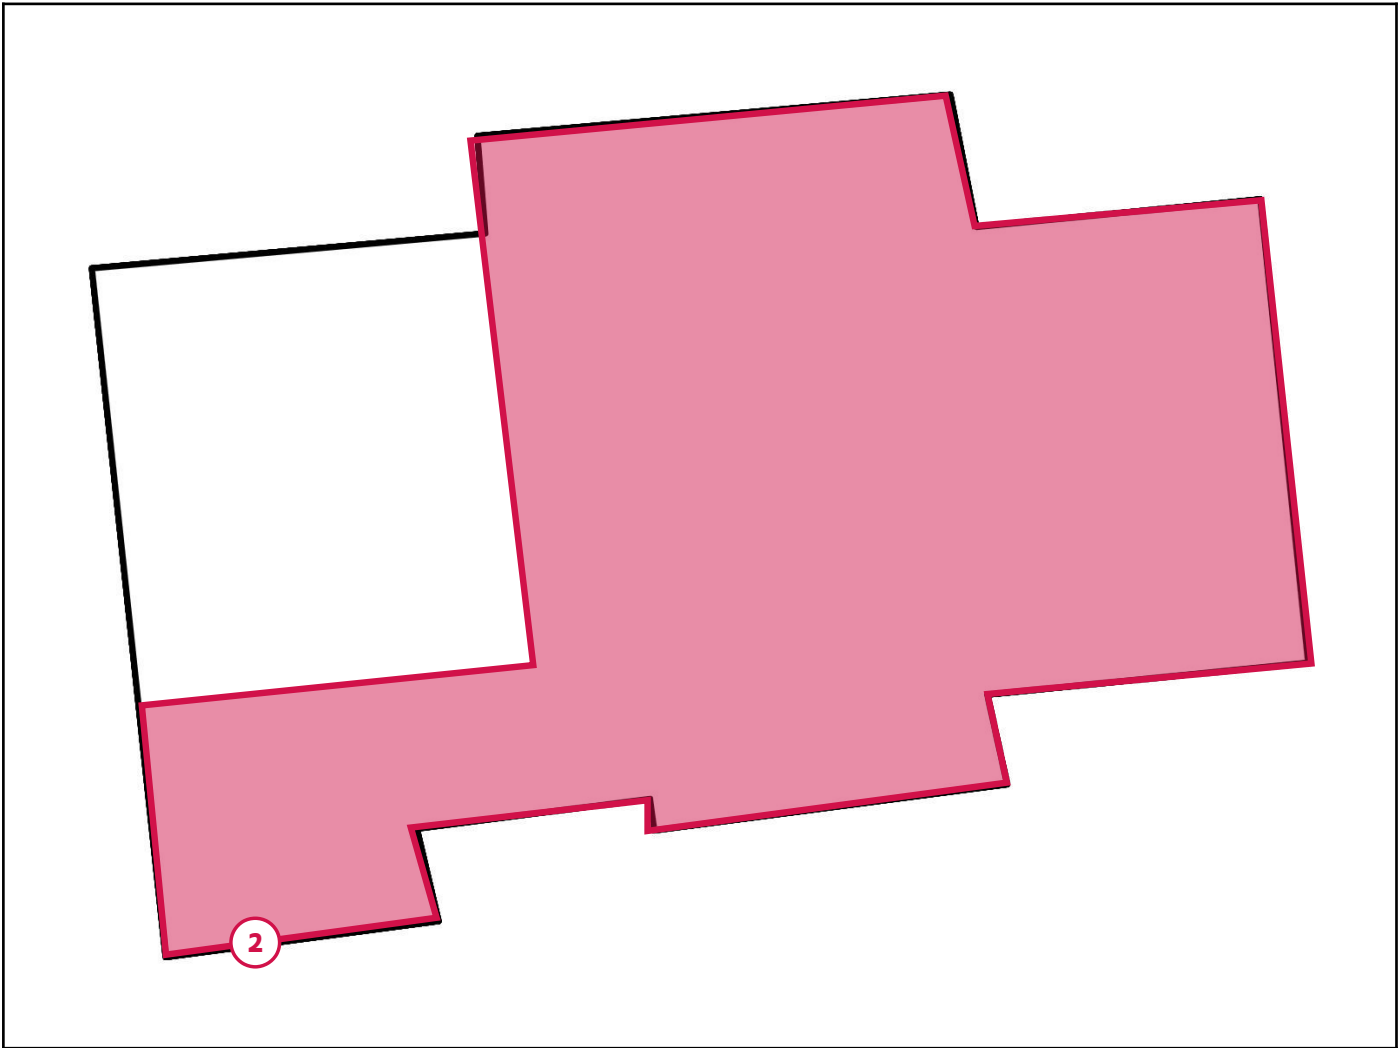
# Plan 1.7: Hoofdgebouw plan

| Beschrijving | Type | Actie |
|---|---|---|
| 2. Losse afgebroken stukken lei op de zoldervloer | Asbestmateriaal | Dringend verwijderen |

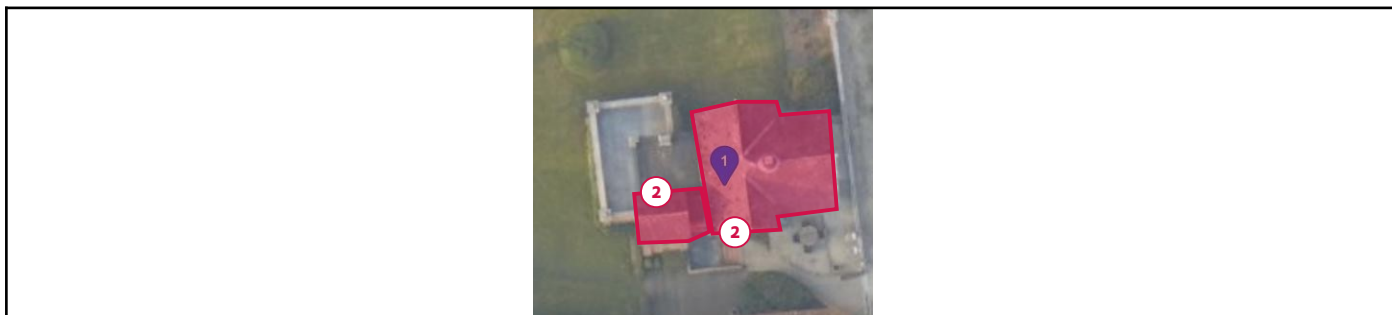
## Plan 1.14: Luchtfoto geopunt

| Beschrijving | Type | Actie |
|---|---|---|
| 2. Losse afgebroken stukken lei op de zoldervloer | Asbestmateriaal | Dringend verwijderen |

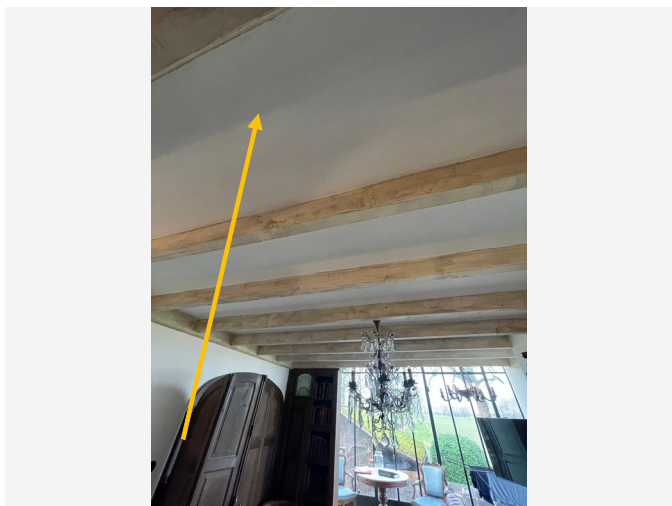
Vrije foto

| Identificatiemethode | Inspectie van de originele laag is onmogelijk zonder destructief onderzoek. |

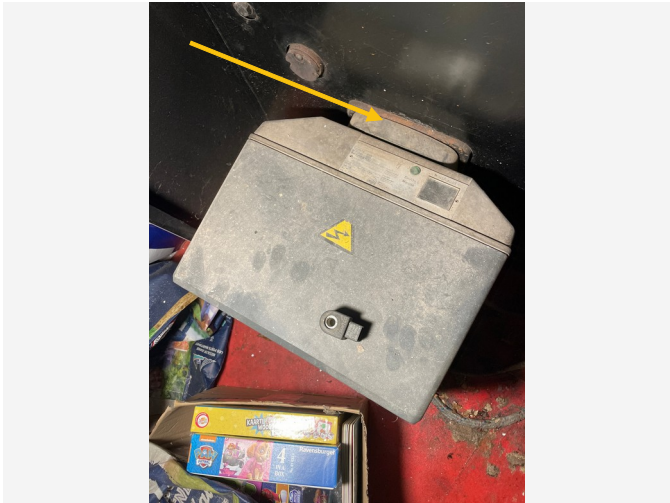
Vrije foto

| Identificatiemethode | Redelijk vermoeden |
