Steenweg op Mol 176/11, 2360 Oud-Turnhout

# OVAM

## Asbestveilig (maar niet asbestvrij)

## Zone 1: appartement

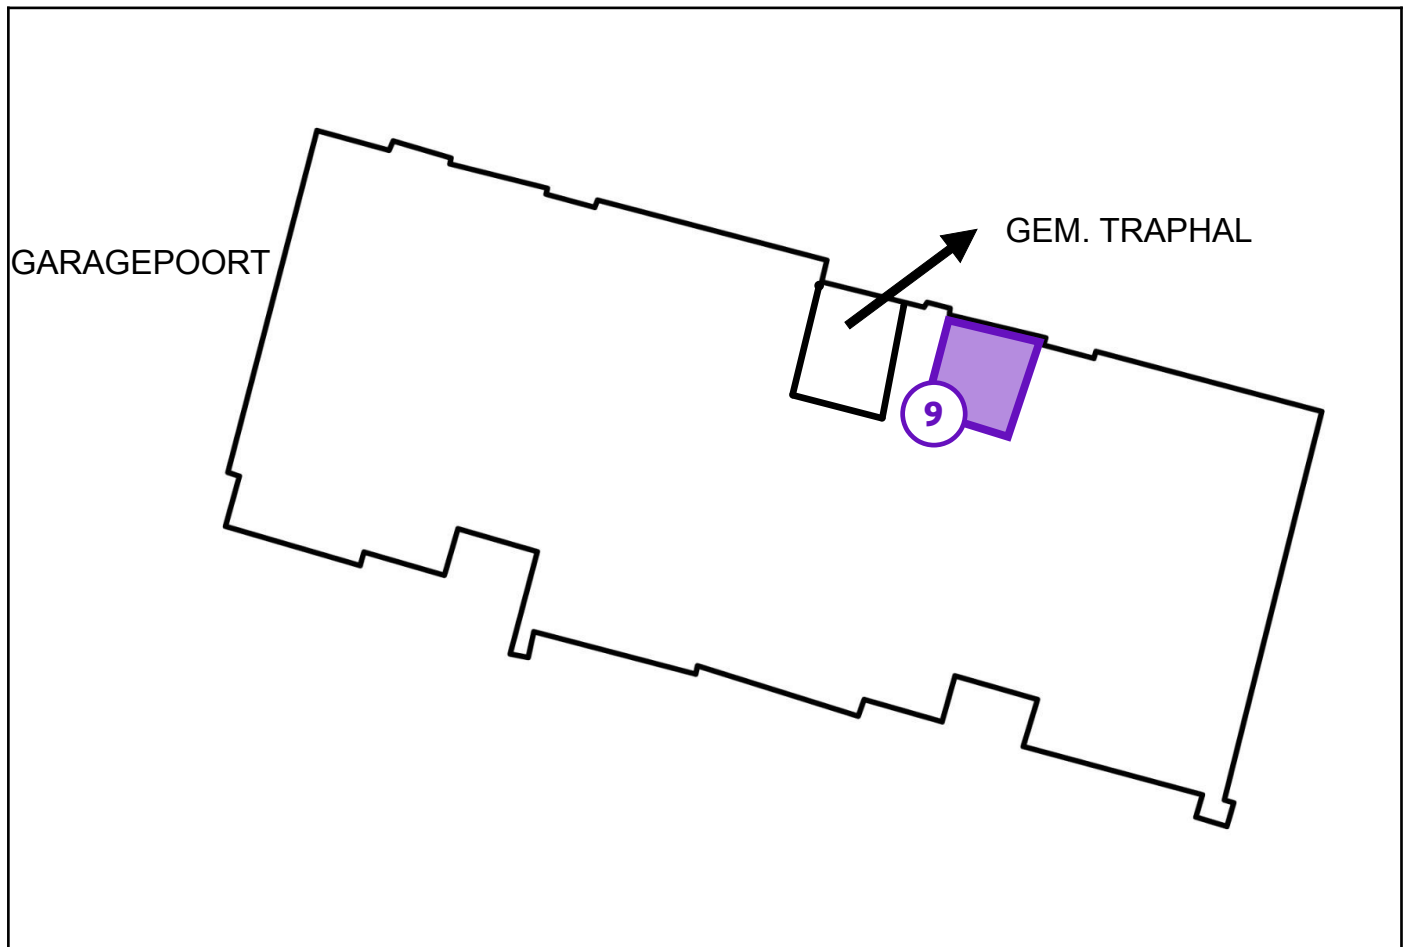
## Plan 1.1: autostaanplaats + berging

| Beschrijving | Type | Actie |
|---|---|---|
| 9. Autostaanplaats + berging | Advies | - |

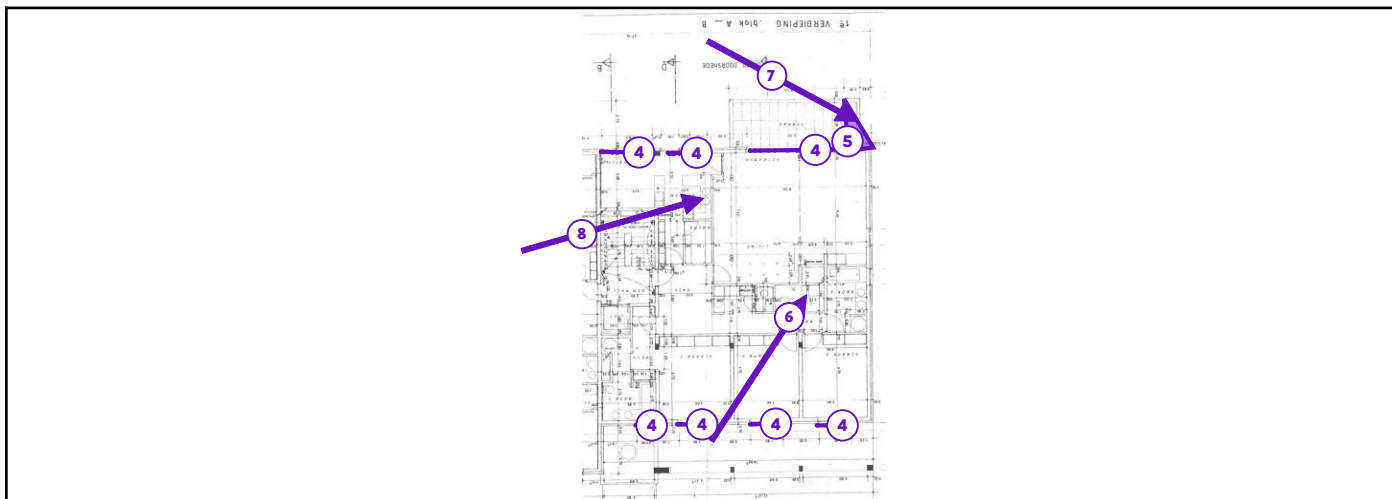
## Plan 1.2: appartement

| Beschrijving | Type | Actie |
|---|---|---|
| 8. Ontdreningsplaat spoelbak: niet verdacht | Advies | - |
