# Asbestinventarisatetest

Sint Lenaartseweg 9, 2320 Hoogstraten

Attestnummer : 20250607-000082.000

Uitgegeven op : 07.06.2025

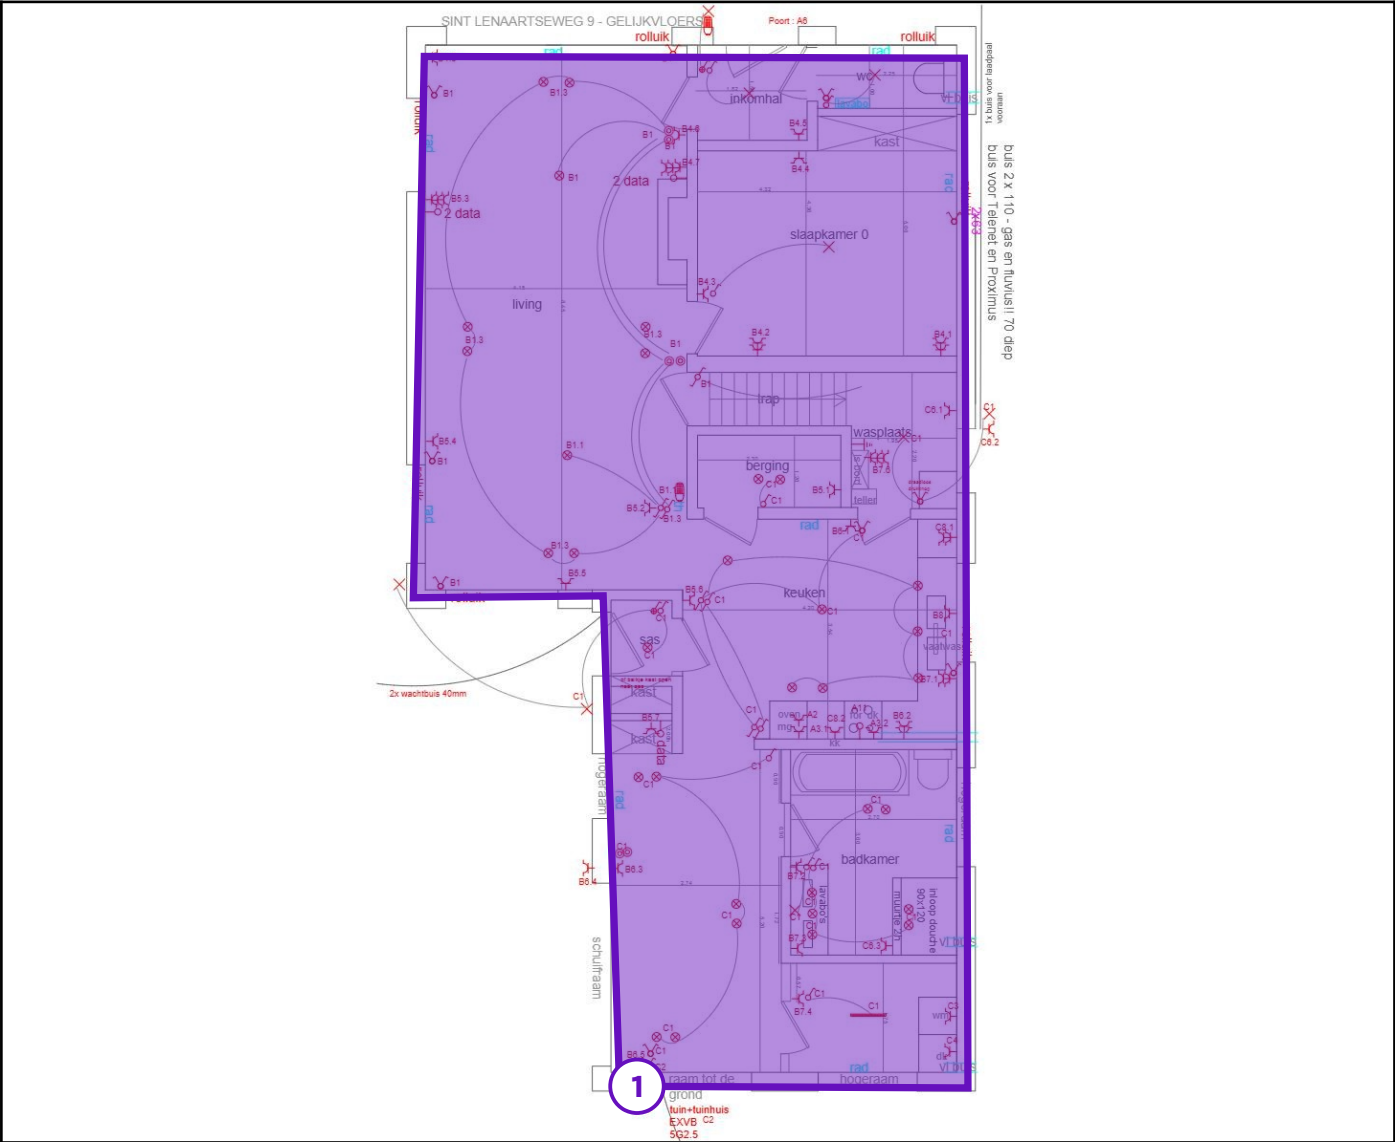
# Plan 1.1: Gelijkvloers - nieuwe indeling

| Beschrijving | Type | Actie |
|---|---|---|
| 1. Totaalrenovatie 2024-2025 | Advies | - |
