# Asbestinventarisatetest

Oude Dijk 82, 2300 Turnhout

Attestnummer : **20250904-000235.001**

Uitgegeven op : **04.09.2025**

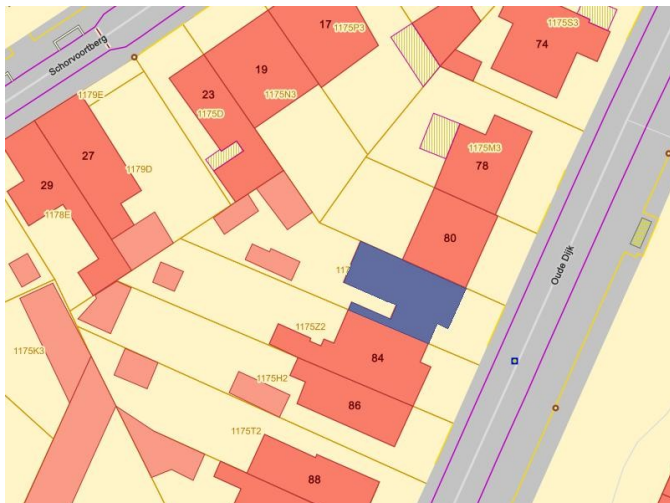
## Zone 1: Woning

- 0 Asbestmaterialen
- 0 Beperkingen
- 0 Uitsluitingen
- 0 Roerende goederen
- 0 Puin, steenslag, (water)bodem
- 2 Adviezen
- 2 Geen asbest

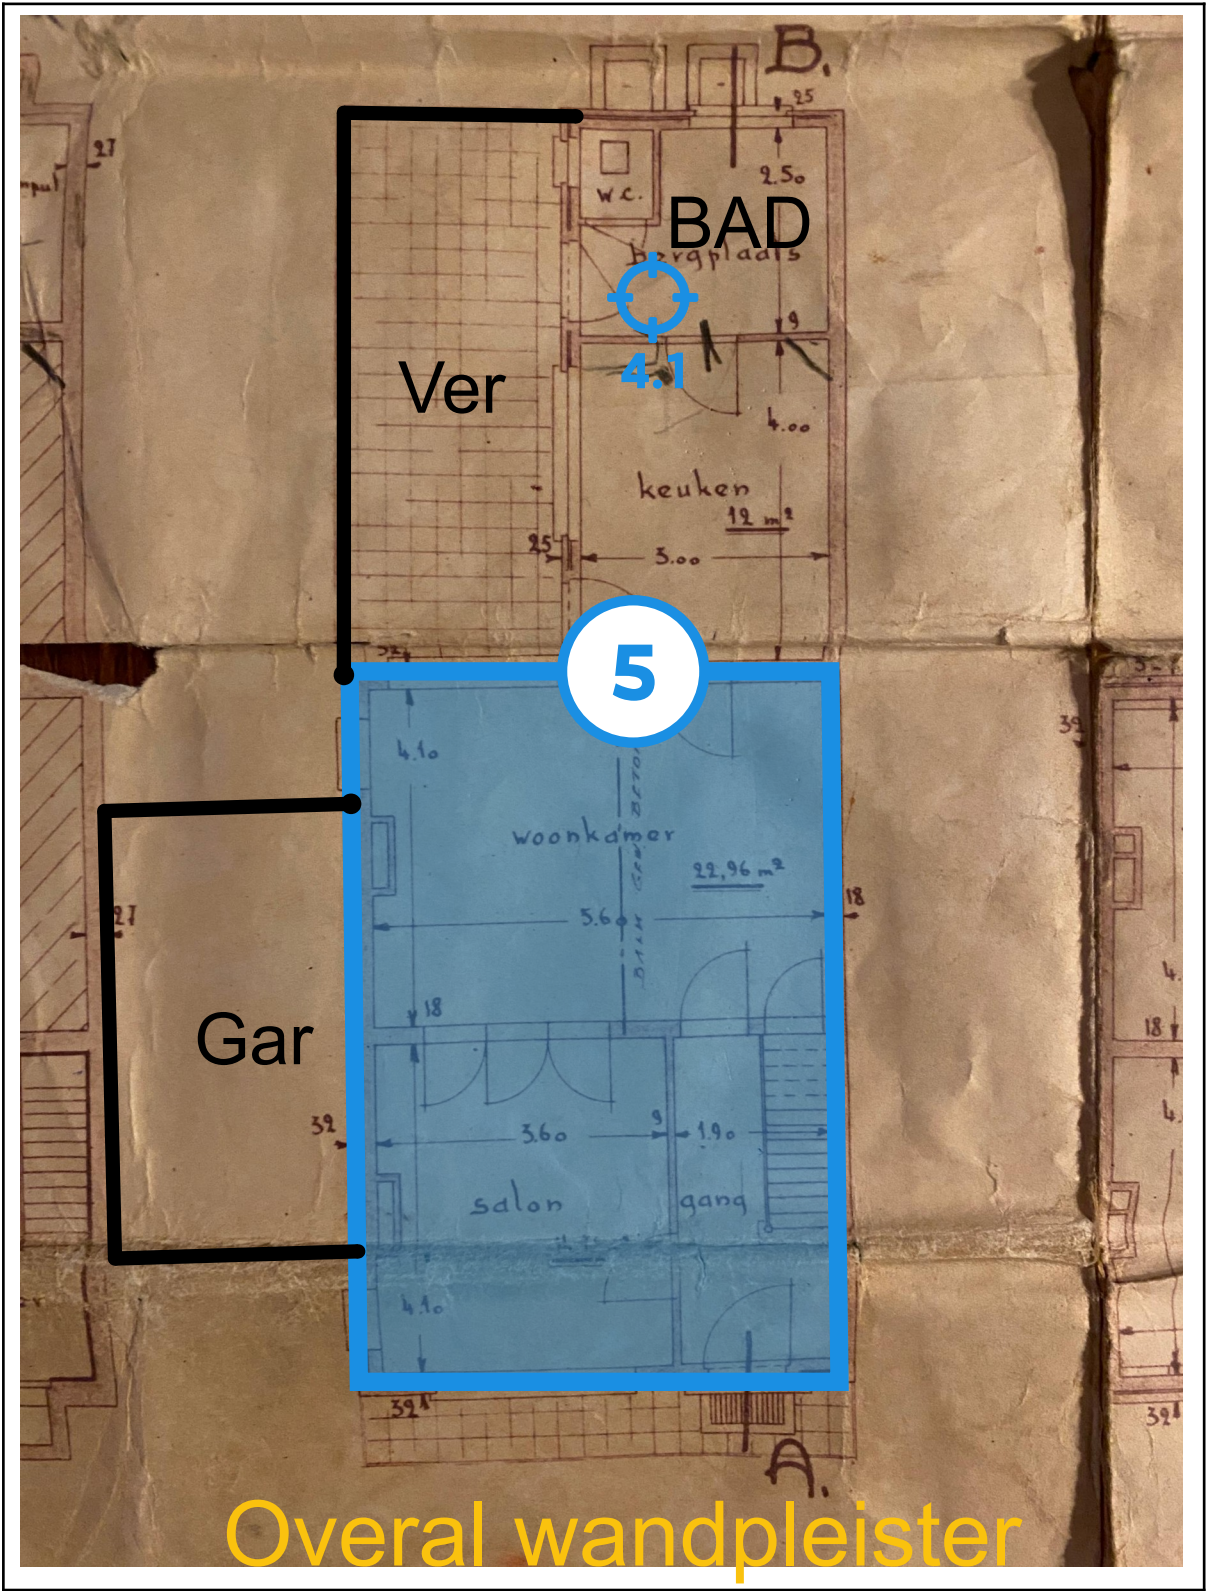
Plan 1.1: Gelijkvloers plan

| 4. Wandpleister | Geen asbest | - |
| 4.1 Code: 1 | Mengmonster | - |
| 5. Plafondpleister | Geen asbest | - |

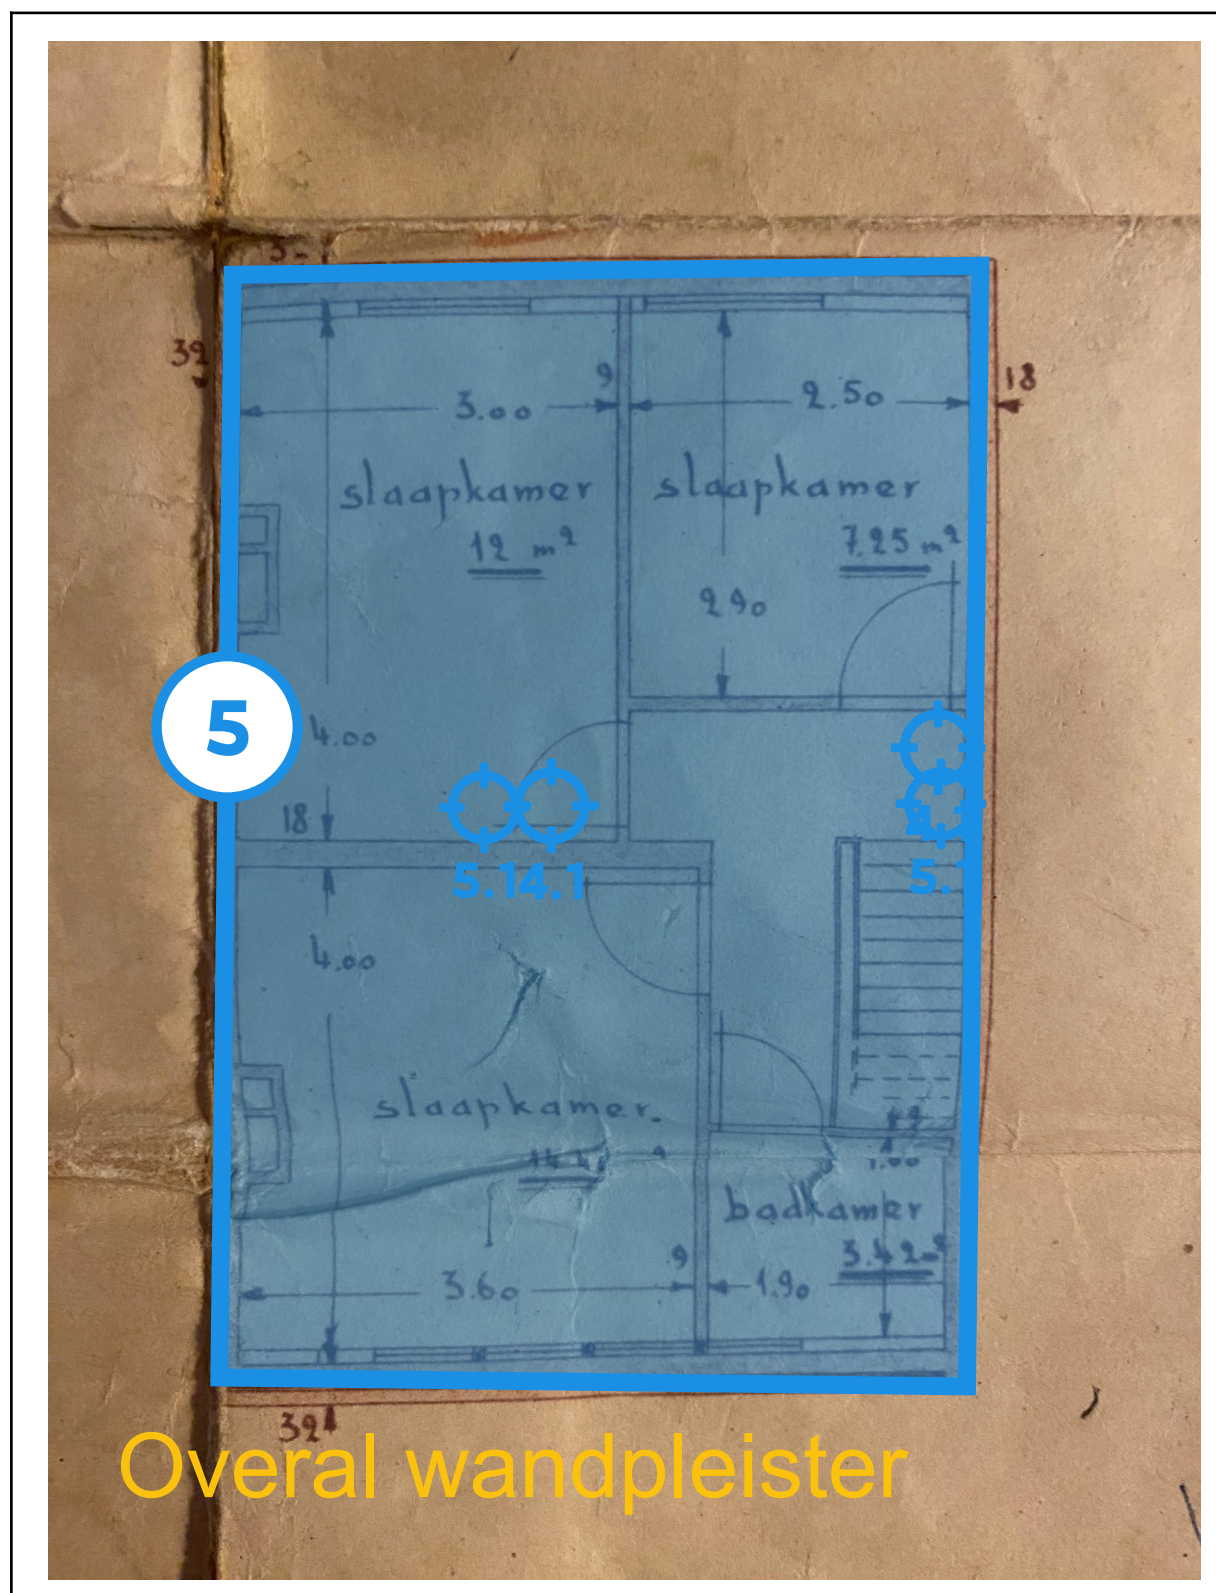
## Plan 1.2: Verdieping plan

| 5.1 Code: 2 | Mengmonster | - |

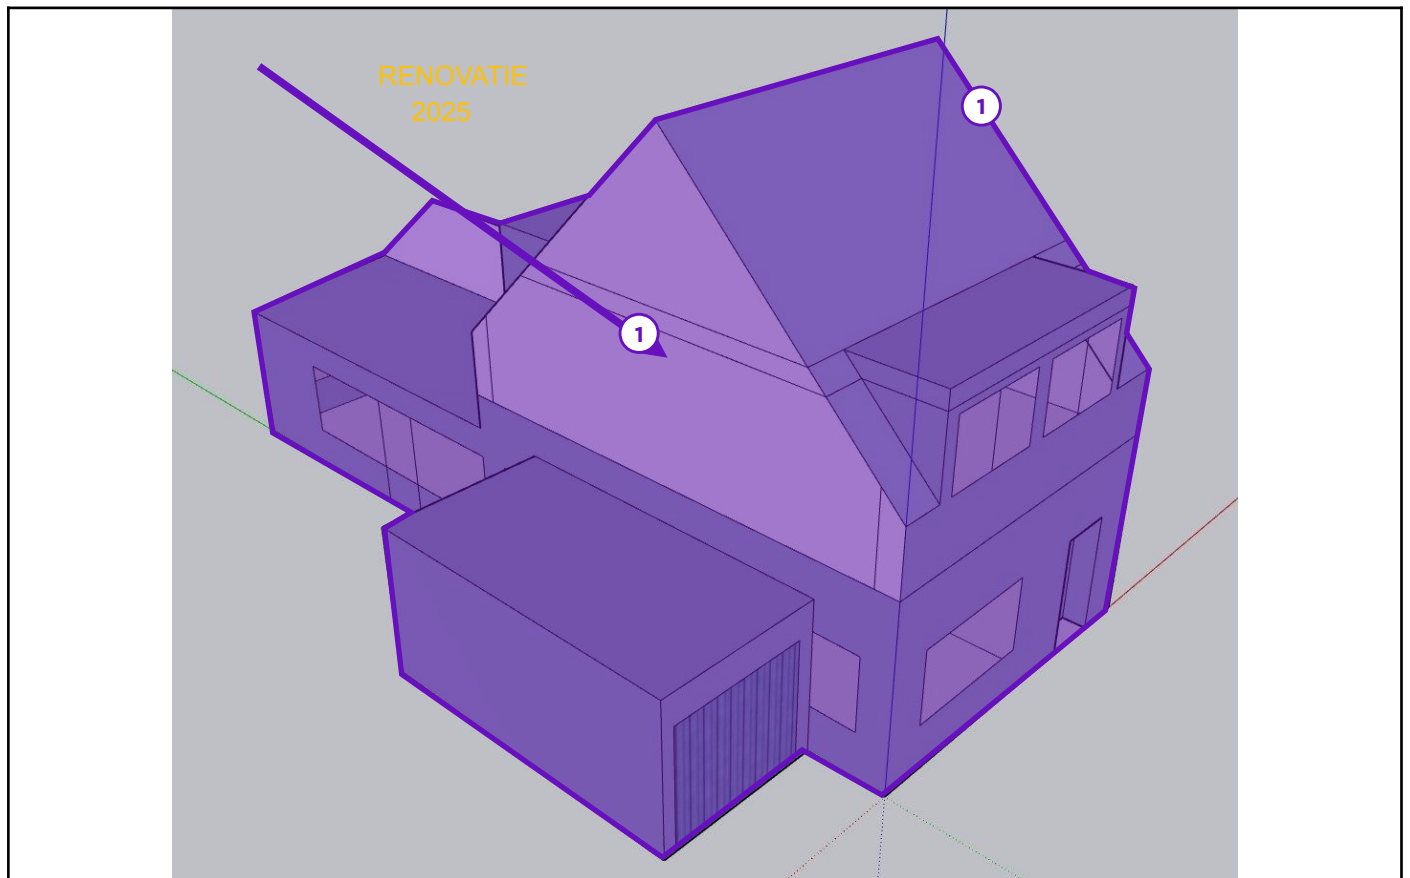
## Plan 1.3: Totaalrenovatie

| Beschrijving | Type | Actie |
|---|---|---|
| 1. Totaalrenovatie | Advies | - |

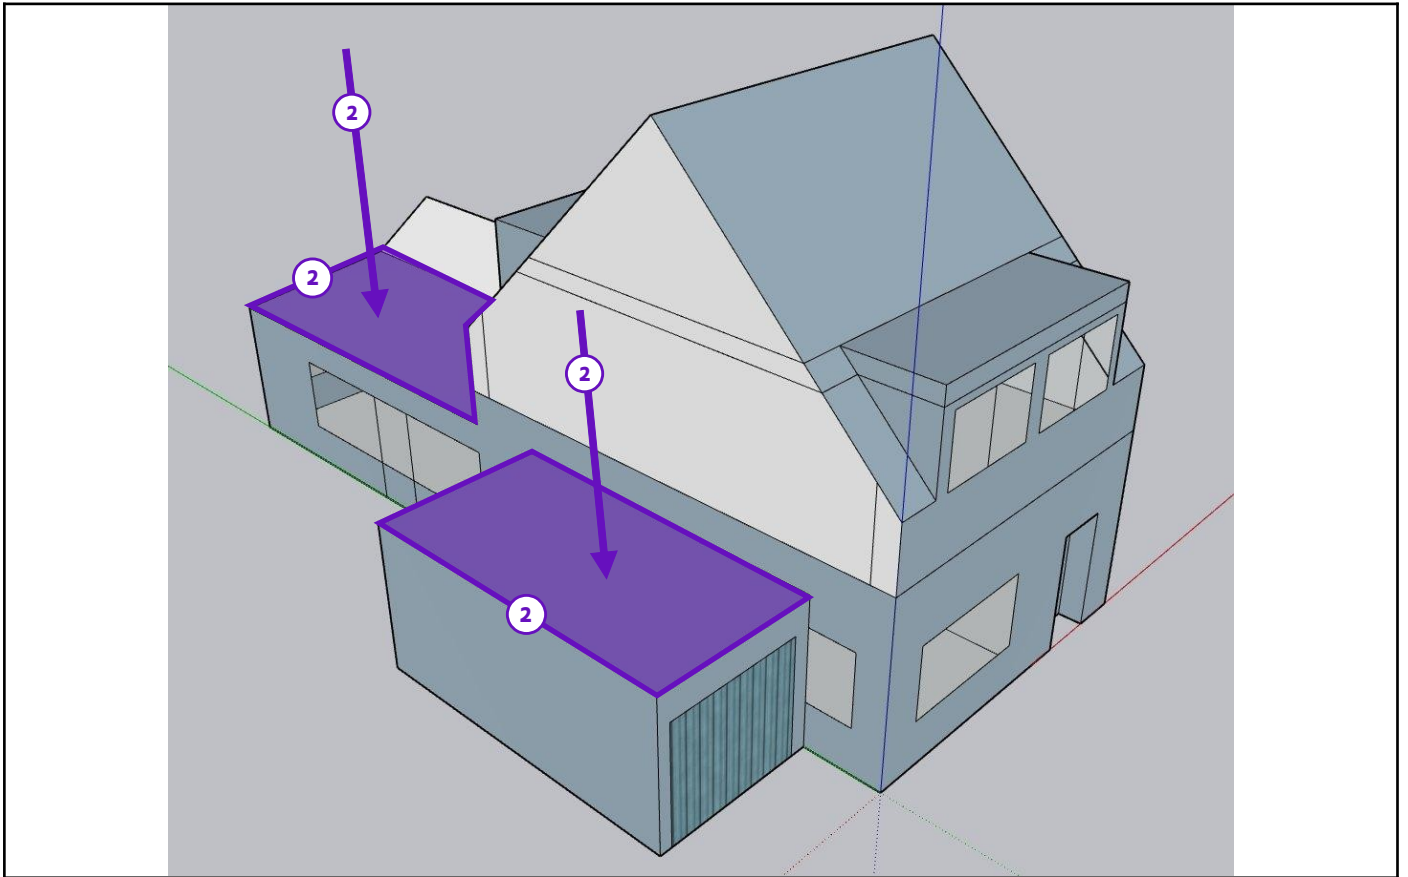
## Plan 1.4: EPDM platdak garage/veranda

| Beschrijving | Type | Actie |
|---|---|---|
| 2. EPDM platdak garage/veranda | Advies | - |

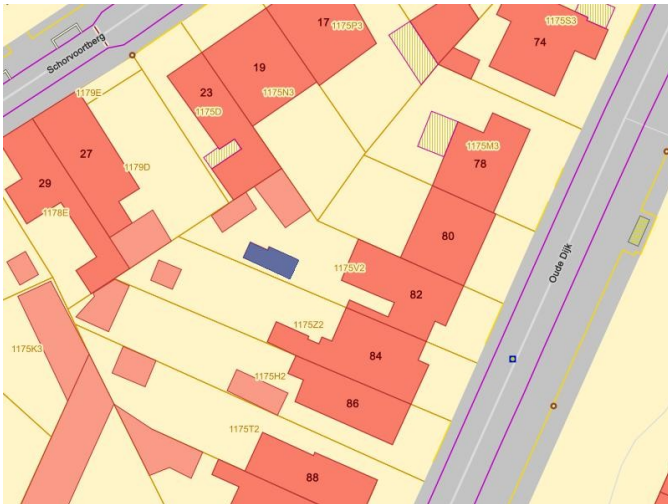
## Zone 2: Tuinhuis 1

- 0 Asbestmaterialen
- 0 Beperkingen
- 0 Uitsluitingen
- 0 Roerende goederen
- 0 Puin, steenslag, (water)bodem
- 1 Advies
- 0 Geen asbest

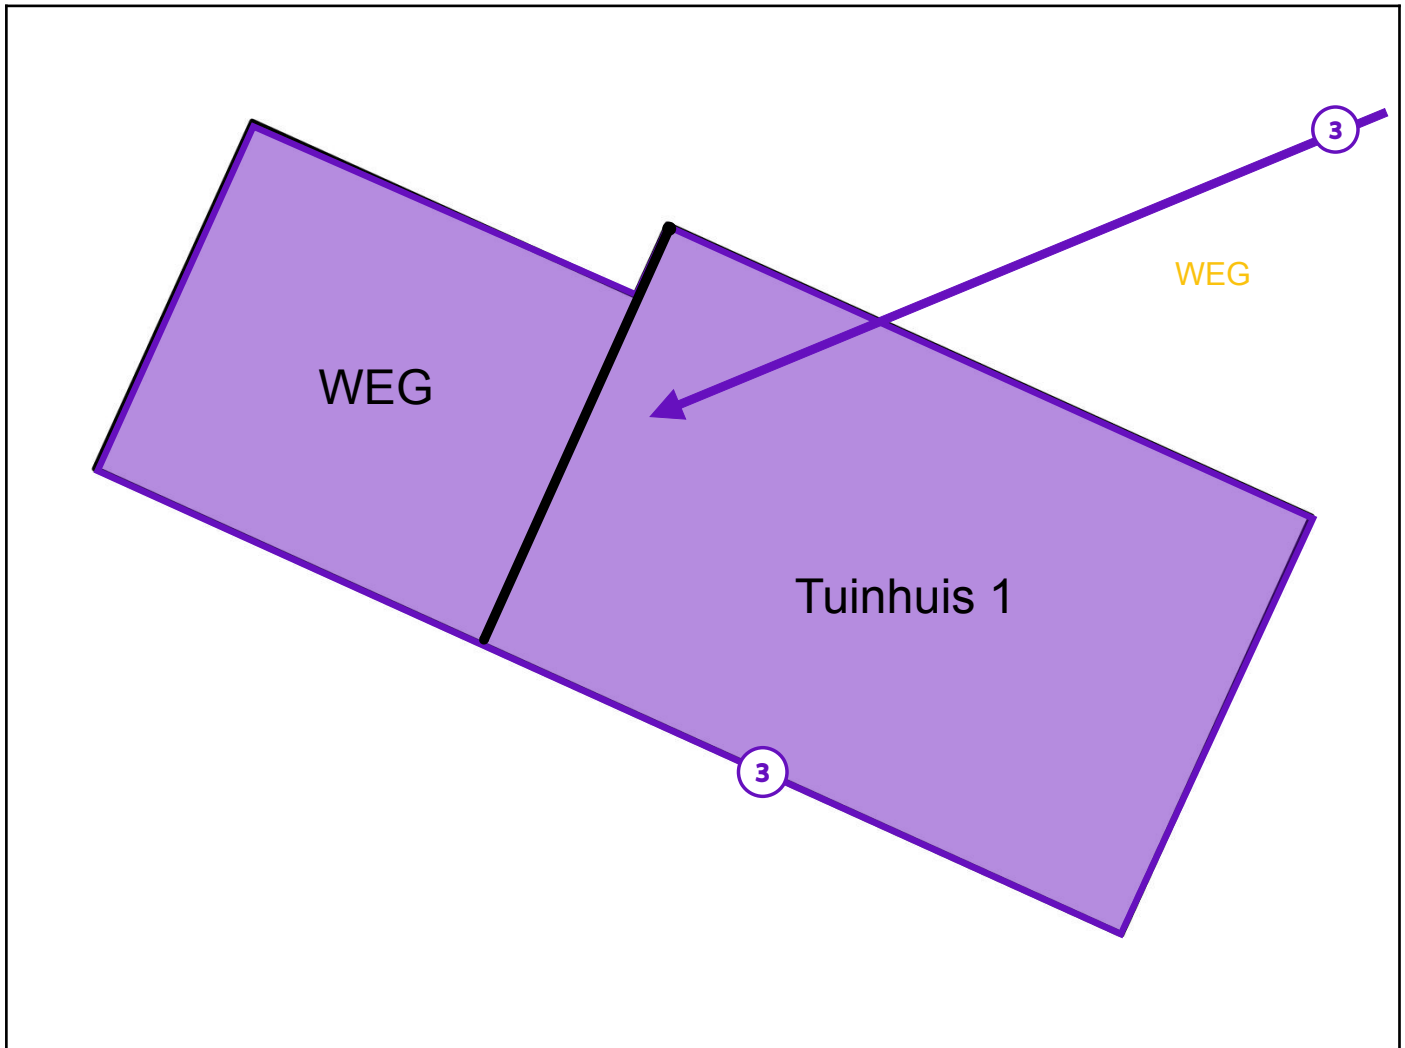
## Plan 2.1: Tuinhuis 1 plan

| Beschrijving | Type | Actie |
|---|---|---|
| 3. Drie tuinhuisjes in tuin | Advies | - |

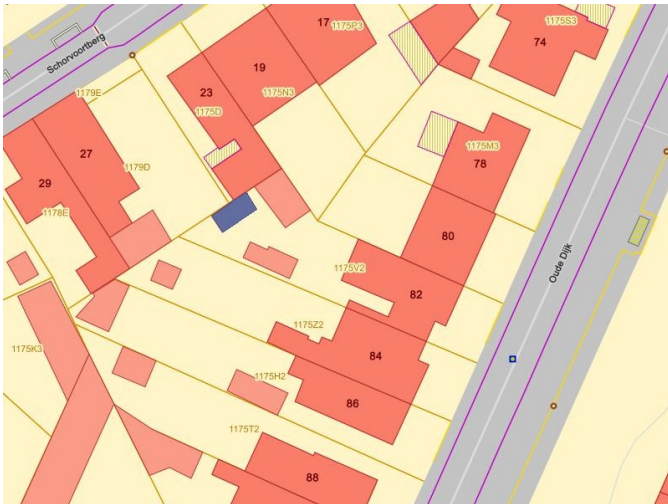
## Zone 3: Tuinhuis 2

- 0 Asbestmaterialen
- 0 Beperkingen
- 0 Uitsluitingen
- 0 Roerende goederen
- 0 Puin, steenslag, (water)bodem
- 1 Advies
- 0 Geen asbest

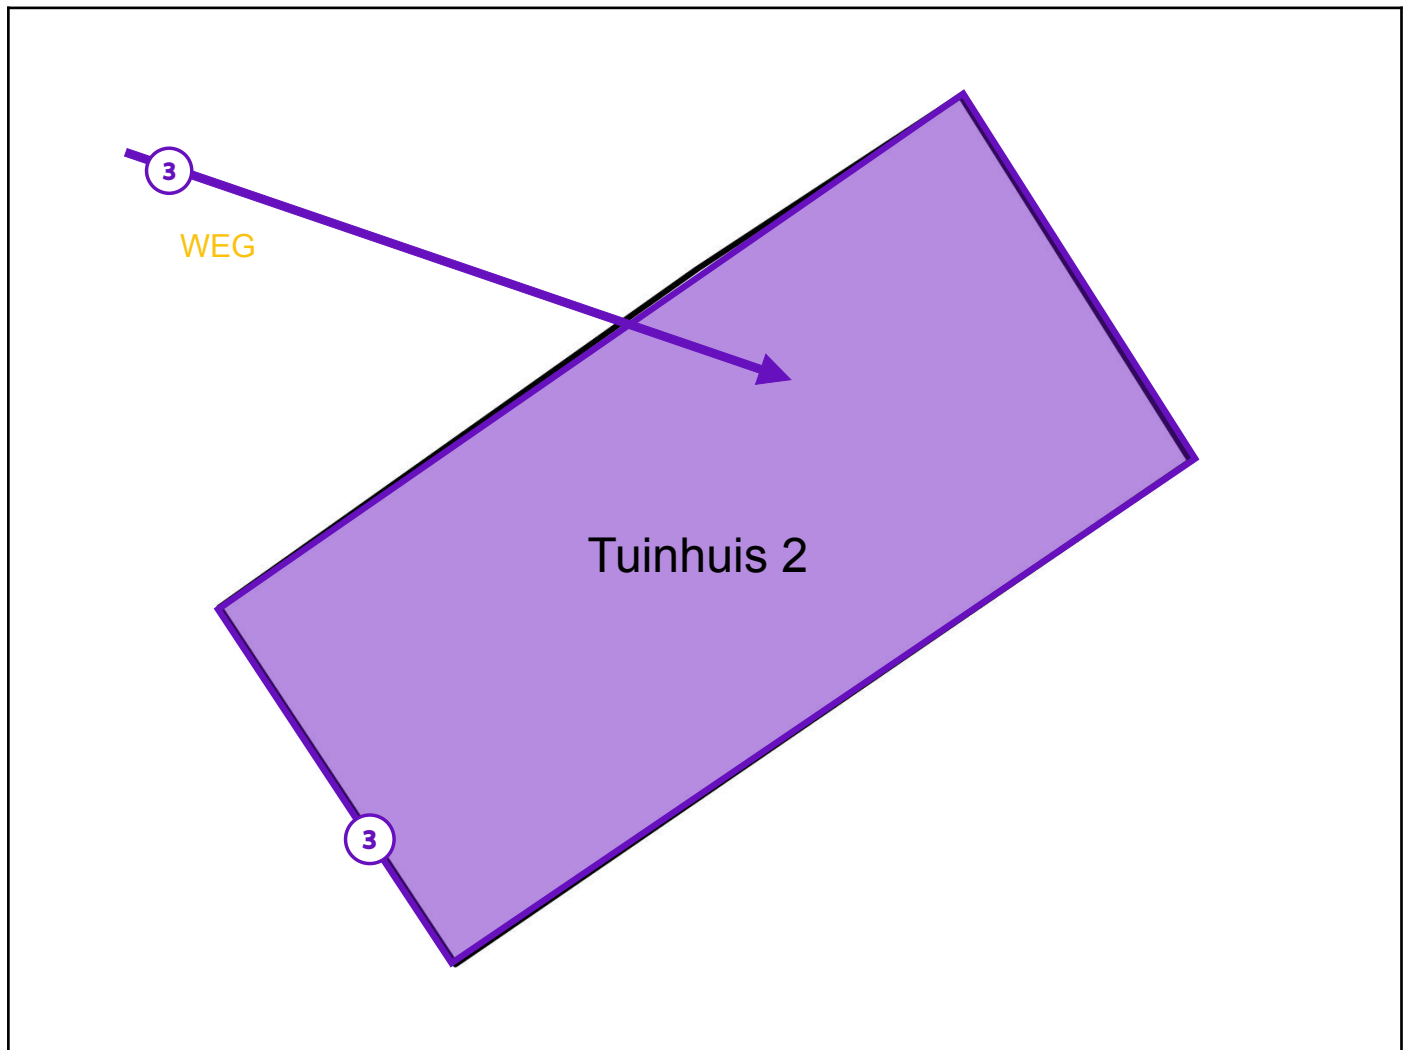
## Plan 3.1: Tuinhuis 2 plan

| Beschrijving | Type | Actie |
|---|---|---|
| 3. Drie tuinhuisjes in tuin | Advies | - |

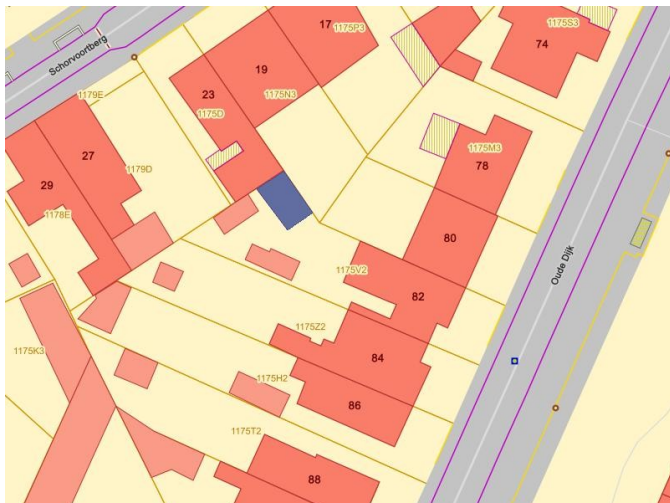
## Zone 4: Tuinhuis 3

- 0 Asbestmaterialen
- 0 Beperkingen
- 0 Uitsluitingen
- 0 Roerende goederen
- 0 Puin, steenslag, (water)bodem
- 1 Advies
- 0 Geen asbest
