# Asbestinventarisatetest

Winkel 81, 2300 Turnhout

Attestnummer : 20250708-000319.000

**Niet-asbestveilig**

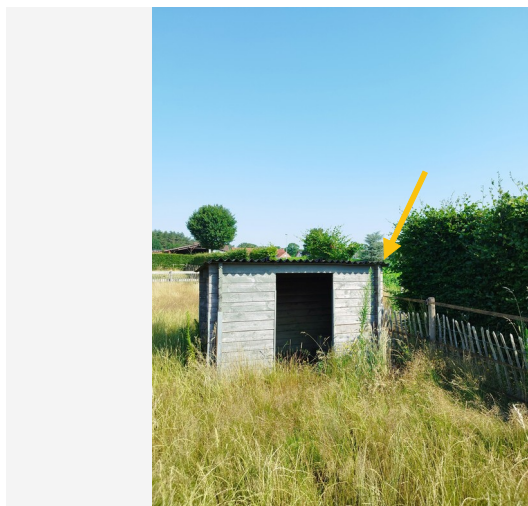
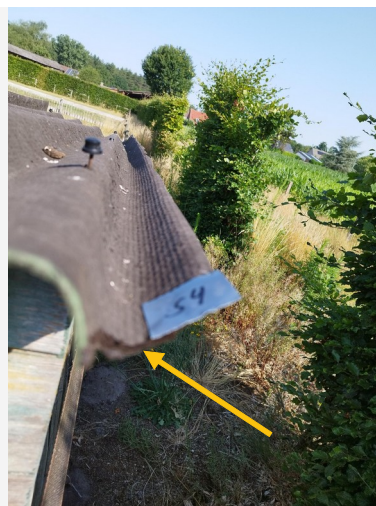
## Fiche 16: golfplaten kippenhok (bitumen)

Geen asbest

| Opmerking | <p>Er werd een staal genomen aan een uitstekend stuk waardoor de waterdichtheid van de dakbedekking niet in het gedrang komt.</p> <p>De vermelde oppervlaktes, diktes en volumes betreffen een beredeneerde schatting. Er worden geen rechten verleend aan deze oppervlaktes/diktes/volumes.</p> |

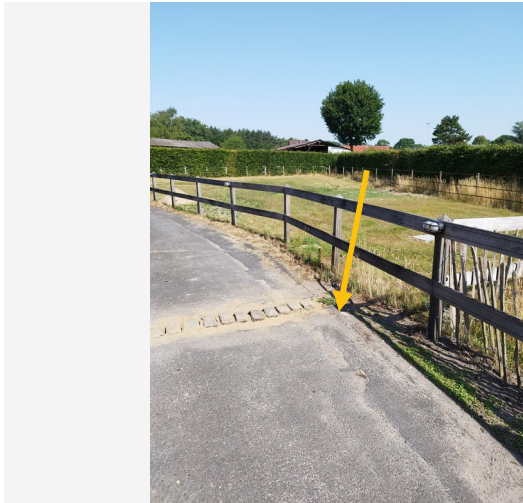
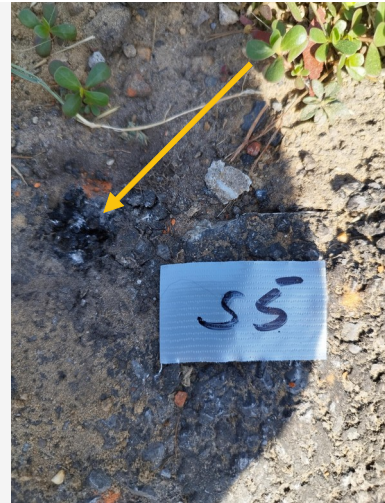
## Fiche 19: asfalt oprijlaan perceel

Geen asbest
