# Asbestinventarisatetest

Ooststraat 14, 2370 Arendonk

Attestnummer : 20250904-000196.000

Uitgegeven op : 04.09.2025

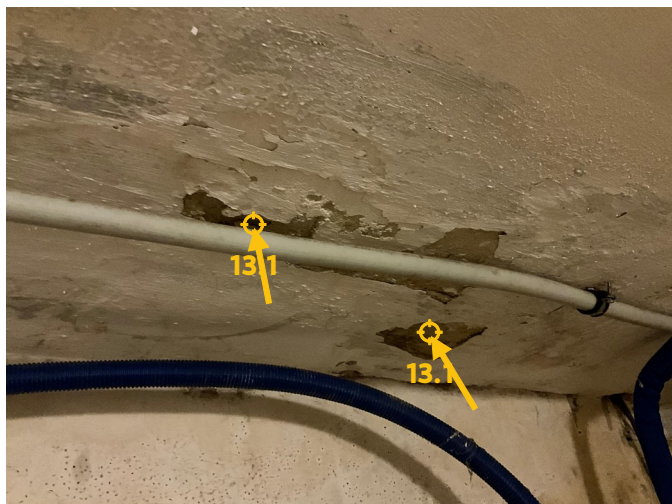
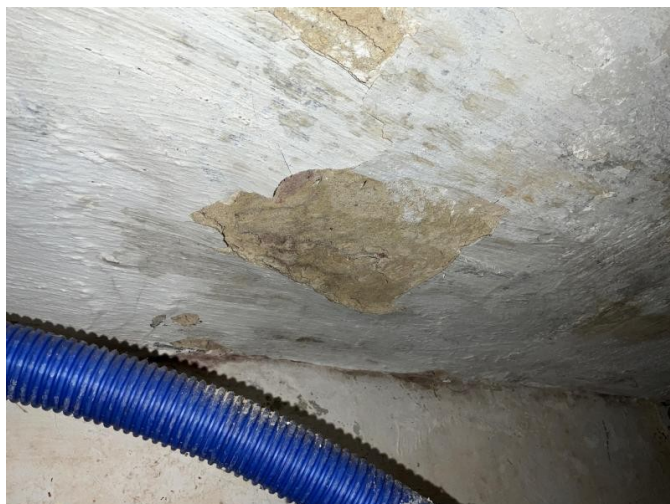
| Opmerking | <p>Volgens het inspectieprotocol is een monstername van het pleisterwerk verplicht om dit te identificeren als niet-asbesthoudend.</p> <p>De vermelde oppervlaktes en volumes betreffen een beredeneerde schatting. Er worden geen rechten verleend aan deze oppervlaktes/volumes. De dikte is een schatting die voorkomt uit de monsterplaatsen en is daarom niet altijd representatief.</p> |

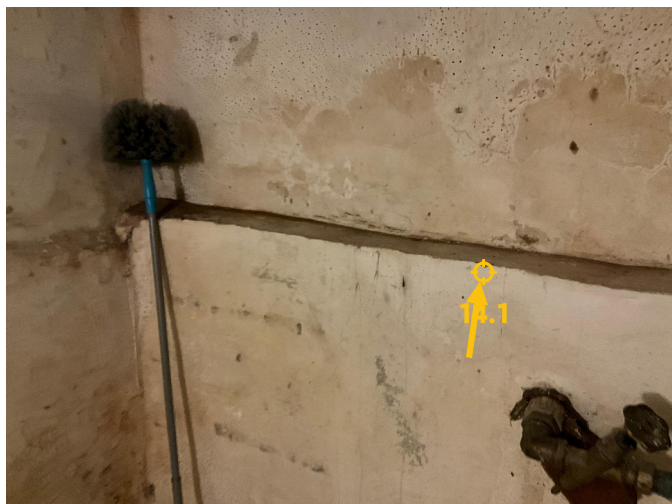
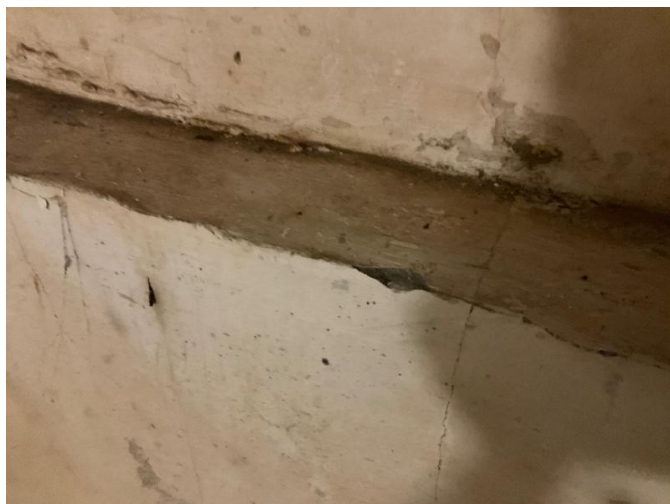
| Opmerking | <p>In het inspectieprotocol is een monstername van crepi verplicht om dit te identificeren als niet-asbesthoudend.</p> <p>De vermelde oppervlaktes, diktes, gewichten en volumes betreffen een beredeneerde schatting. Er worden geen rechten verleend aan deze oppervlaktes/diktes/volumes.</p> |

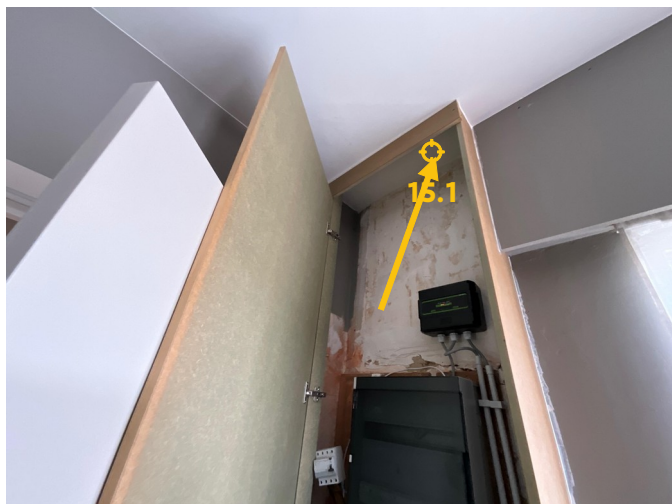
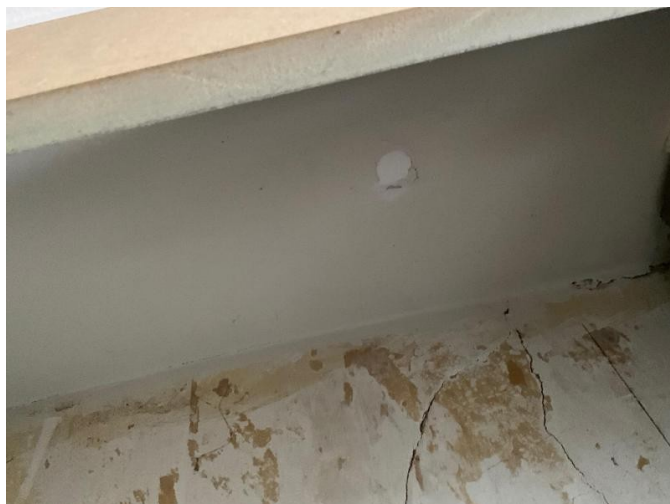
| Opmerking | <p>Volgens het inspectieprotocol is een monstername van het pleisterwerk verplicht om dit te identificeren als niet-asbesthoudend.</p> <p>Locatie staalnames: individuele ruimte: bureau / natte ruimte: badkamer / stookplaats: Nvt / traphal: trap</p> <p>De vermelde oppervlaktes en volumes betreffen een beredeneerde schatting. Er worden geen rechten verleend aan deze oppervlaktes/volumes. De dikte is een schatting die voorkomt uit de monsterplaatsen en is daarom niet altijd representatief. Enkele plafonds zijn afgewerkt met valse plafonds in plaatmateriaal. Het is niet duidelijk of er pleisterwerk aanwezig is achter deze valse plafonds, het is aangewezen om bijkomend onderzoek uit te voeren bij werken.</p> |
