# Asbestinventarisatetest

Veldenstraat 7, 2470 Retie

Attestnummer : 20240403-000411.000

**Niet-asbestveilig**

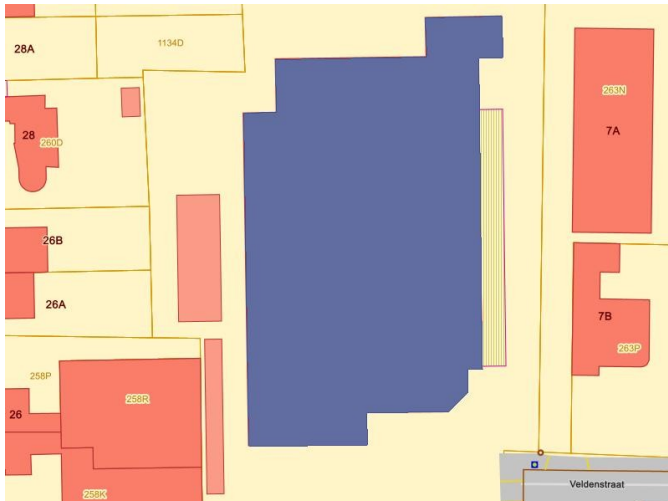
## Zone 1: Hoofdgebouw

- 1 Asbestmateriaal**
- 0 Beperking**
- 1 Uitsluiting**
- 0 Roerend goed**
- 0 Puin, steenslag, (water)bodem**
- 3 Advies**
- 3 Geen asbest**

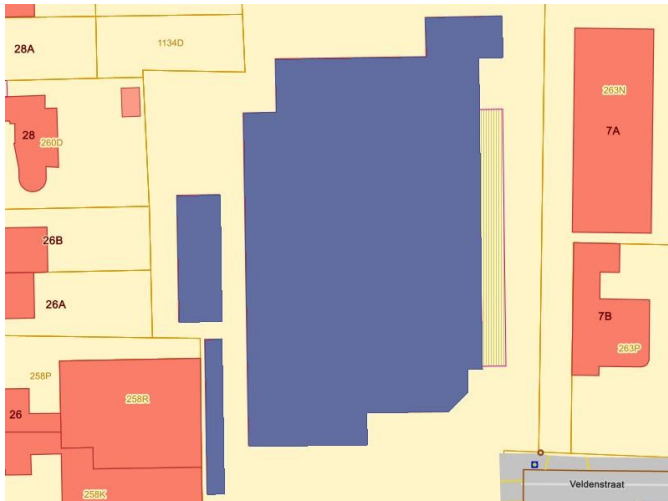
## Zone 4: Overig gebied

- 1 **Asbestmateriaal**
- 0 Roerend goed
- 0 Puin, steenslag, (water)bodem
- 1 **Geen asbest**
