# Asbestinventarisatetest

Spechtendreef 3, 2460 Kasterlee

Attestnummer : **20260123-000074.000**

Uitgegeven op : **23.01.2026**

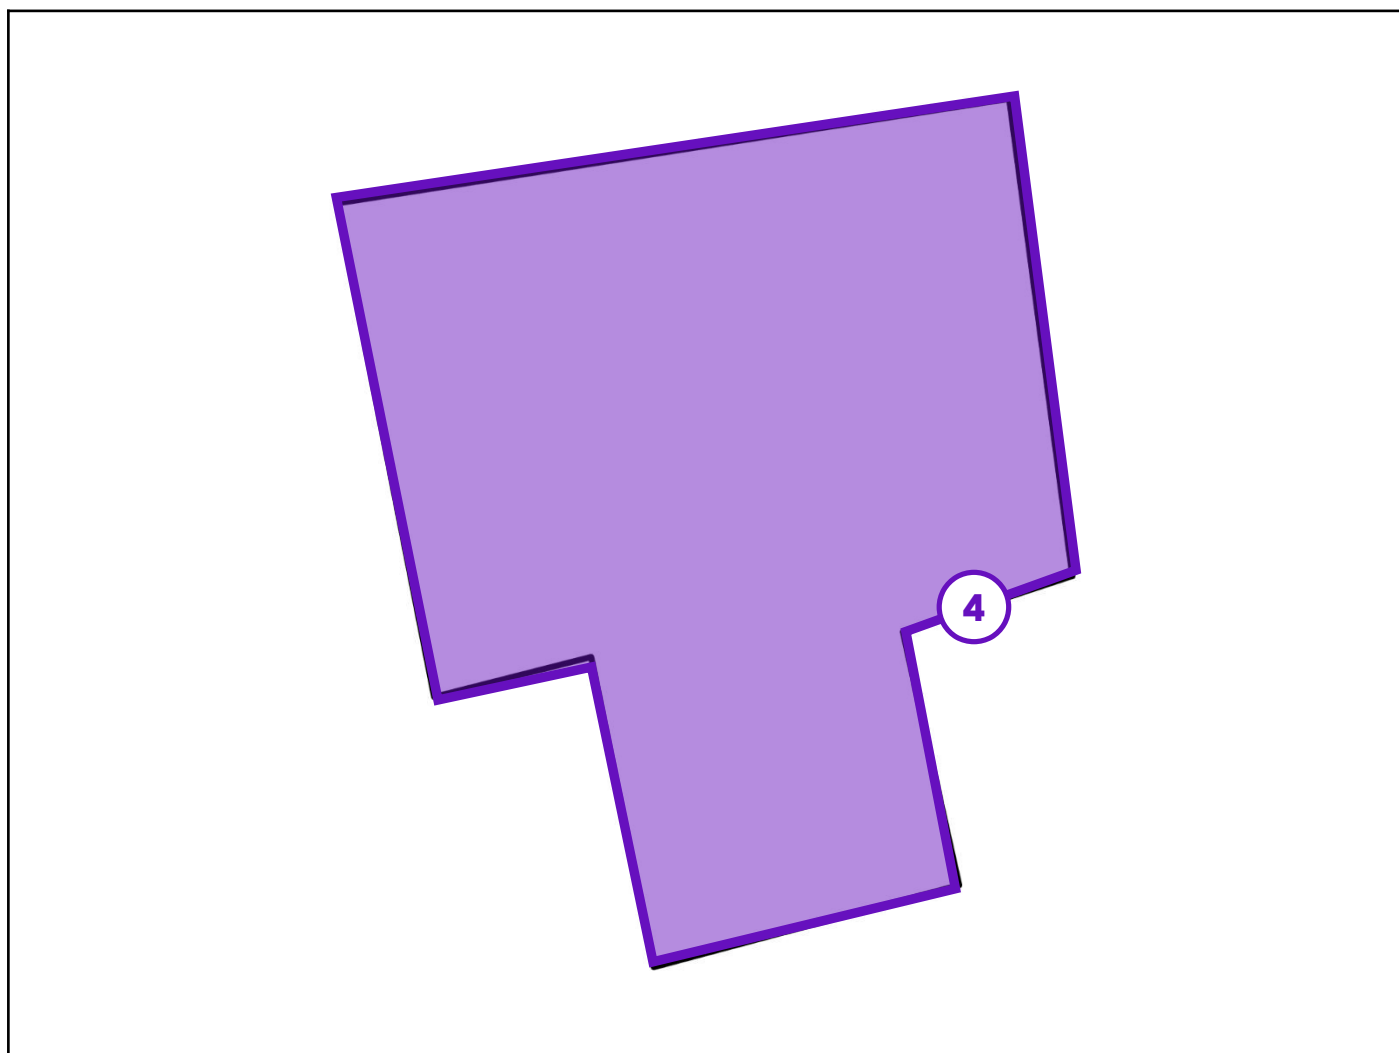
## Plan 2.1: Kippenhok 1 plan

| Beschrijving | Type | Actie |
|---|---|---|
| 4. Kippenhok 1 | Advies | - |
