Asbestinventarisatetest

Koning Albertstraat 11, 2300 Turnhout

Attestnummer : 20260331-000365.000

Zone 1: Woning met garage

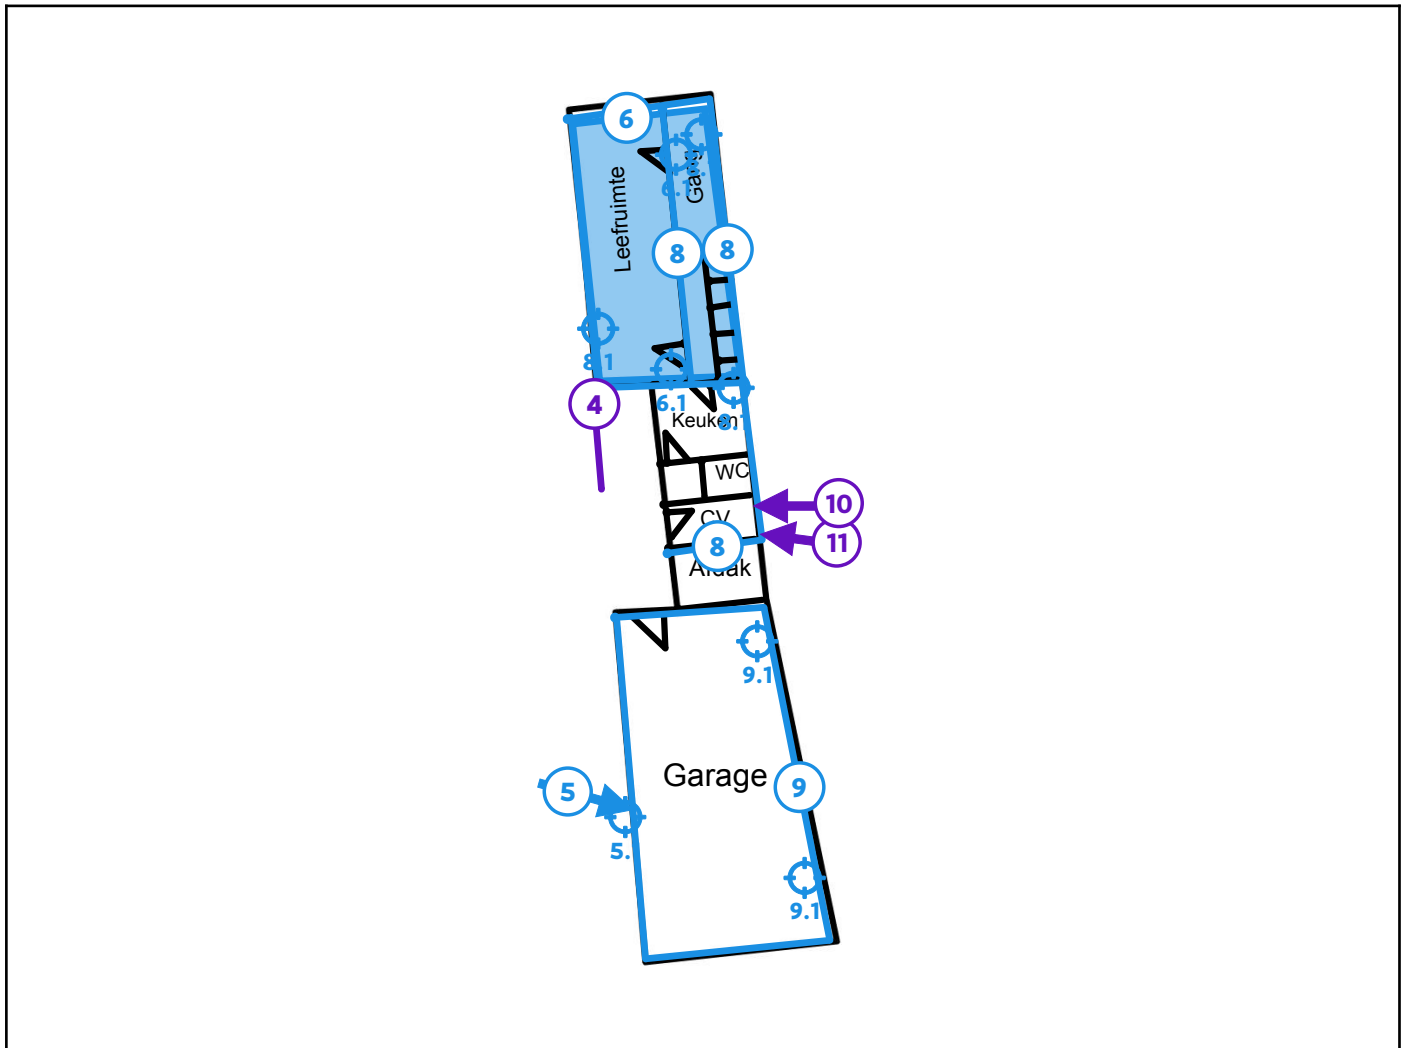
Plan 1.1: Gelijkvloers

Beschrijving	Type	Actie
4. Leien - gemene muur	Advies	-
5. Kit glas/profiel - garage	Geen asbest	-
5.1 Code: 5	Puntmonster	-
6. Pleisterwerk plafond - woning	Geen asbest	-
6.1 Code: 2	Mengmonster	-
8. Pleisterwerk muren - woning	Geen asbest	-
8.1 Code: 1	Mengmonster	-

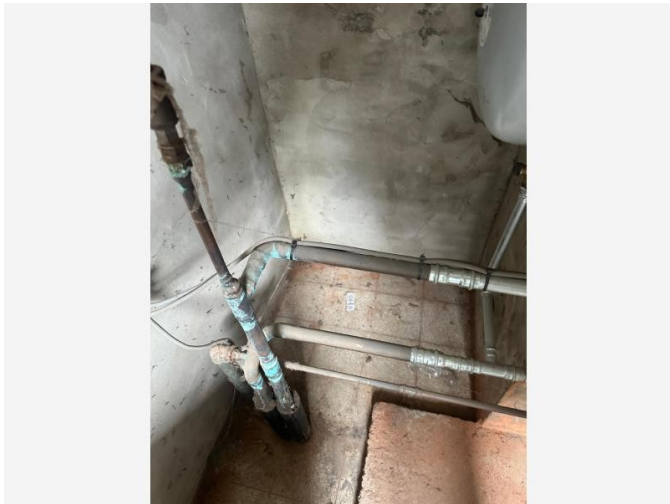
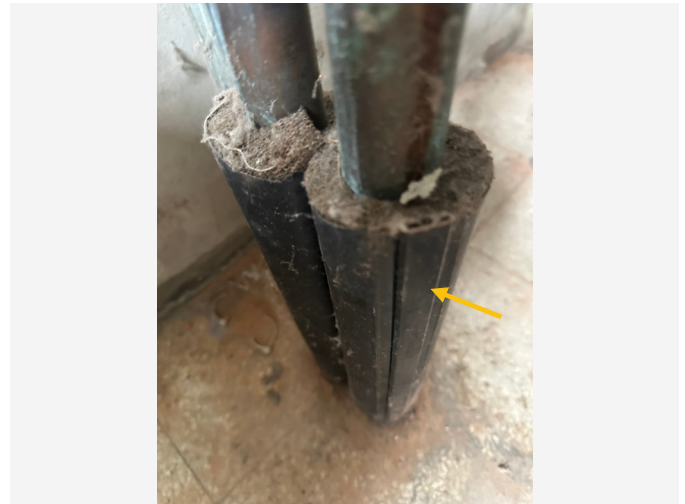
Beschrijving	Notitie	Terug te vinden op plannen
Fiche 10: Leidingisolatie - CV	-	Plan 1.1: Gelijkvloers
Fiche 11: Gasketel - CV	-	Plan 1.1: Gelijkvloers
Fiche 12: Onderdak - hellend dak	-	Plan 1.4: Dak
