# Asbestinventarisatetest

De Brulen 6, 2370 Arendonk

Attestnummer : 20250926-000031.000

Uitgegeven op : 26.09.2025

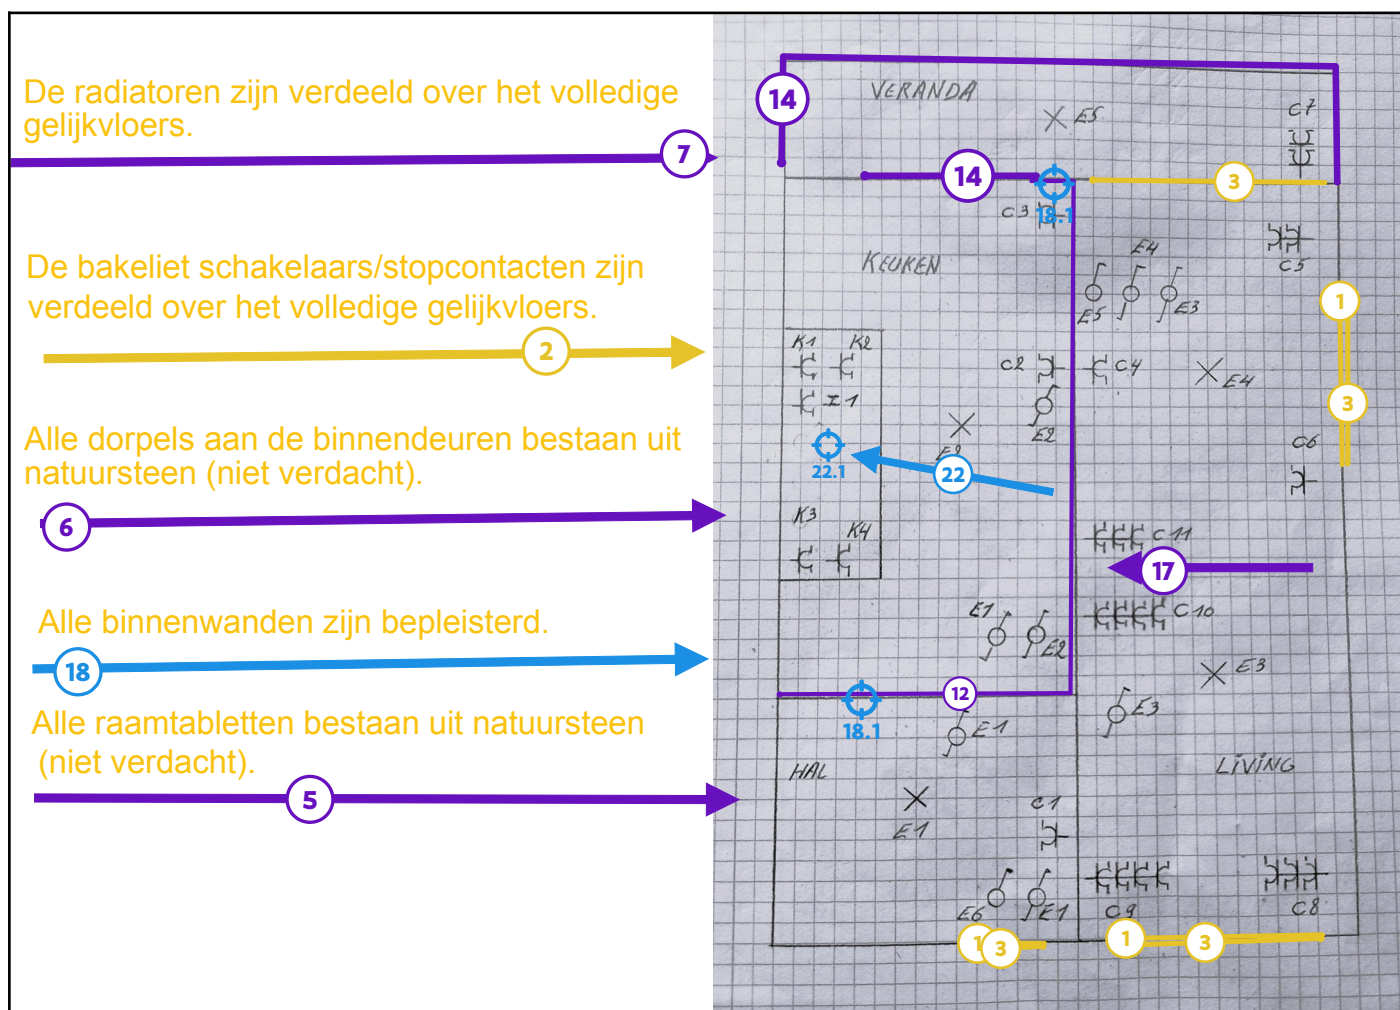
# Plan 1.1: GLV

Beschrijving	Type	Actie
1. Glasal ramen en deuren	Asbestmateriaal	Zorgvuldig beheren
2. bakeliet schakelaars/stopcontacten	Asbestmateriaal	Zorgvuldig beheren
3. kit/mastiek oud raamwerk (tussen glas en kaders)	Asbestmateriaal	Zorgvuldig beheren
5. raamtabletten woonst (binnen)	Advies	-
6. dorpels binnendeuren woonst	Advies	-
7. Radiatoren	Advies	-
12. Tegellijn faiencetegels	Advies	-

14. Kit/mastiek nieuw raamwerk aan de kaders en tussen de kaders en glas	Advies	-
17. Kachelkoord	Advies	-
18. Muurpleister	Geen asbest	-
18.1 Code: S1.	Mengmonster	-
22. Ontdreuningsplaat spoelbak keuken	Geen asbest	-
22.1 Code: S4.	Puntmonster	-

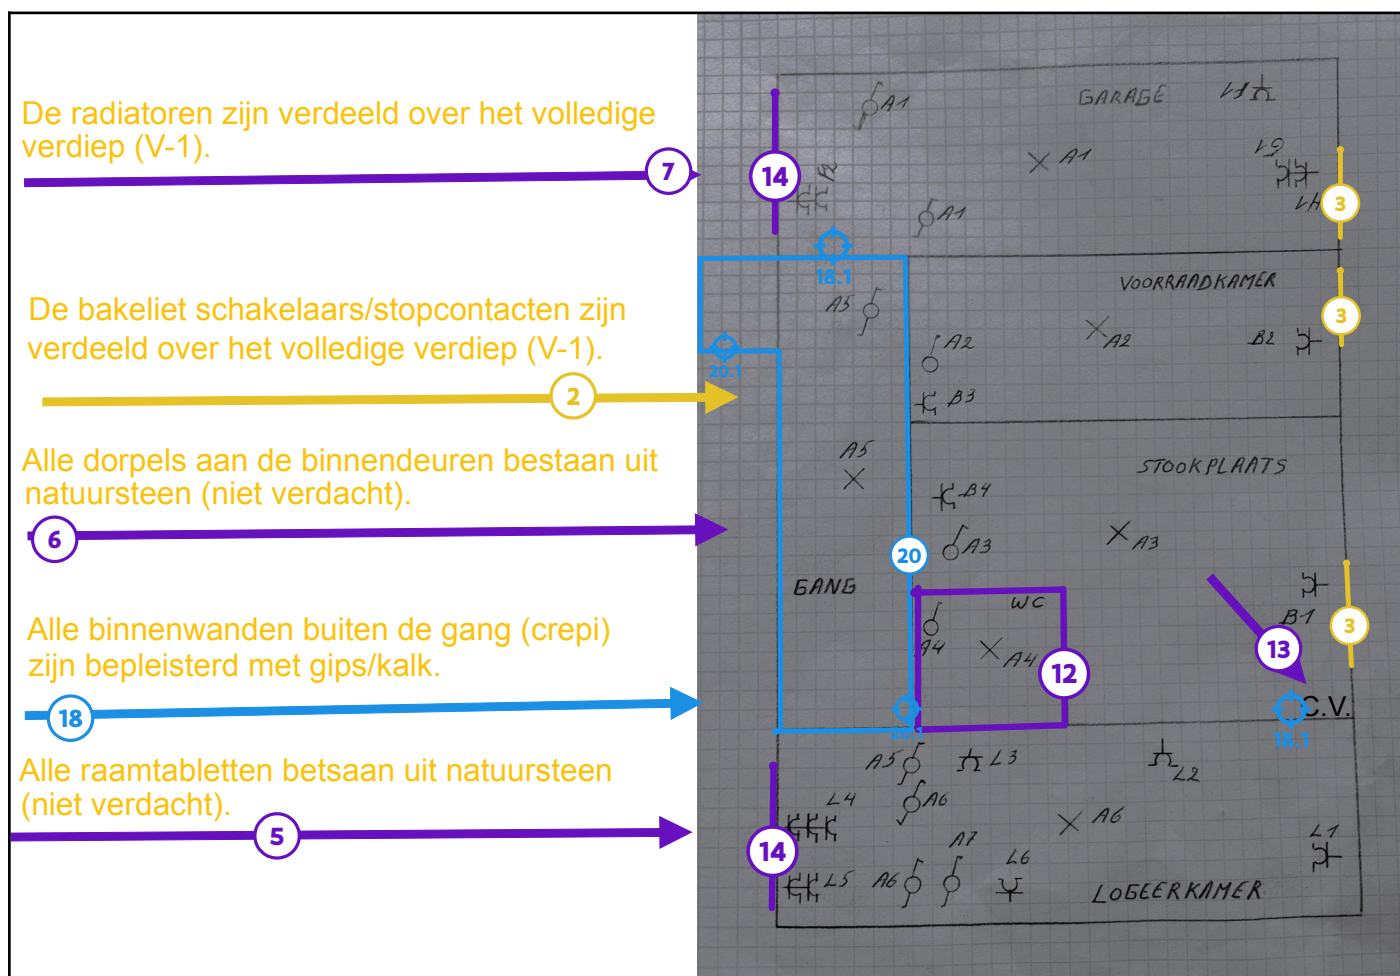
## Plan 1.3: V-1

Beschrijving	Type	Actie
2. bakeliet schakelaars/stopcontacten	Asbestmateriaal	Zorgvuldig beheren
3. kit/mastiek oud raamwerk (tussen glas en kaders)	Asbestmateriaal	Zorgvuldig beheren
5. raamtabletten woonst (binnen)	Advies	-
6. dorpels binnendeuren woonst	Advies	-
7. Radiatoren	Advies	-
12. Tegellijm faiencetegels	Advies	-
13. CV Ketel/boiler	Advies	-

14. Kit/mastiek nieuw raamwerk aan de kaders en tussen de kaders en glas	Advies	-
18. Muurpleister	Geen asbest	-
18.1 Code: S1.	Mengmonster	-
20. Crepi binnenwanden V-1	Geen asbest	-
20.1 Code: S3.	Mengmonster	-

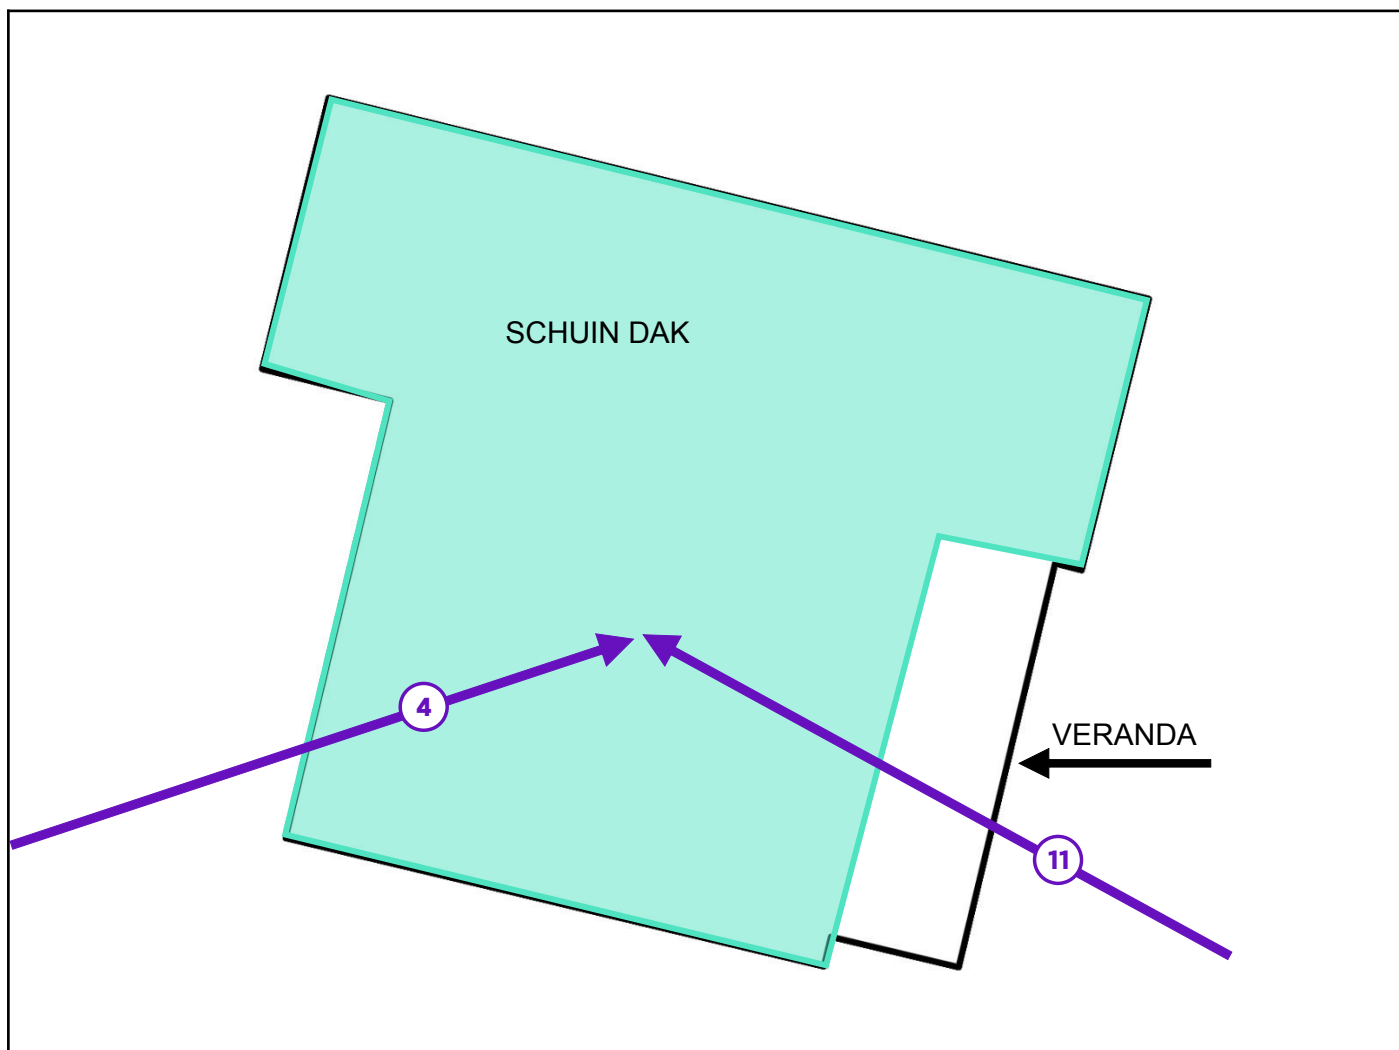
## Plan 1.8: SCHUIN DAK WOONST

Beschrijving	Type	Actie
4. Schouw op het dak	Beperking	-
11. schouwbuis	Advies	-

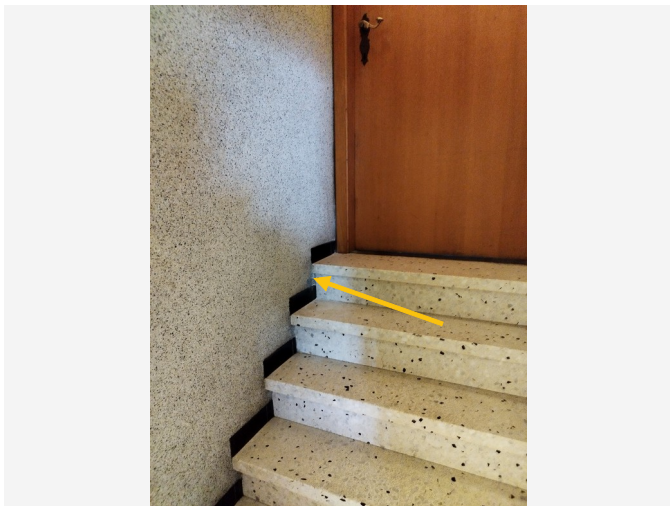
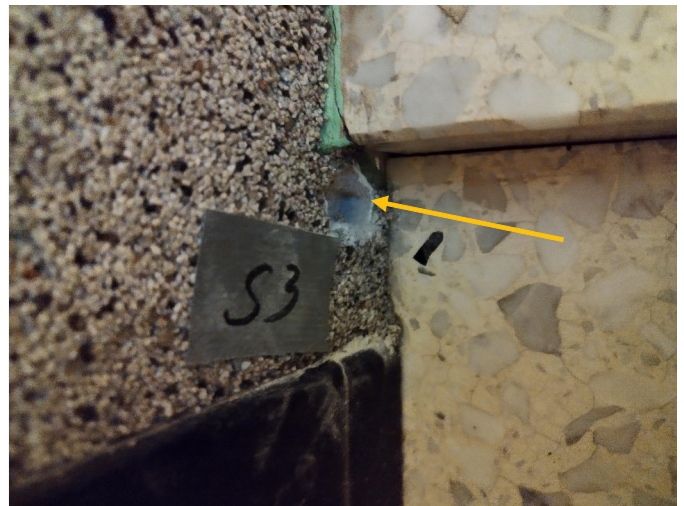
## Fiche 20: Crepi binnenwanden V-1

Geen asbest
