Asbestinventarisatetest

den Abt 114, 2340 Beerse

Attestnummer : 20240321-000216.001

Uitgegeven op : 15.04.2024

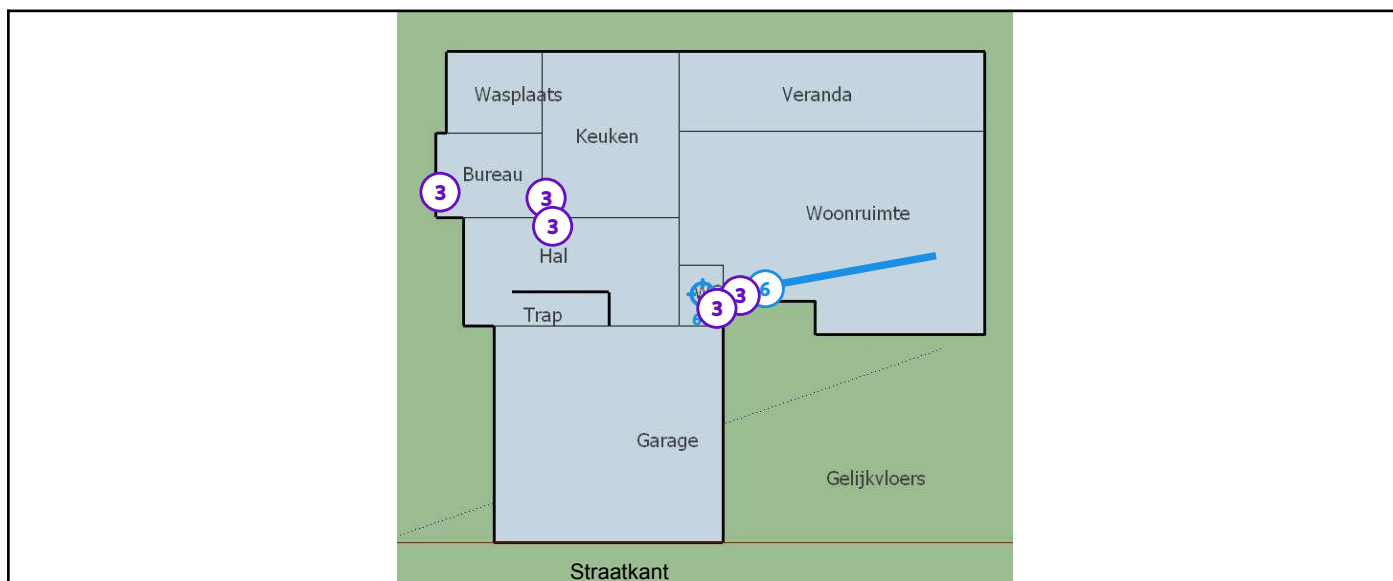
Plan 1.1: Grondplan GV

Beschrijving	Type	Actie
3. Advisefiche radiatorknoppen	Advies	-
6. Bronfiche bepleistering plafond	Geen asbest	-
6.1 Code: MM01	Mengmonster	-

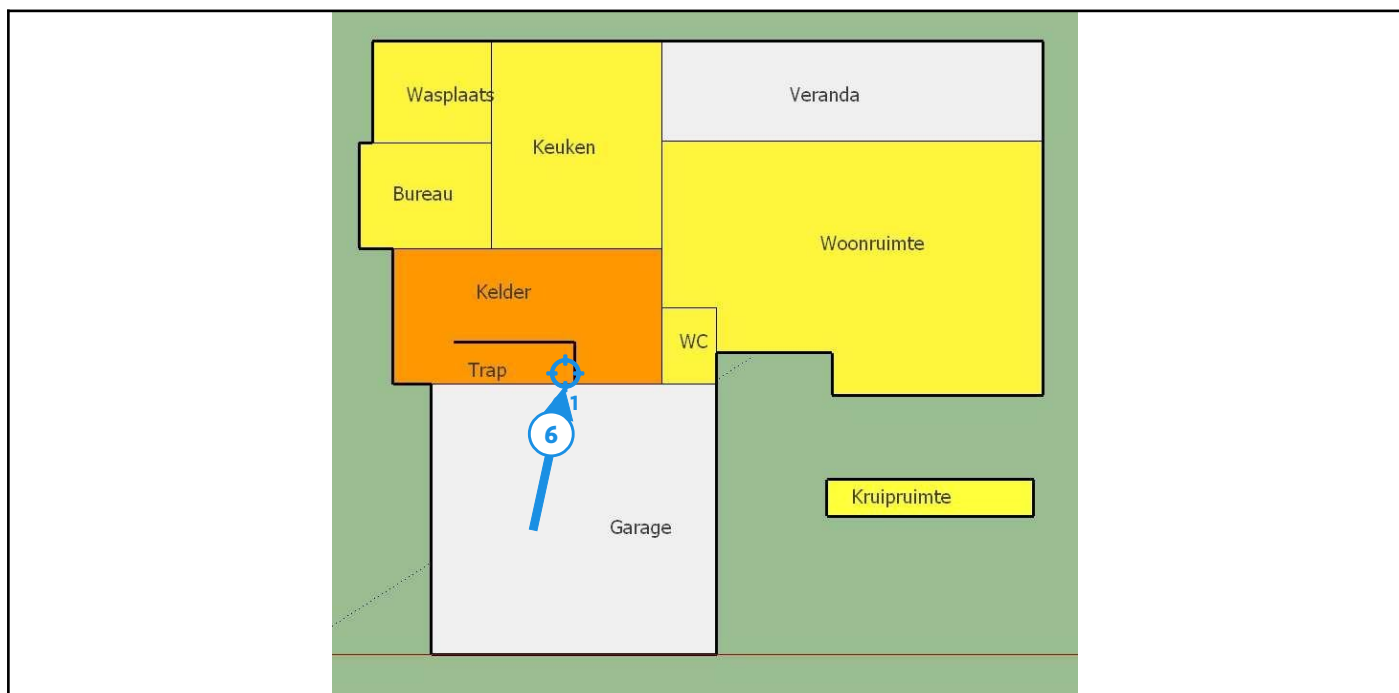
Plan 1.2: Grondplan Kelder en kruipruimte

Beschrijving	Type	Actie
6. Bronfiche bepleistering plafond	Geen asbest	-
6.1 Code: MM01	Mengmonster	-

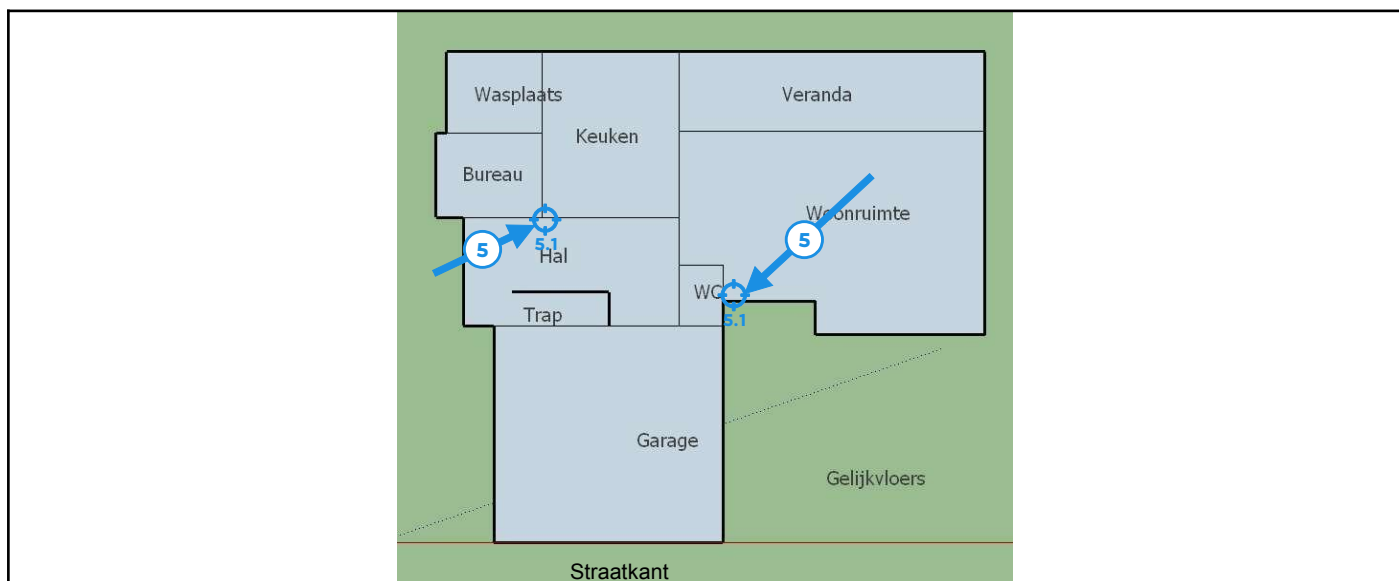
Plan 1.3: Grondplan GV

Beschrijving	Type	Actie
5. Bronfiche bepleistering muur	Geen asbest	-
5.1 Code: MM02 - bepleistering muur	Mengmonster	-

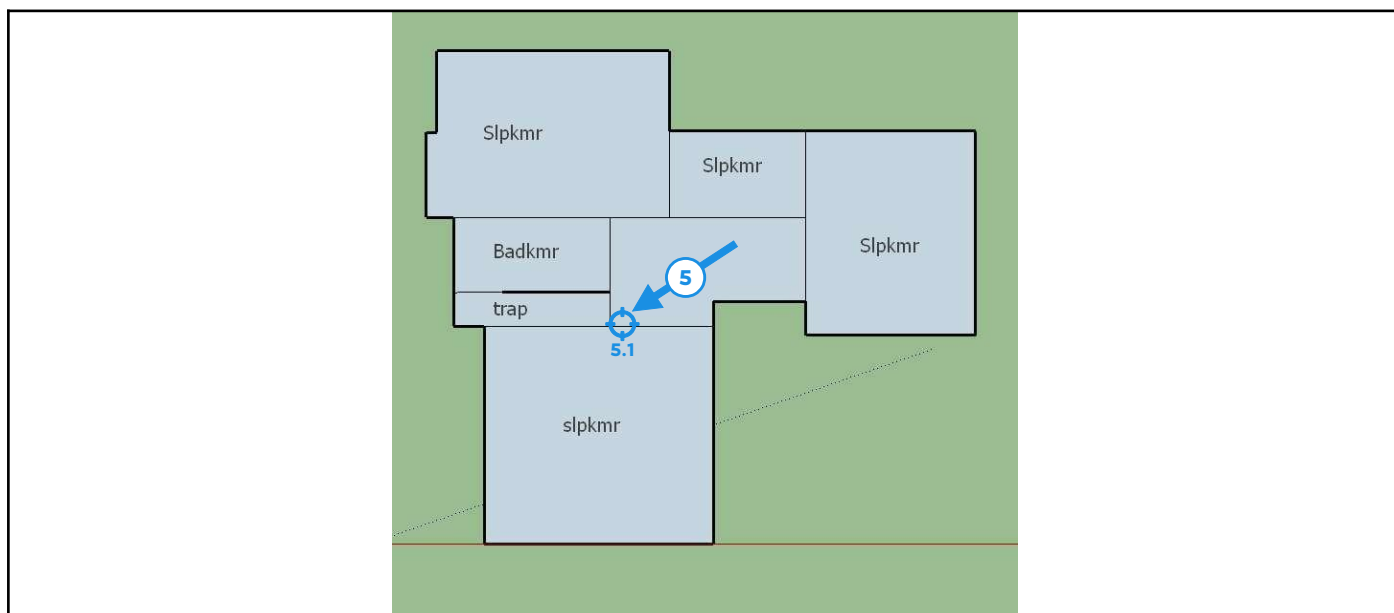
Plan 1.4: Verdieping

Beschrijving	Type	Actie
5. Bronfiche bepleistering muur	Geen asbest	-
5.1 Code: MM02 - bepleistering muur	Mengmonster	-

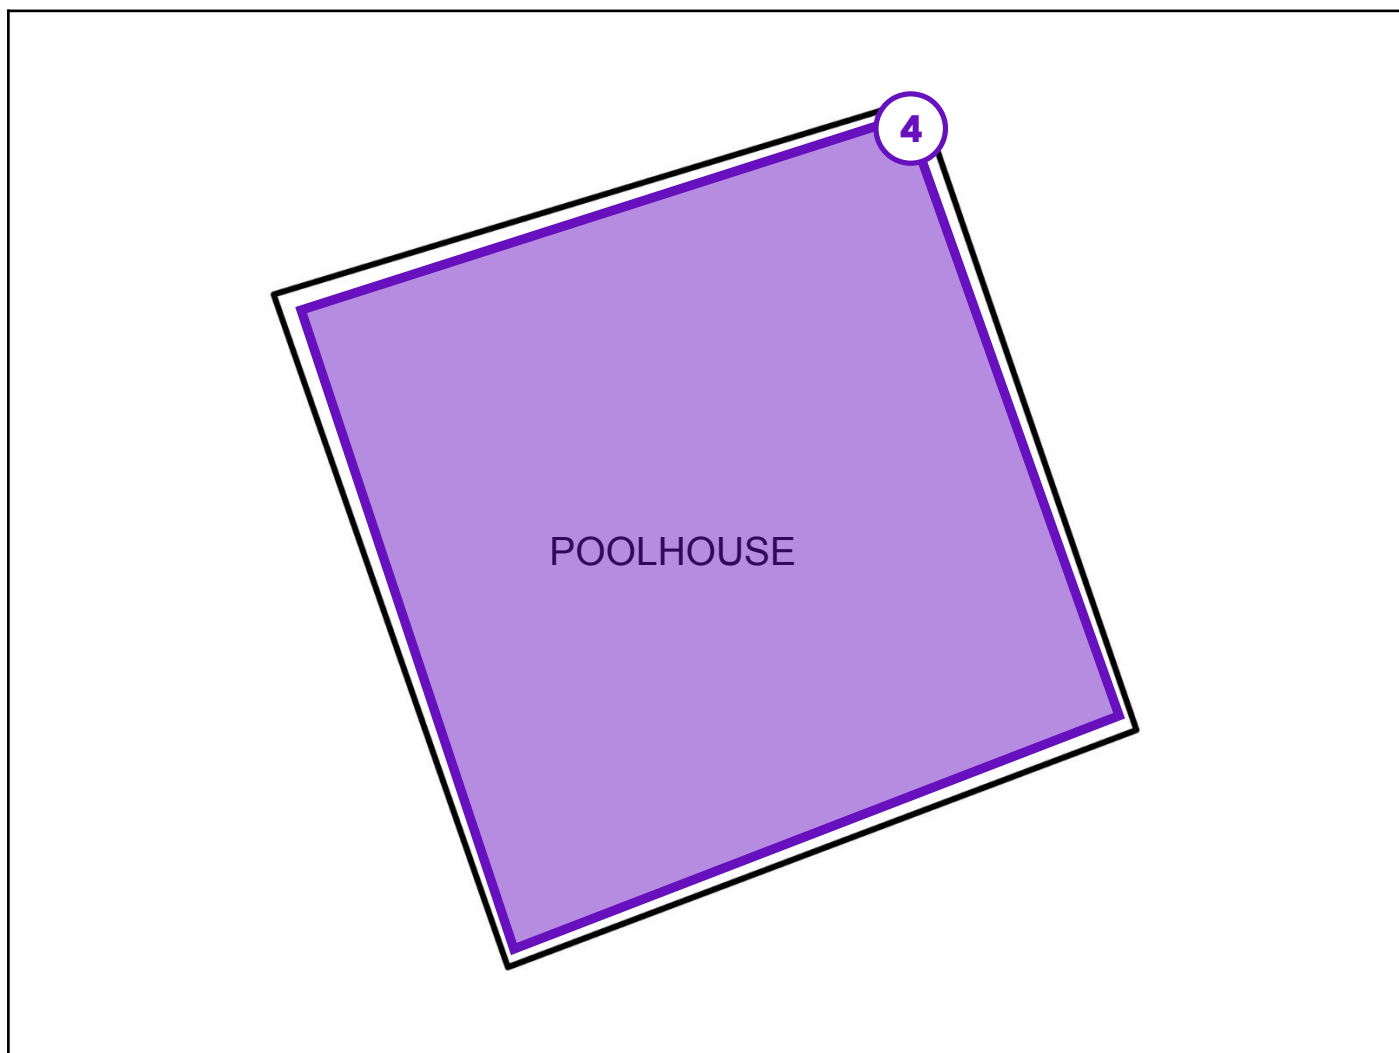
Plan 2.1: Poolhouse plan

Beschrijving	Type	Actie
4. Adviesfiche Poolhouse - vernieuwd dak (metaal)	Advies	-

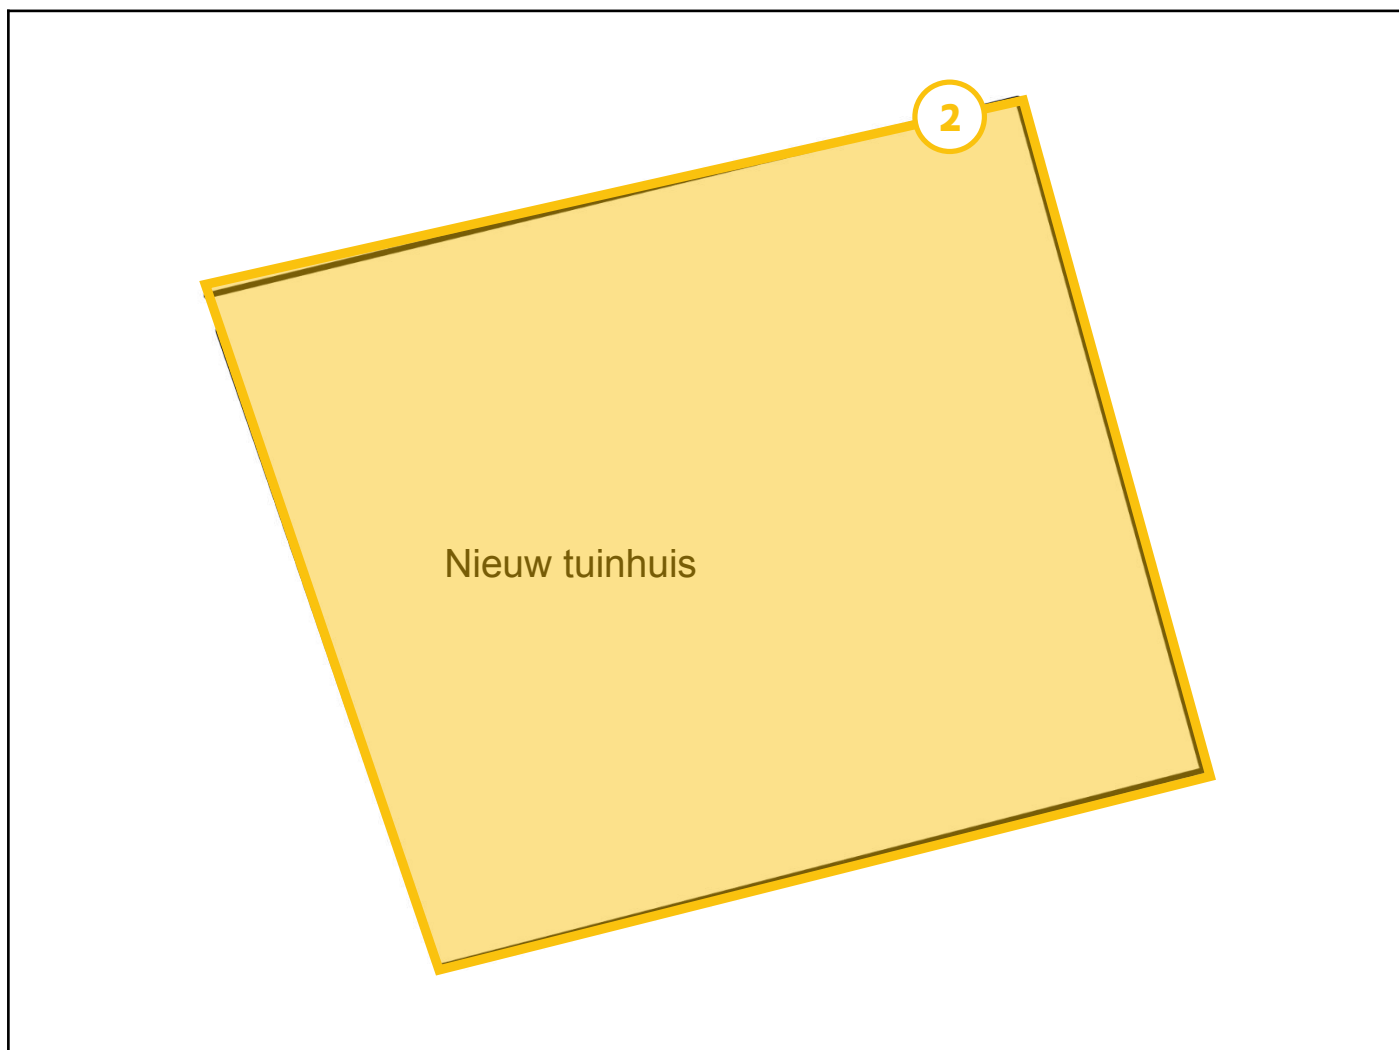
Plan 3.1: Tuinhuis plan

Beschrijving	Type	Actie
2. Nieuw tuinhuis	Uitsluiting	-

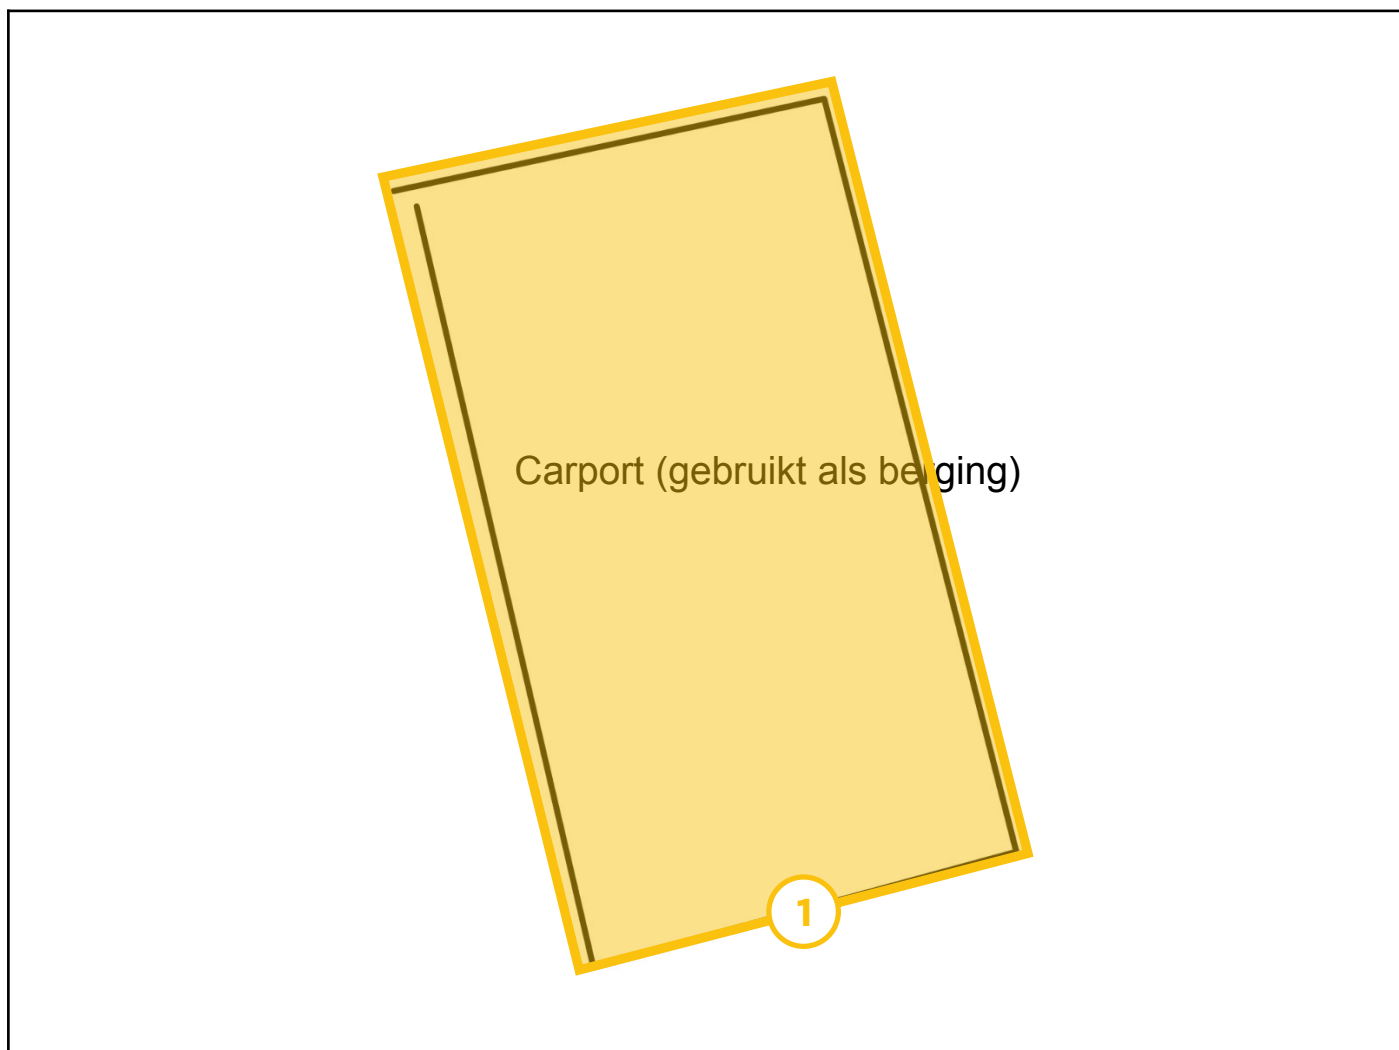
Plan 4.1: Carport (berging) plan

Beschrijving	Type	Actie
1. Carport (gebruikt als berging)	Uitsluiting	-
