Asbestinventarisatetest

Emiel Flerackersstraat 7, 2300 Turnhout

Attestnummer : 20260421-000169.000

Asbestveilig (maar niet asbestvrij)

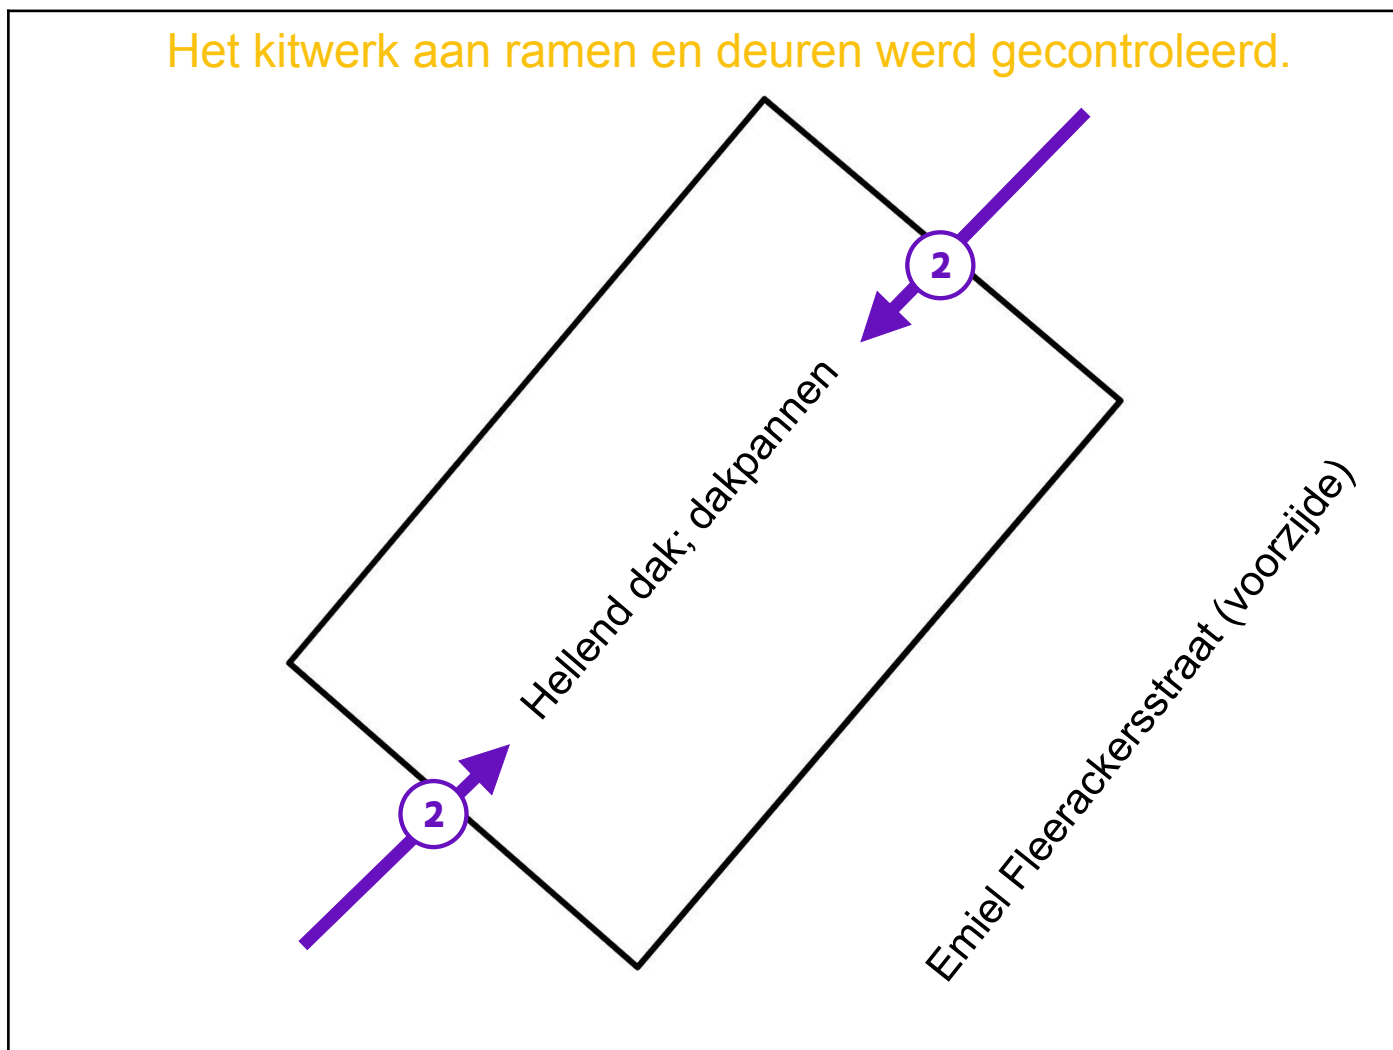
Plan 1.1: Woning plan

Beschrijving	Type	Actie
2. Schouwen op het dak (beperkingsfiche)	Beperking	-
9. Kit niet verdacht (visueel vastgesteld)	Overige ruimte of materiaal	-

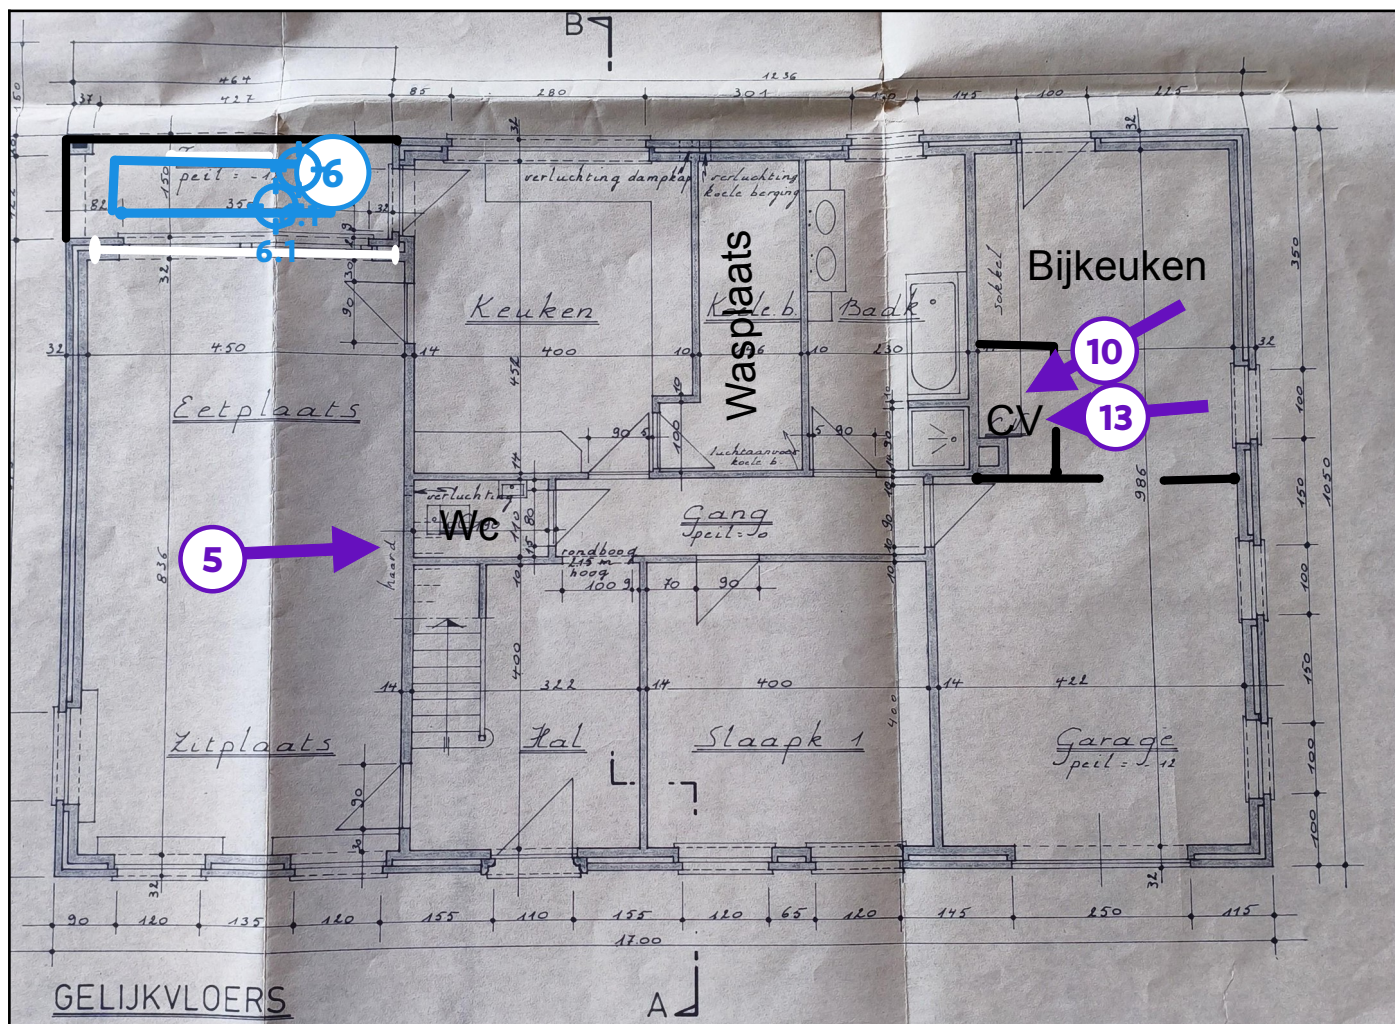
Plan 1.2: Gelijkvloers

Beschrijving	Type	Actie
5. Kachelkoord (visueel niet verdacht)	Advies	-
6. Cementering binnentoepassing (convectorput woonkamer)	Geen asbest	-
6.1 Code: 3	Mengmonster	-
10. Leidingisolatie: niet verdacht	Overige ruimte of materiaal	-
13. CV Ketel/boiler	Overige ruimte of materiaal	-

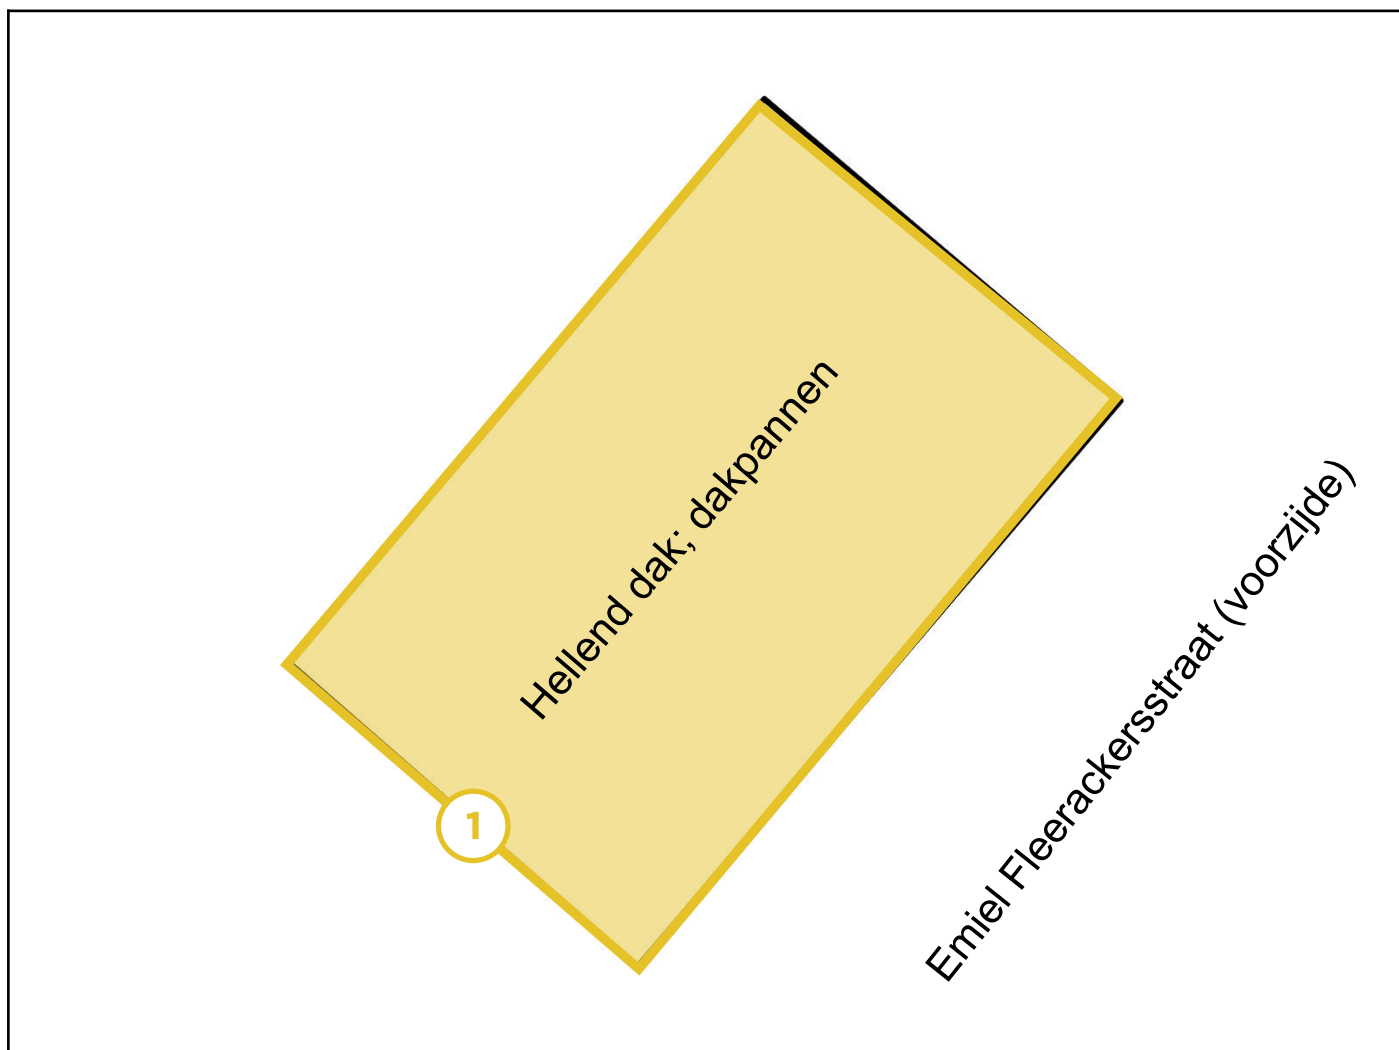
Plan 1.4: Woning plan

Beschrijving	Type	Actie
1. Onderdak (woning en tuinhuis 2)	Asbestmateriaal	Zorgvuldig beheren

- Zorg voor een veilig beheer en verwijder dit asbestmateriaal wanneer het bij werken eenvoudig bereikbaar wordt. Controleer de toestand jaarlijks op wijzigingen.

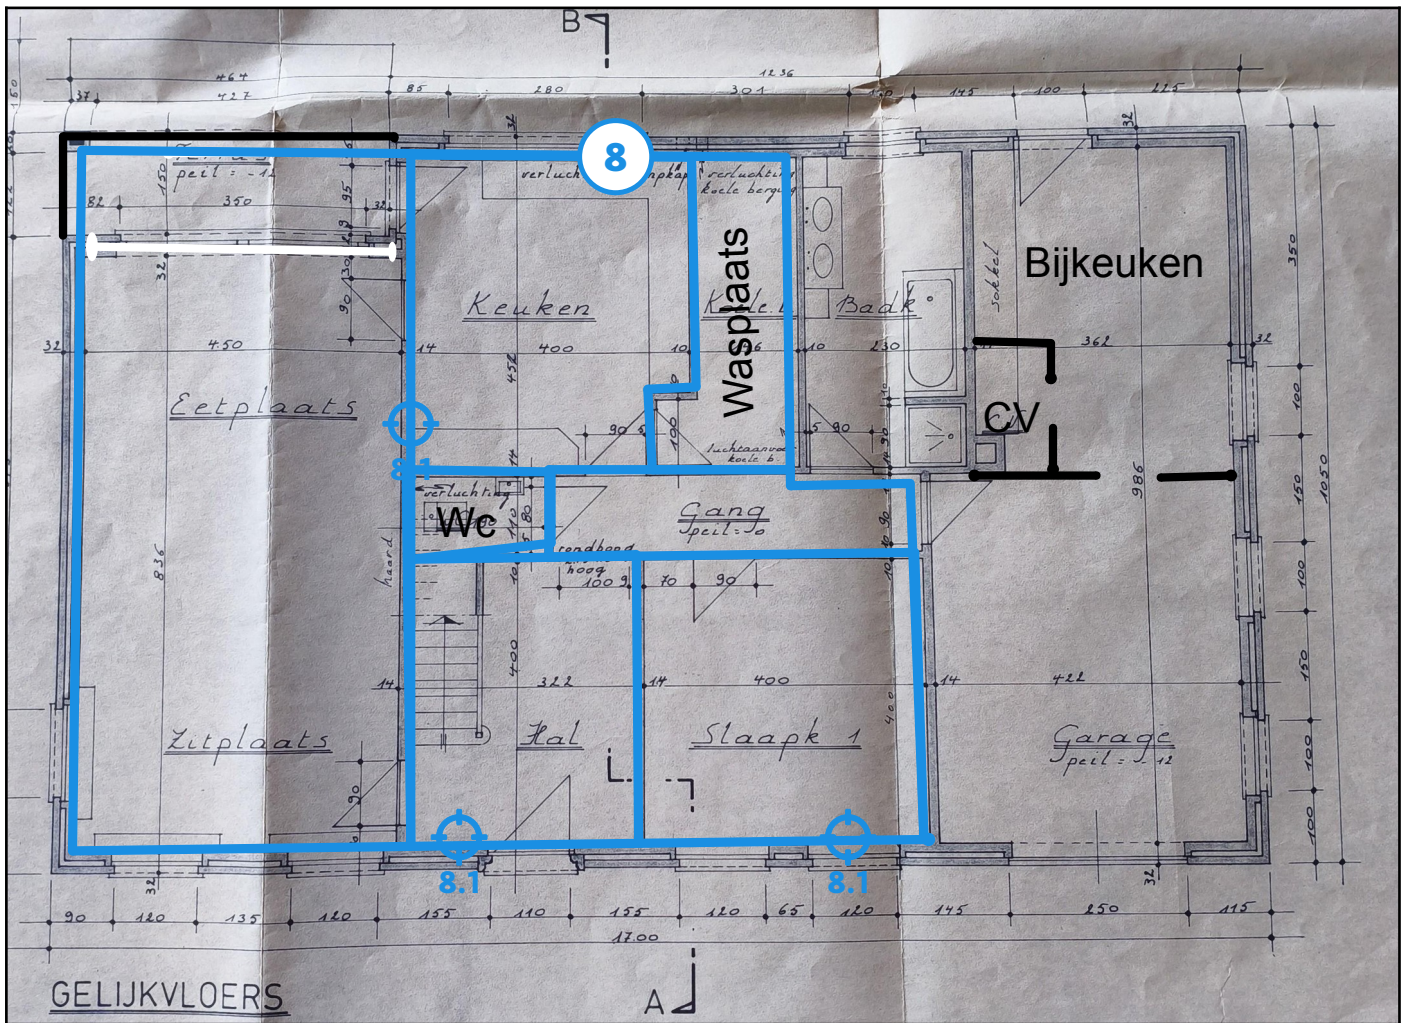
Plan 1.6: Gelijkvloers

Beschrijving	Type	Actie
8. Muurpleister	Geen asbest	-
8.1 Code: 1	Mengmonster	-

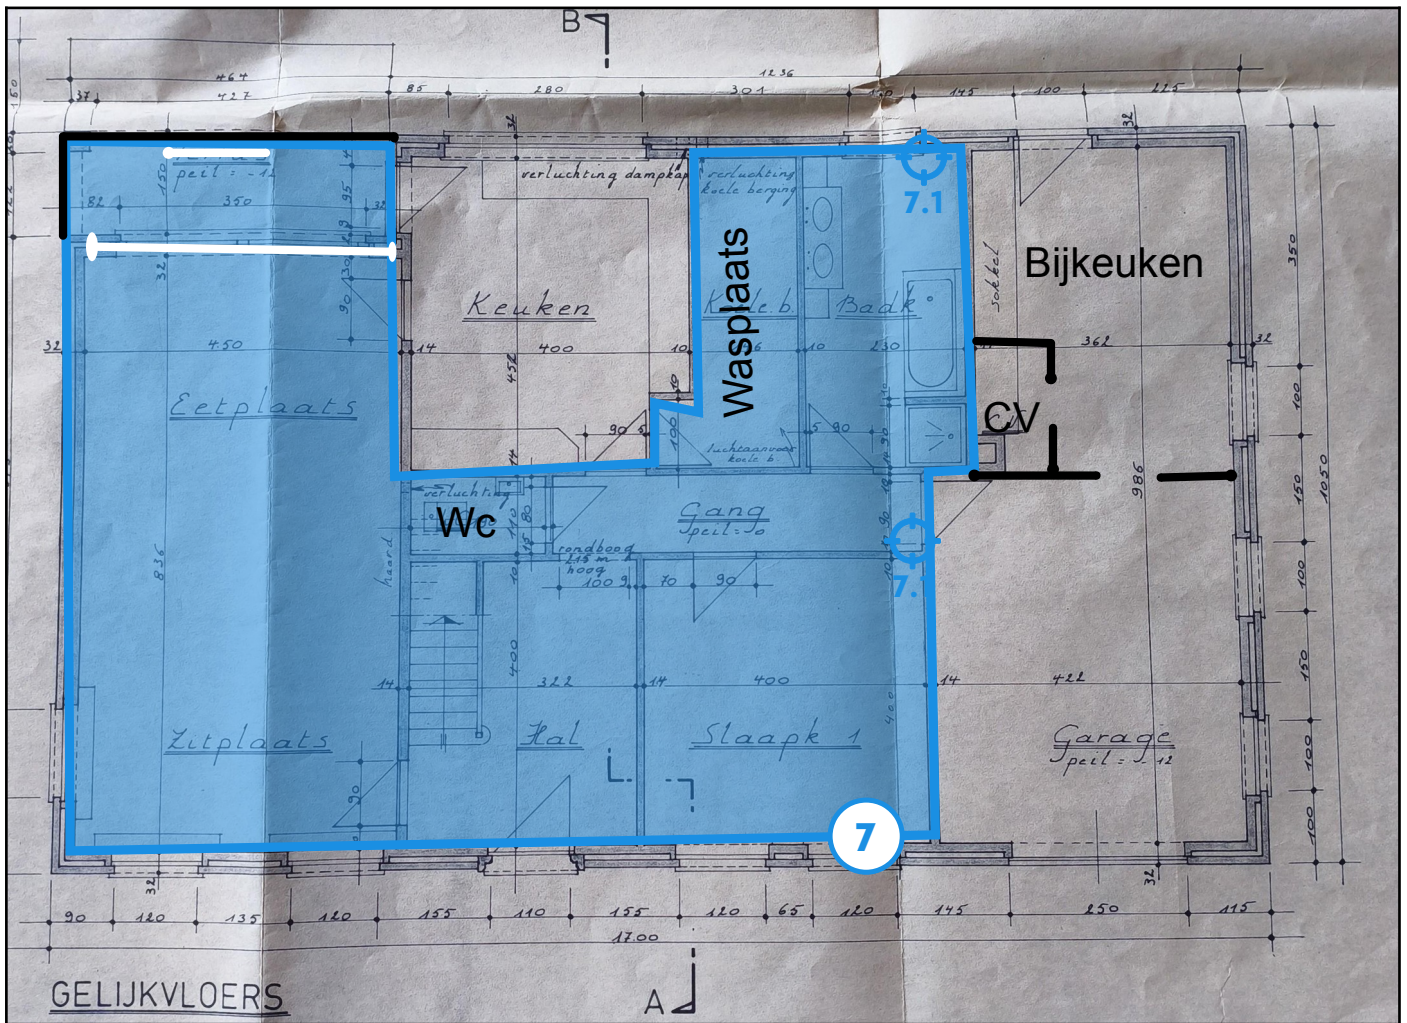
Plan 1.10: Gelijkvloers

Beschrijving	Type	Actie
7. Plafondpleister	Geen asbest	-
7.1 Code: 2	Mengmonster	-

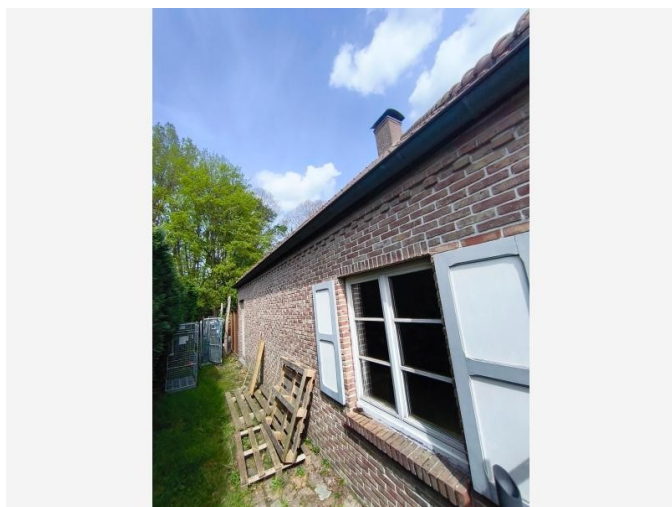
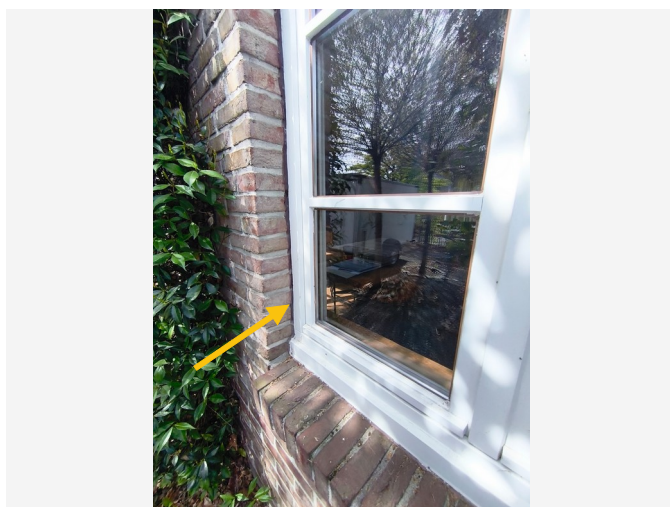
Beschrijving	Notitie	Terug te vinden op plannen
Fiche 9: Kit niet verdacht (visueel vastgesteld)	De gebruikte siliconen kit is niet asbestverdacht	Plan 1.1: Woning plan
Fiche 10: Leidingisolatie: niet verdacht	De thermische isolatie is visueel als niet-asbestverdacht beoordeeld.	Plan 1.2: Gelijkvloers
Fiche 11: Dakbedekking dakpannen; niet verdacht.	De dakbedekking wordt gecontroleerd. deze bestaat uit dakpannen en bevat geen asbest verdachte materialen. Dit betreft zowel de dakpannen aan de woning als de dakpannen van tuinhuis 2.	Plan 1.5: Woning plan Plan 3.2: Tuinhuis 2 plan
Fiche 12: Tuinhuis 1	Tuinhuis 1 werd gecontroleerd en werd als niet-asbestverdacht bevonden. De constructie bestaat volledig uit metalen plaatmateriaal.	Plan 2.1: Tuinhuis 1 plan
Fiche 13: CV Ketel/boiler	De CV ketel werd gecontroleerd en is niet asbest verdacht geen risico bouwjaar.	Plan 1.2: Gelijkvloers
