Asbestinventarisatetest

Kleine Reesdijk 72, 2300 Turnhout

Attestnummer : 20260402-000383.000

Asbestveilig (maar mogelijk niet asbestvrij)

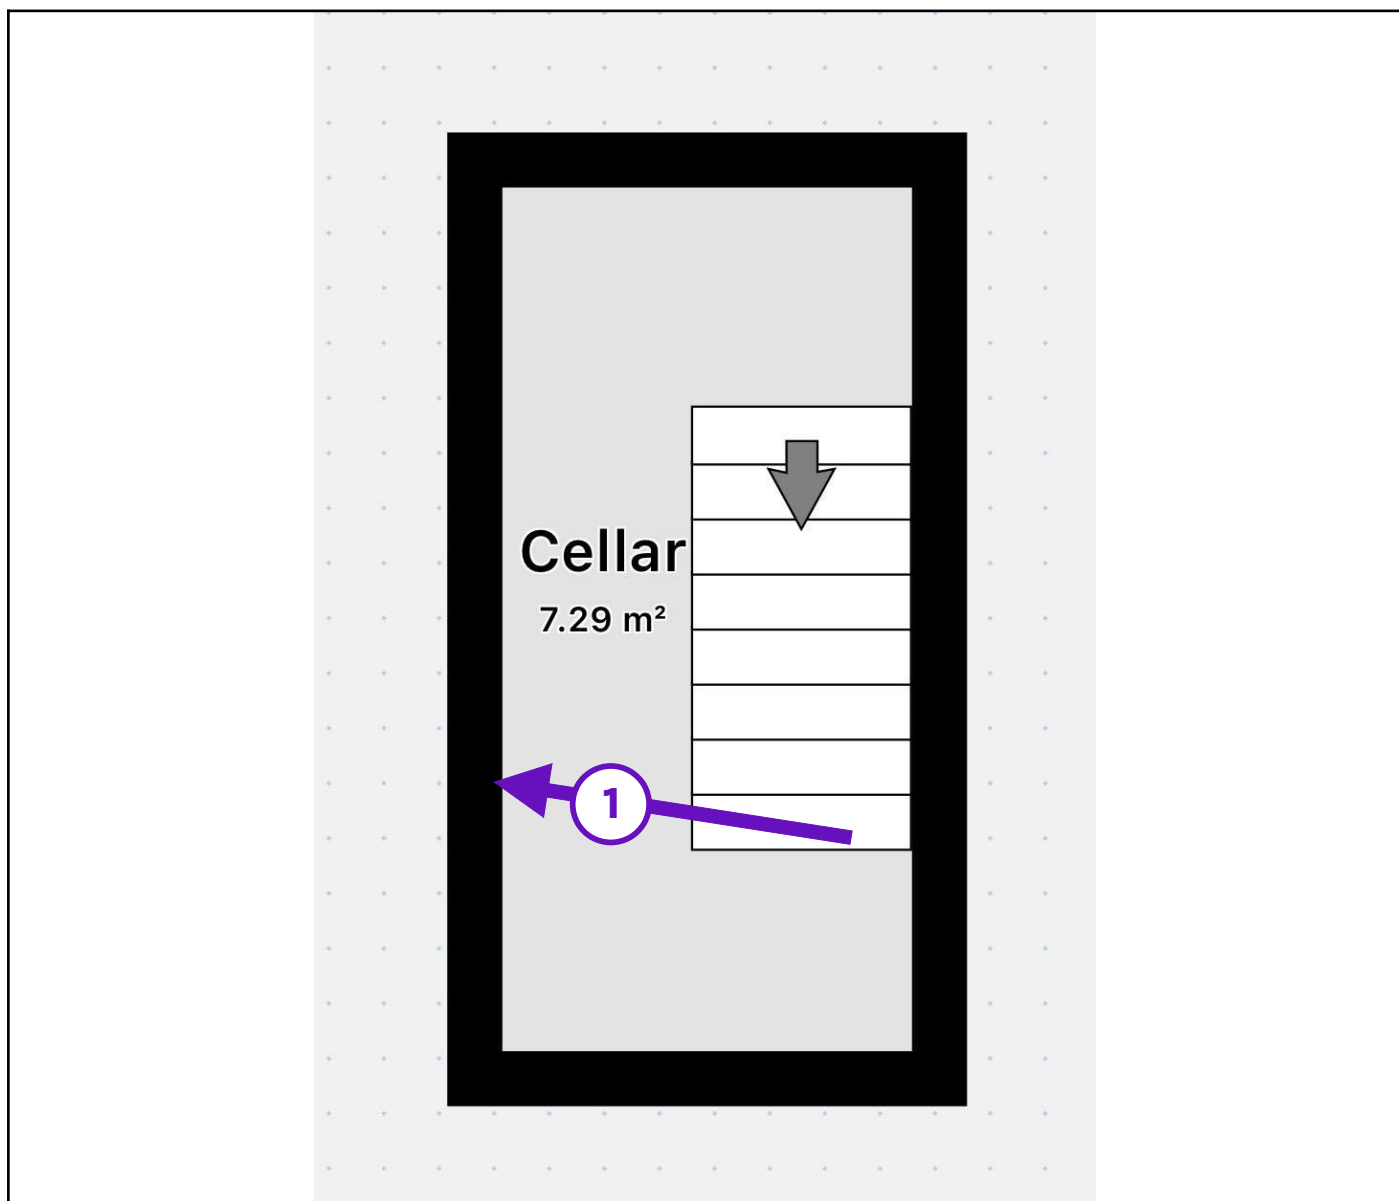
Plan 1.6: Kelder

Beschrijving	Type	Actie
1. Kruipruimte	Beperking	-

Uitleg van de asbestdeskundige: In het inspectieprotocol behoort een ruimte lager dan 1,5 m niet tot het onderzoek.

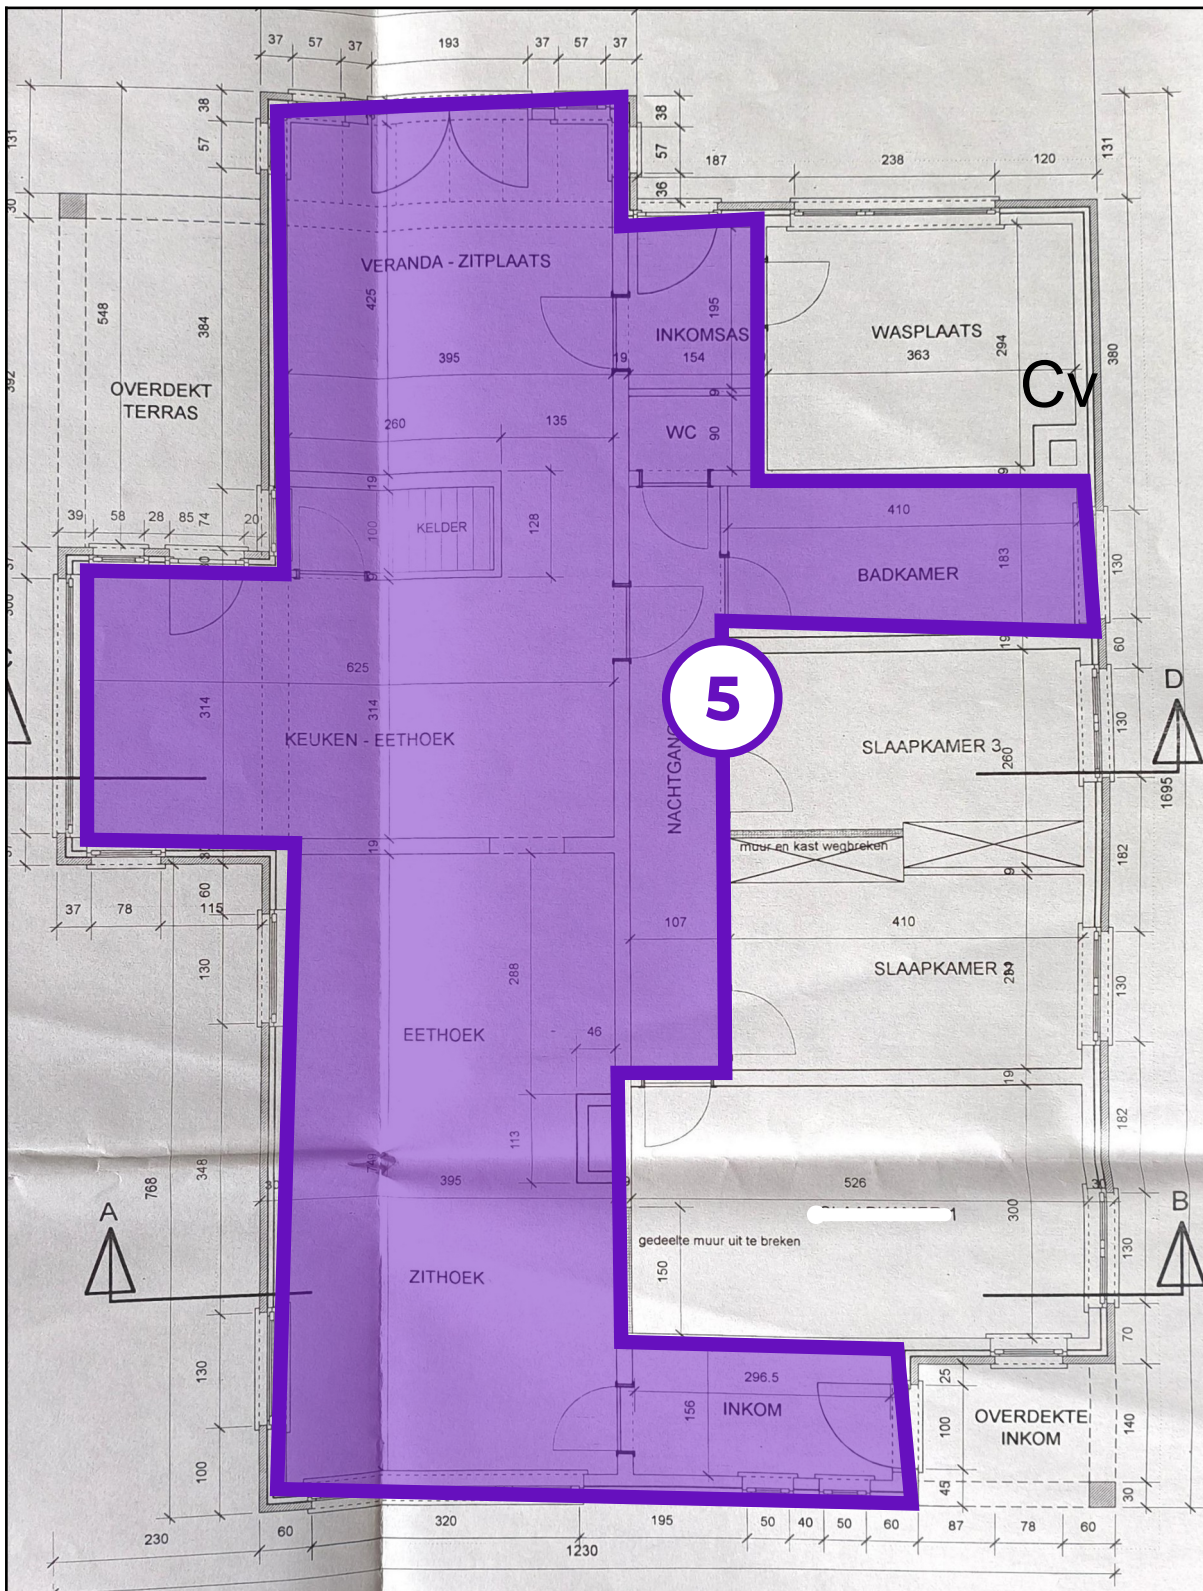
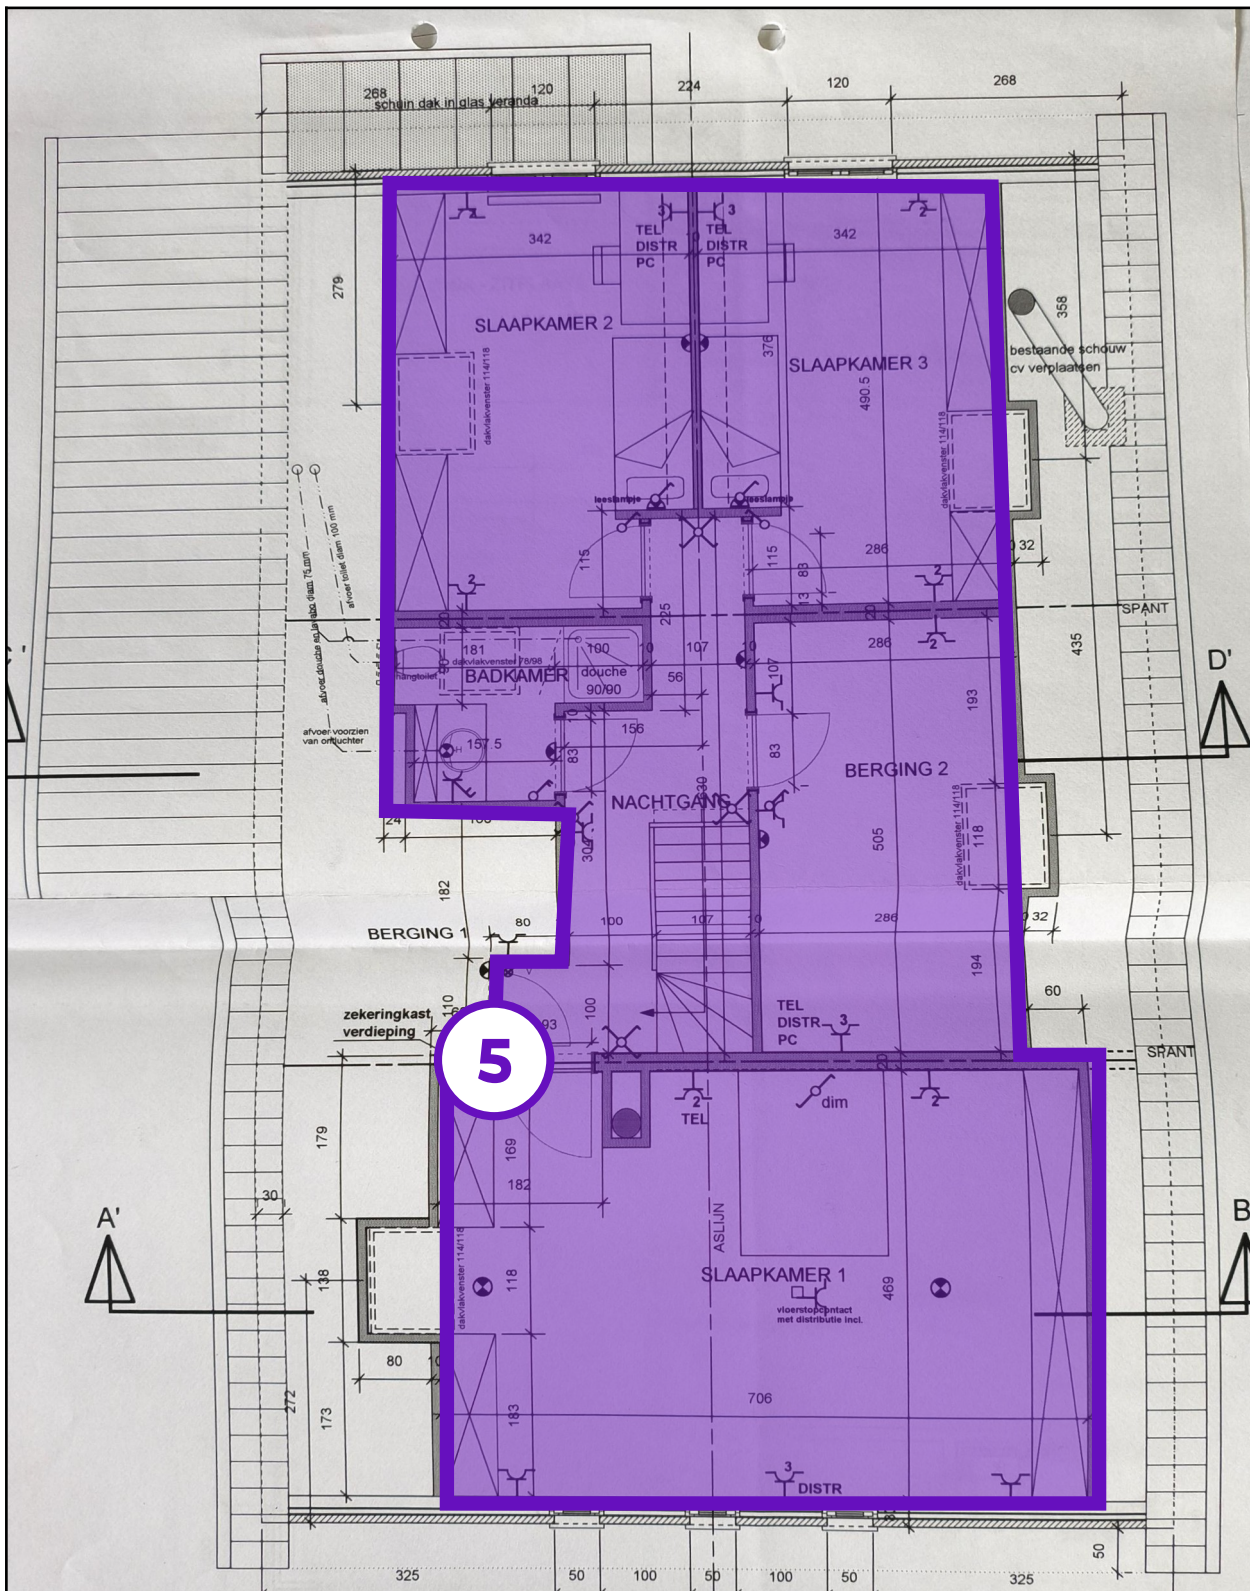
5. Valse plafonds	Advies	-
-------------------	--------	---

Een aantal Plafonds zijn afgewerkt met valse plafonds in plaatmateriaal. Het is niet duidelijk of er pleisterwerk of ander verdacht asbestmateriaal aanwezig is achter / op deze valse plafonds, het is aangewezen om bijkomend onderzoek uit te voeren bij werken. Zonder destructieve handeling is het niet mogelijk om na te gaan of er asbesthoudende materialen aanwezig zijn achter de plafond afwerking. Als bij sloop of renovatie blijkt dat er achter deze plafonds nog pleisterwerk of asbest verdachte toepassingen aanwezig zijn, moet dit bemonsterd worden.

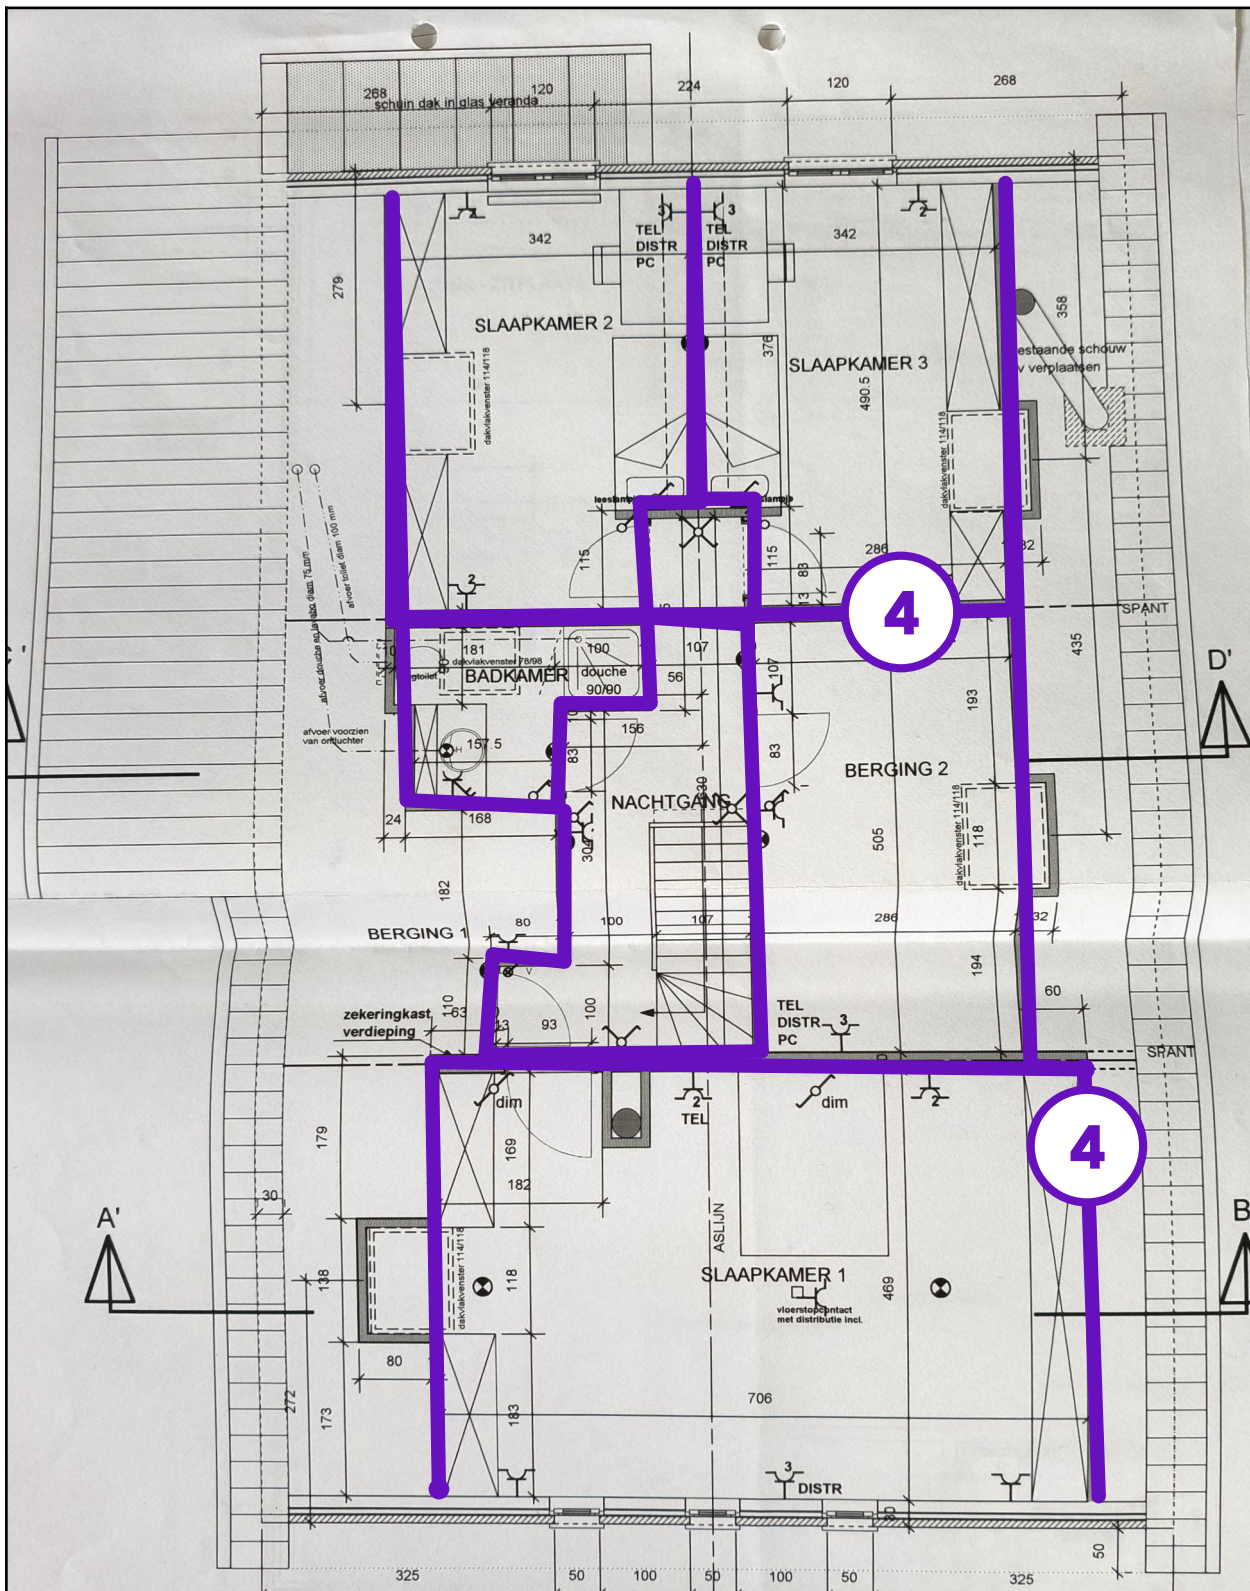
Plan 1.11: Verdieping

4. Valse wanden	Advies	-
-----------------	--------	---

Een aantal binnenwanden zijn afgewerkt met valse wanden. Het is niet duidelijk of er pleisterwerk of asbest toepassingen aanwezig zijn achter/op deze valse wanden, het is aangewezen om bijkomend onderzoek uit te voeren bij werken.

Zonder destructieve handeling is het niet mogelijk om na te gaan of er asbesthoudende materialen aanwezig zijn achter de wand afwerking. Als bij sloop of renovatie blijkt dat er achter deze wanden nog pleisterwerk of asbest verdachte toepassingen aanwezig zijn, moet dit bemonsterd worden.

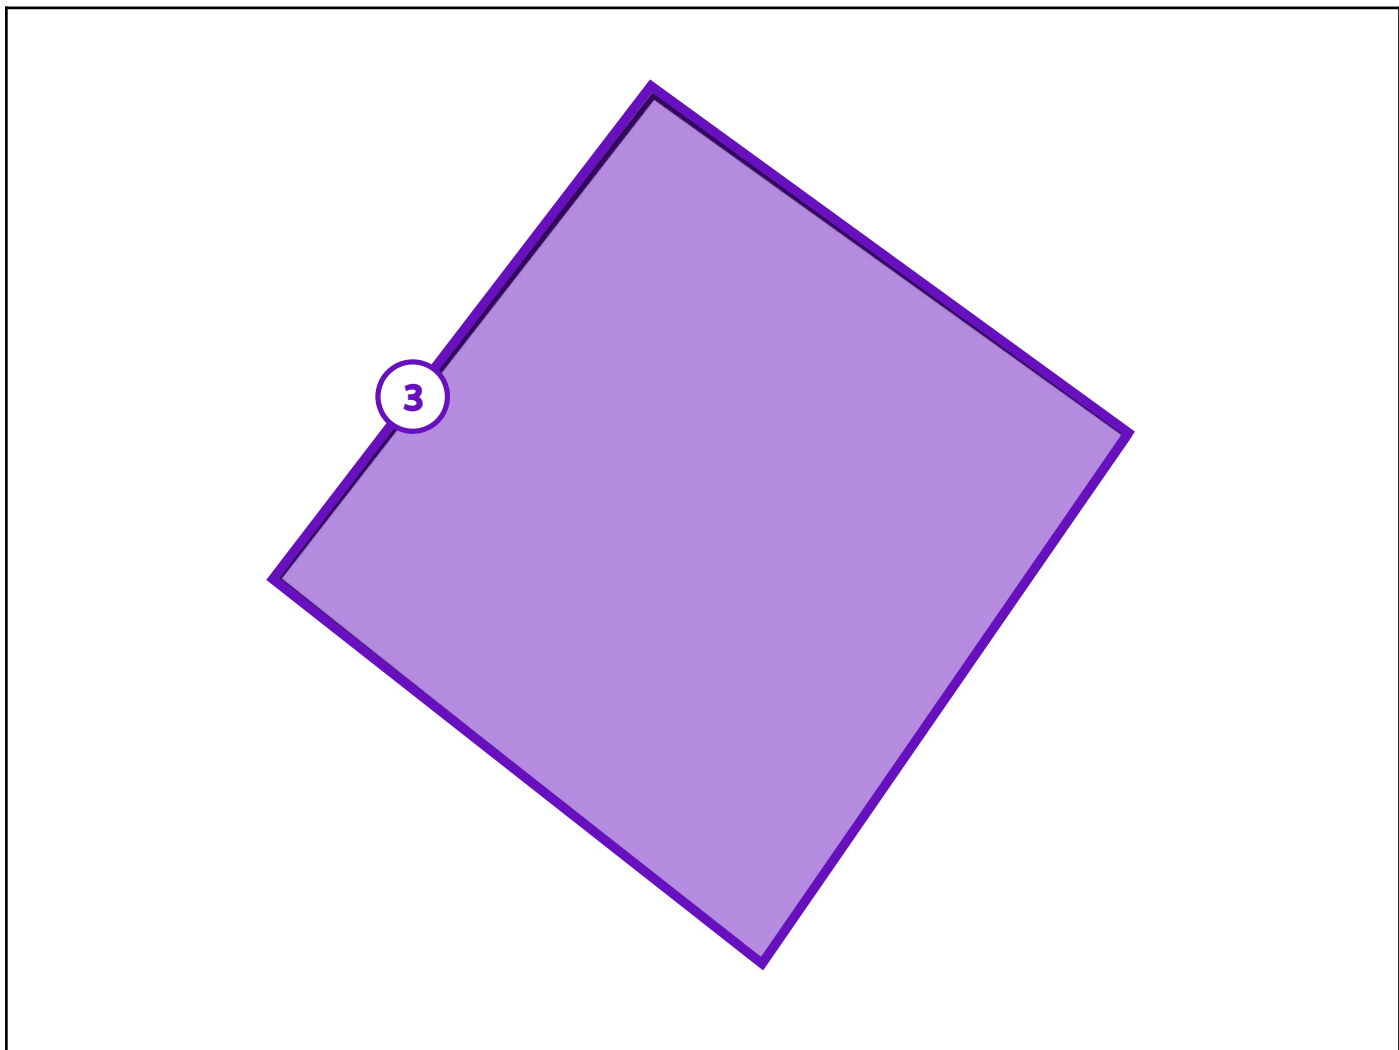
Plan 2.1: Tuinhuis plan

Beschrijving	Type	Actie
3. Tuinhuis	Advies	-

Het tuinhuis werd gecontroleerd en werd als niet-asbestverdacht bevonden.

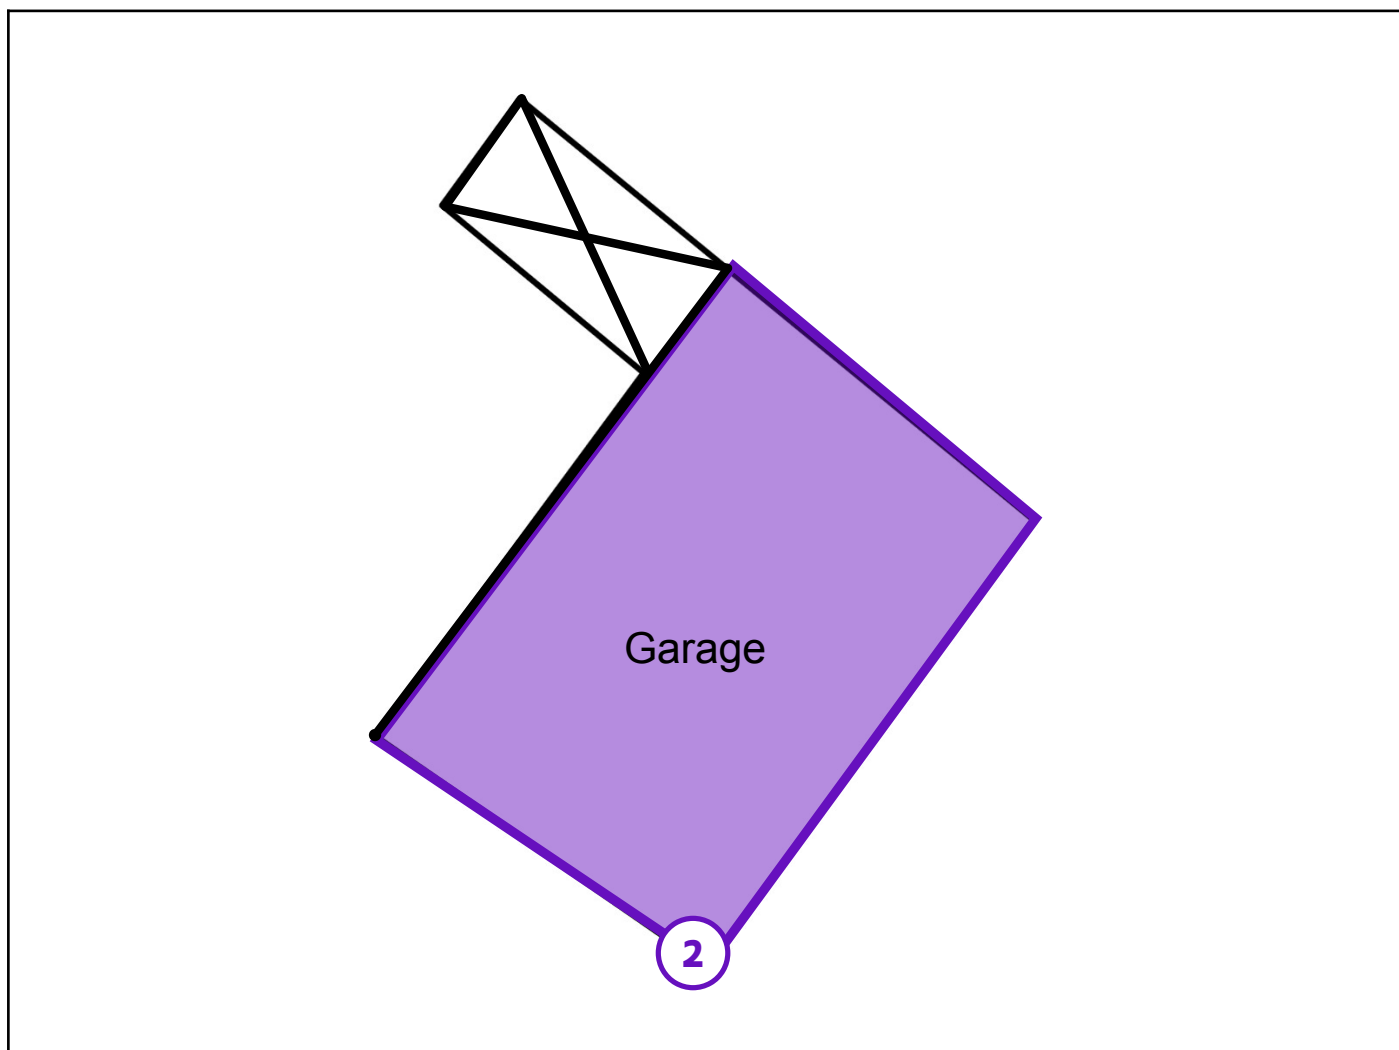
Plan 5.1: Garage plan

Beschrijving	Type	Actie
2. Onderdak garage	Beperking	-

Uitleg van de asbestdeskundige: Het onderdak is niet waarneembaar. Op dit ogenblik kan hiervoor in de databank geen adviesfiche voor opgesteld worden.
