# Asbestinventarisatetest

Bosdreef 19, 2360 Oud-Turnhout

Attestnummer : 20260417-000296.001

Uitgegeven op : 17.04.2026

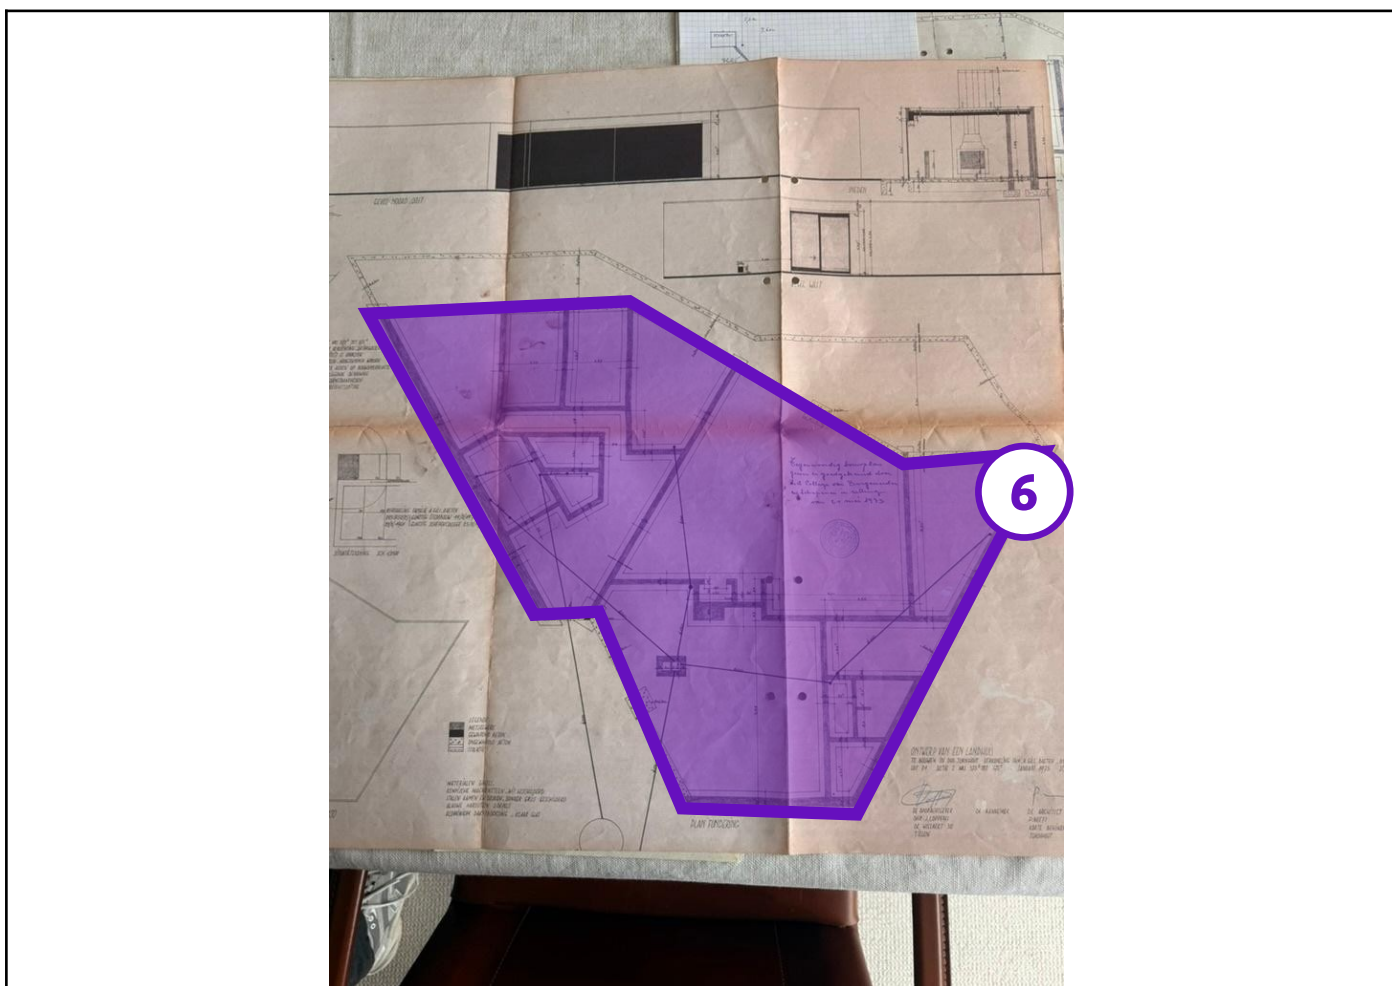
## Plan 1.2: Plan Kelder

Beschrijving	Type	Actie
6. Kelder toegankelijk - Kruipruimte niet toegankelijk ip2	Beperking	-

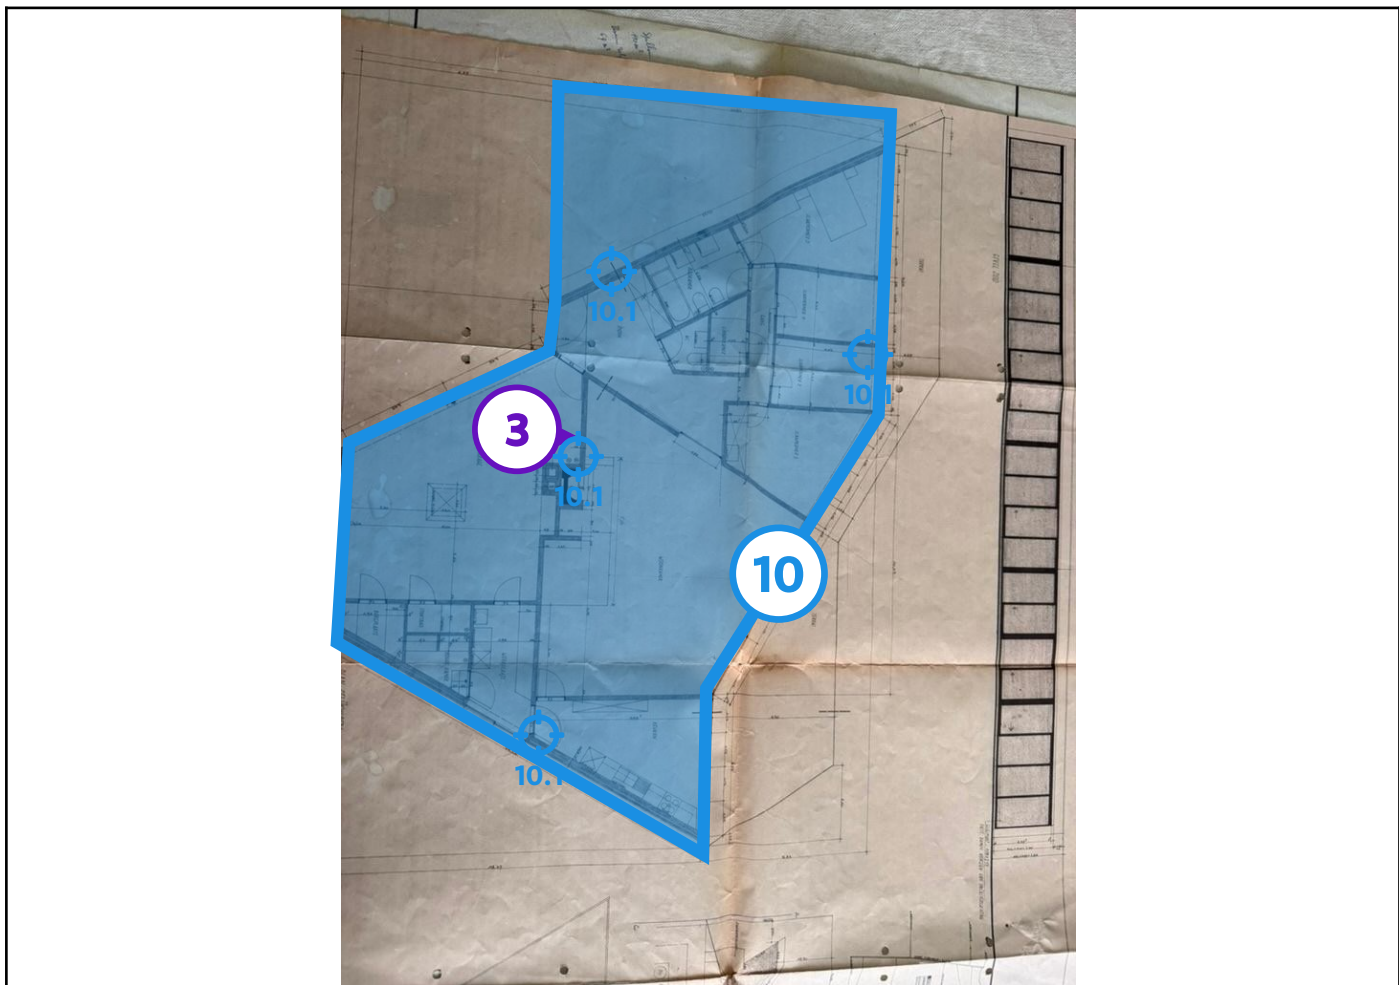
## Plan 1.4: Plan plafond GLV kopie

Beschrijving	Type	Actie
3. Ketel voor 2001	Beperking	-
10. pleister op de plafonds ip2	Geen asbest	-
10.1 Code: pleister plaf	Mengmonster	-

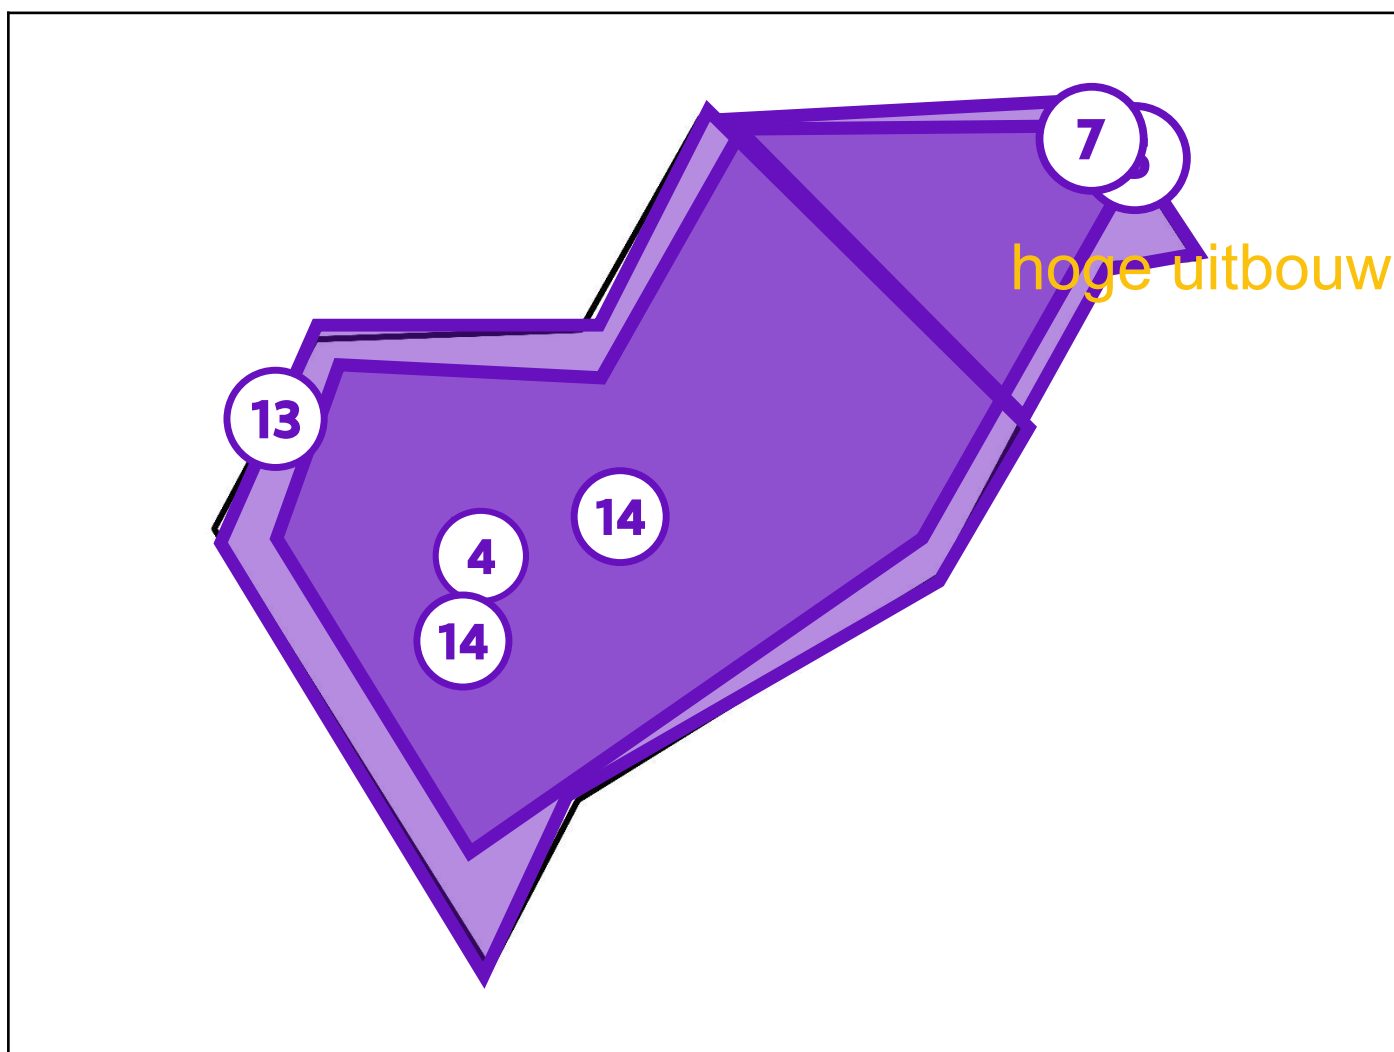
## Plan 1.5: Hoofdgebouw plan

Beschrijving	Type	Actie
4. schouw(en) niet inspecteerbaar ip2	Beperking	-
5. Plat dak te hoog ip2	Beperking	-
7. onderdak niet waarneembaar ip2	Beperking	-
13. Epdm dak op achterbouw ip2	Overige ruimte of materiaal	-
14. Rookgaskanaal niet verdacht (metaal of gres) ip2	Overige ruimte of materiaal	-

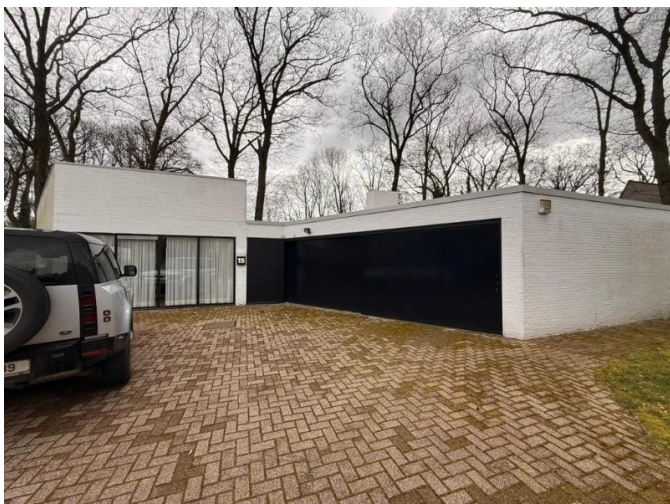
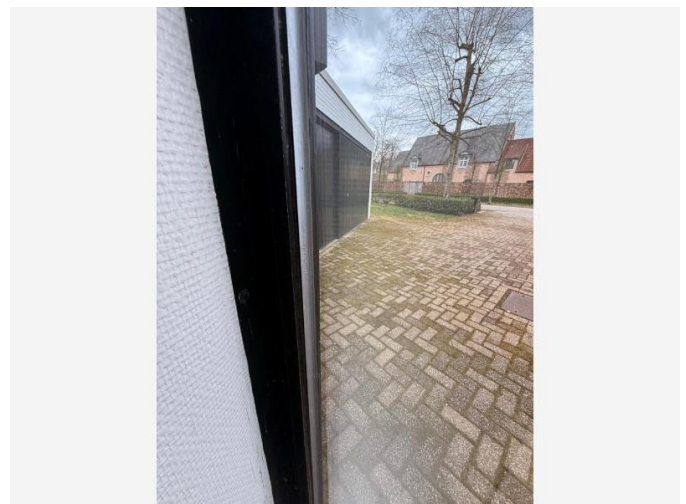
### Fiche 12: ramen met soepele kit ip2

Beschrijving	Notitie	Terug te vinden op plannen
Fiche 12: ramen met soepele kit ip2	Ramen zijn van een recent bouwjaar. kit is soepel en/of met rubbers	-
Fiche 13: Epdm dak op achterbouw ip2	epdm of dakrubber bevat geen asbest  deskundige doet geen uitspraak over onderliggende lagen van dakbedekking , die mogelijk wel asbestverdacht zijn.	Plan 1.5: Hoofdgebouw plan
Fiche 14: Rookgaskanaal niet verdacht (metaal of gres) ip2	Rookgaskanaal niet verdacht  metaal  of gres  Let op dat dit een 2de omhulsel kan zijn.	Plan 1.5: Hoofdgebouw plan

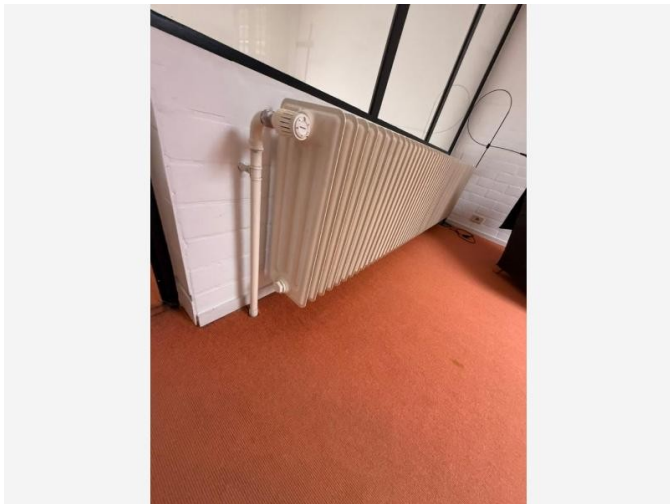
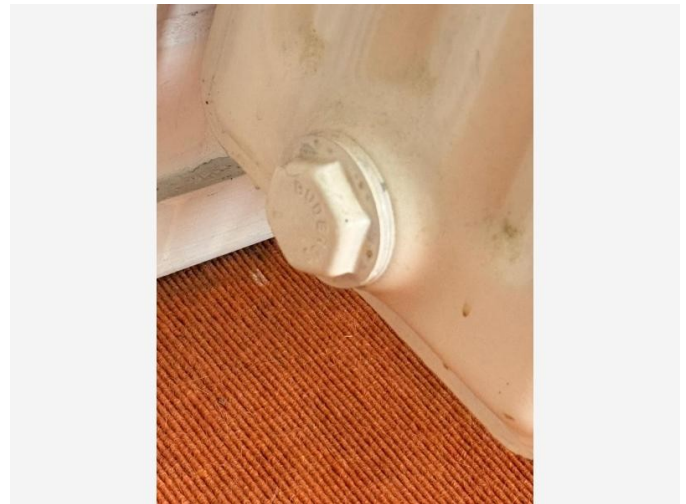
## Fiche 17: radiatoren bestaande uit gekoppelde panelen ip2

Beschrijving	Notitie	Terug te vinden op plannen
Fiche 15: geen lift aanwezig ip2	er is geen lift binnen dit inspectegebied	-
Fiche 16: geen leidingisolatie aanwezig ip2	er is geen leidingisolatie binnen dit inspectegebied	-
Fiche 17: radiatoren bestaande uit gekoppelde panelen ip2	niet waarneembaar of vaststelbaar,  MOGELIJKS bevat deze radiator een asbestpakking maar evengoed niet, Deze radiator is veilig in gebruik. Maar let op bij demonteren .	-
