Asbestinventarisatetest

Steenbakkerslaan 46, 2300 Turnhout

Attestnummer : 20260415-000249.000

Niet-asbestveilig

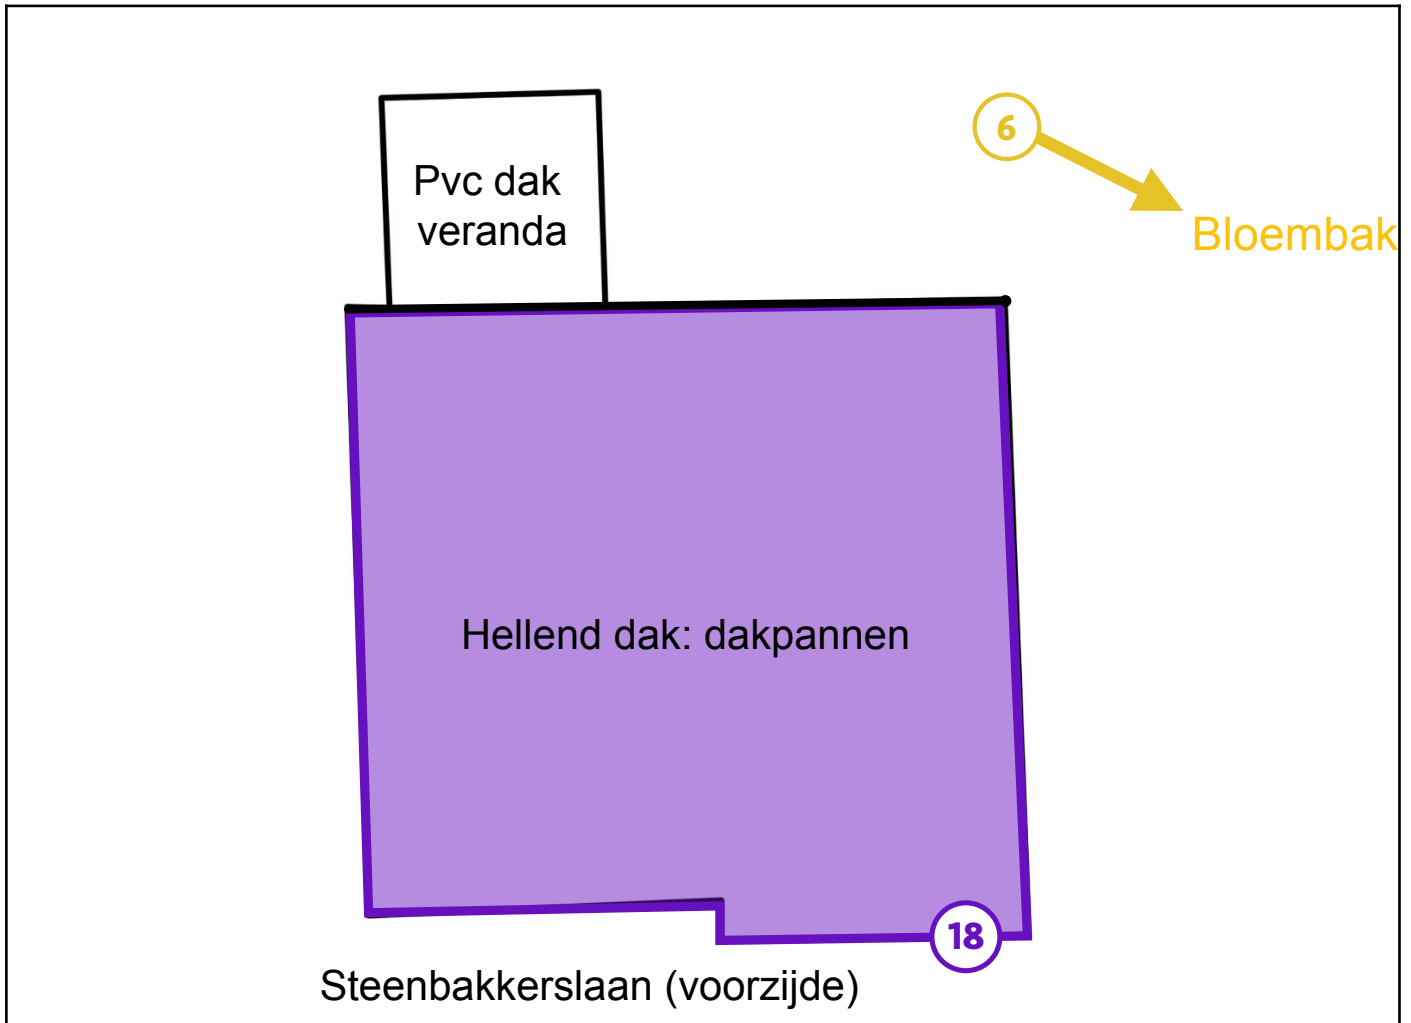
Plan 1.1: Woning plan

Beschrijving	Type	Actie
6. Bloembak	Asbestmateriaal	Zorgvuldig beheren
18. Dakbedekking hellen dak woning; niet verdacht.	Overige ruimte of materiaal	-

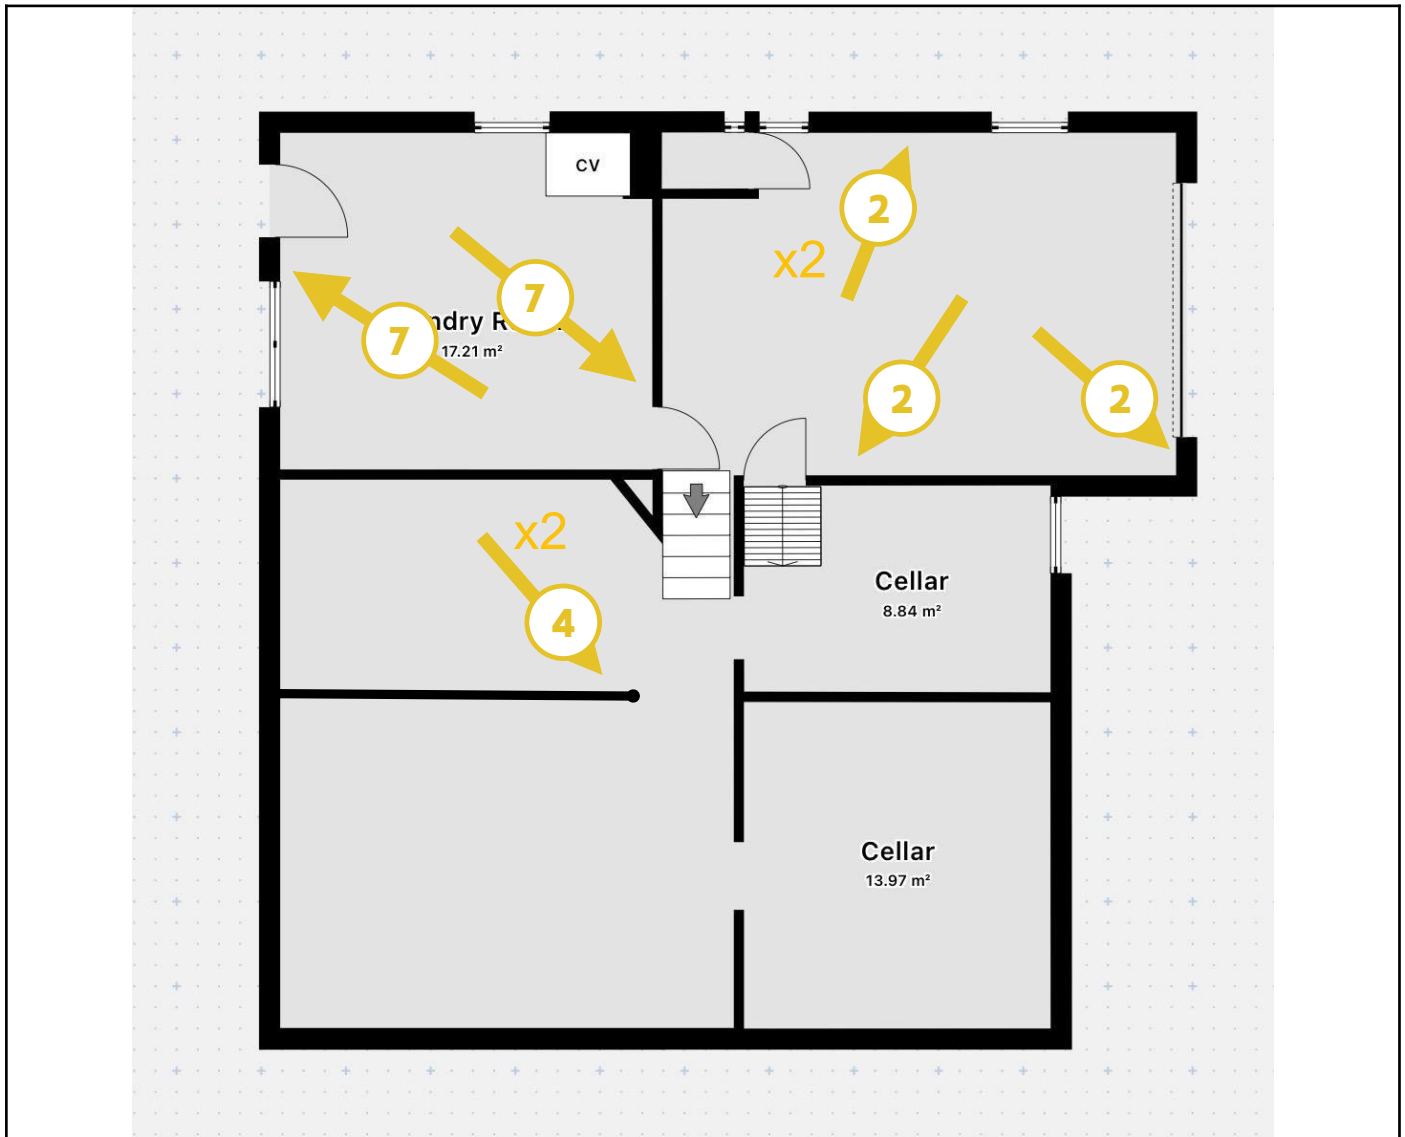
Plan 1.2: Kelderverdieping

Beschrijving	Type	Actie
2. Bakeliet lichtschakelaar en stopcontact garage	Asbestmateriaal	Zorgvuldig beheren
4. Bakeliet lichtschakelaas kelder	Asbestmateriaal	Zorgvuldig beheren
7. Bakeliet lichtschakelaars wasplaats	Asbestmateriaal	Zorgvuldig beheren

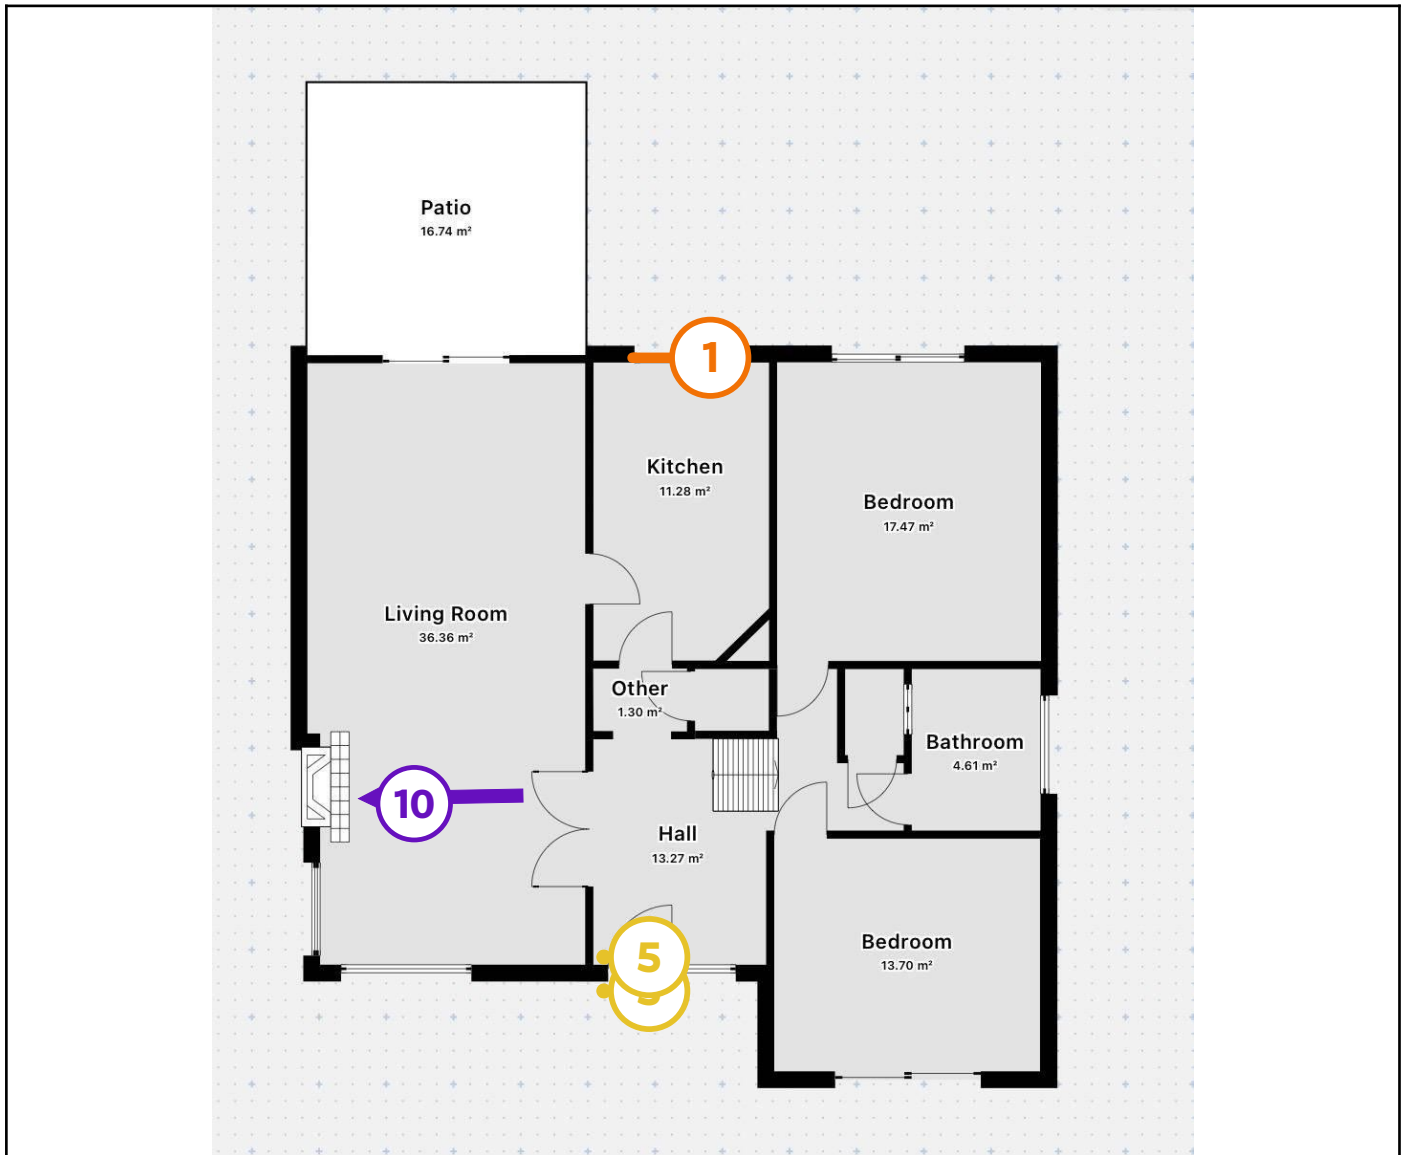
Plan 1.3: Gelijkvloers

Beschrijving	Type	Actie
1. Kit kozijn-glas aluminium raam	Asbestmateriaal	Verwijderen
5. Glasal (voor deur)	Asbestmateriaal	Zorgvuldig beheren
10. Kachelkoord (visueel niet verdacht)	Advies	-

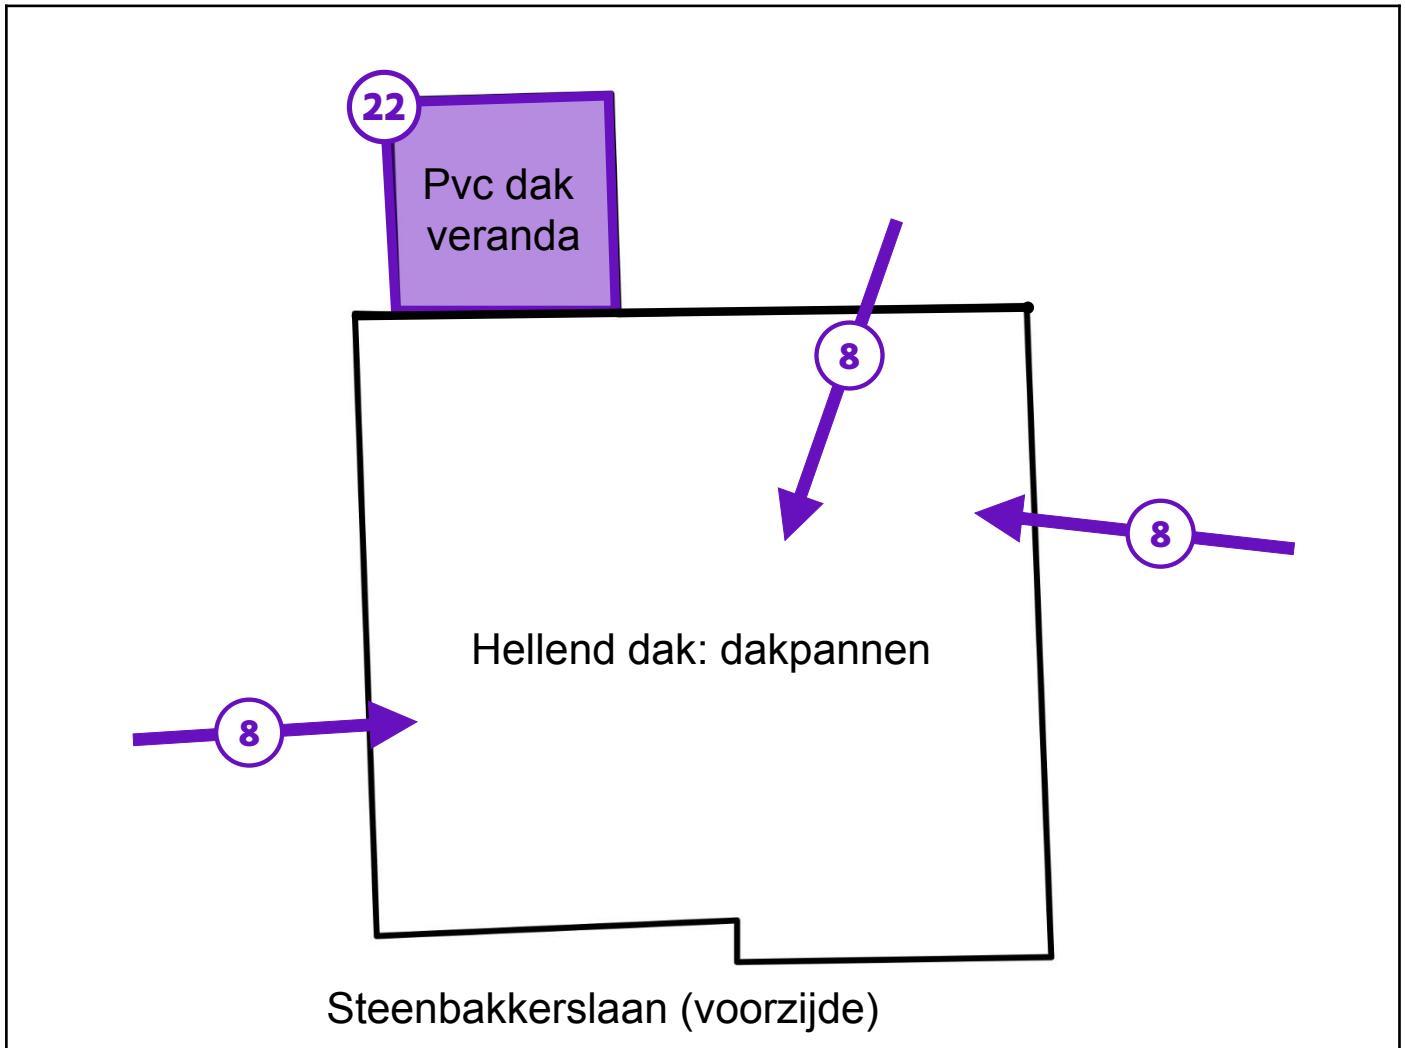
Plan 1.6: Woning plan

Beschrijving	Type	Actie
8. Schouwen op het dak (beperkingsfiche)	Beperking	-
22. Dakbedekking veranda; niet verdacht.	Overige ruimte of materiaal	-

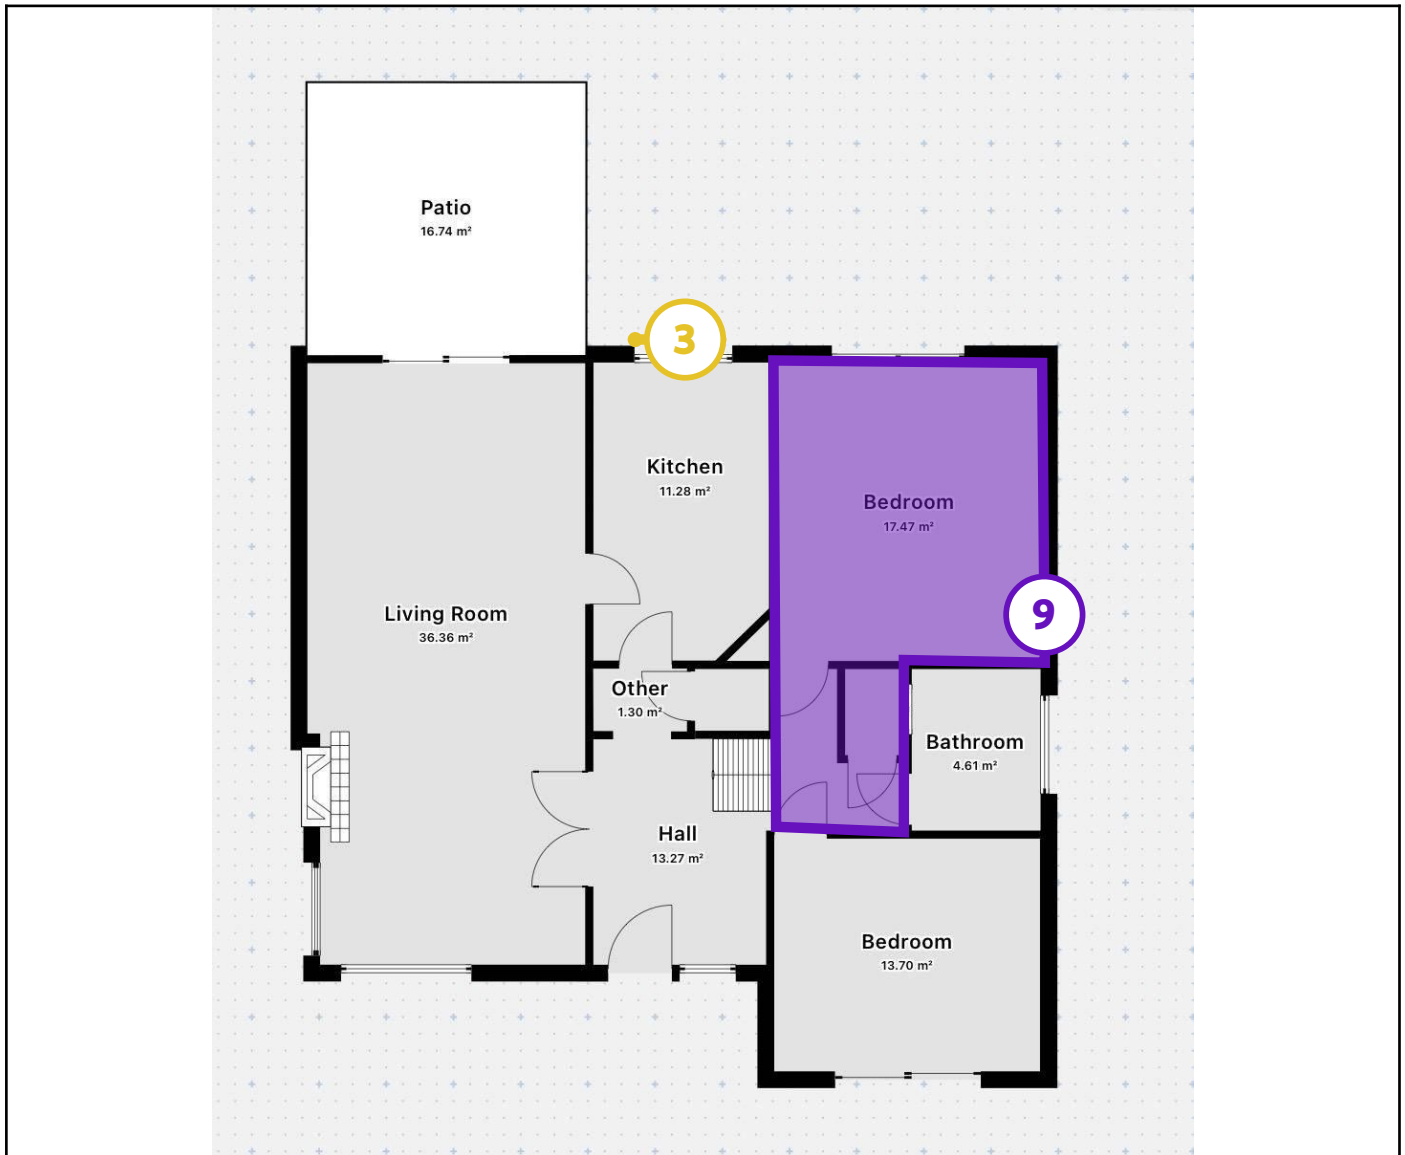
Plan 1.7: Gelijkvloers

Beschrijving	Type	Actie
3. Kit kozijn-muur aluminium raam	Asbestmateriaal	Zorgvuldig beheren
9. Vinylvloer niet verdacht	Advies	-

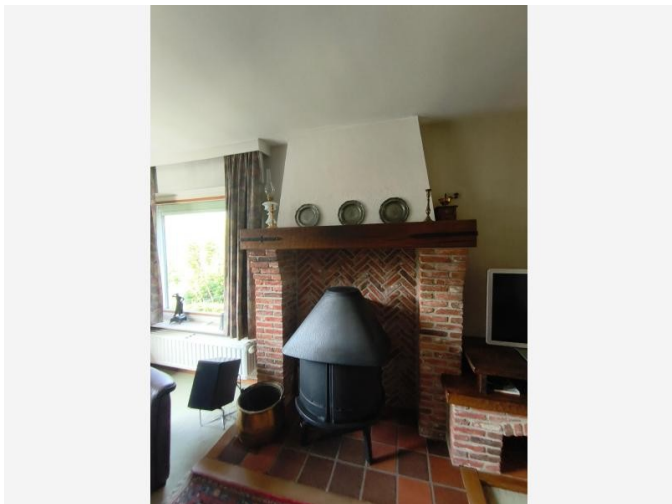
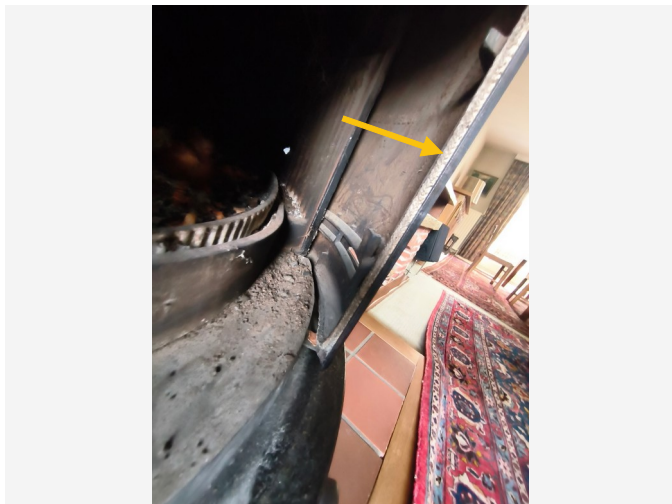
Basis voor advies	De asbestdeskundige beoordeelt het materiaal als niet-asbestverdacht.
--------------------------	---

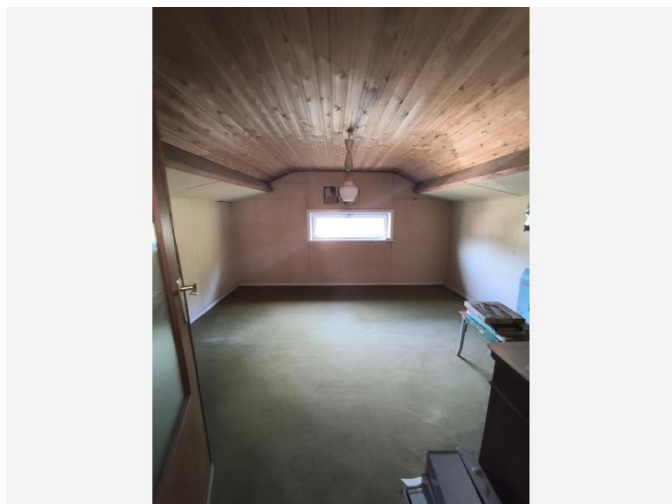
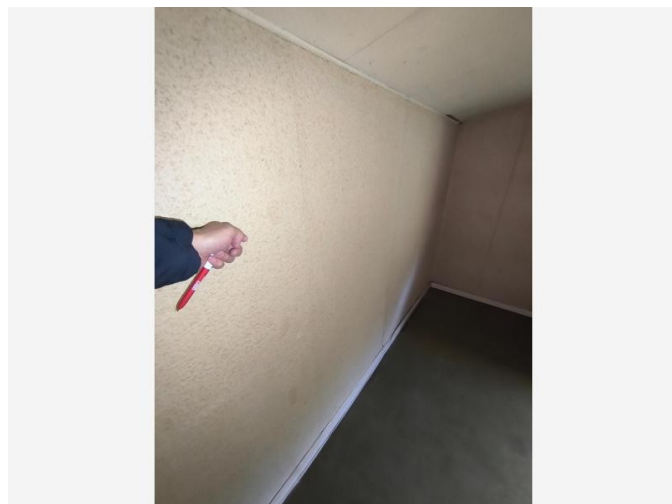
Basis voor advies	De asbestdeskundige beoordeelt het materiaal als niet-asbestverdacht.
-------------------	---
