Asbestinventarisatetest

Schelfheidestraat 56, 3850 Nieuwerkerken

Attestnummer : 20260609-000230.000

Uitgegeven op : 09.06.2026

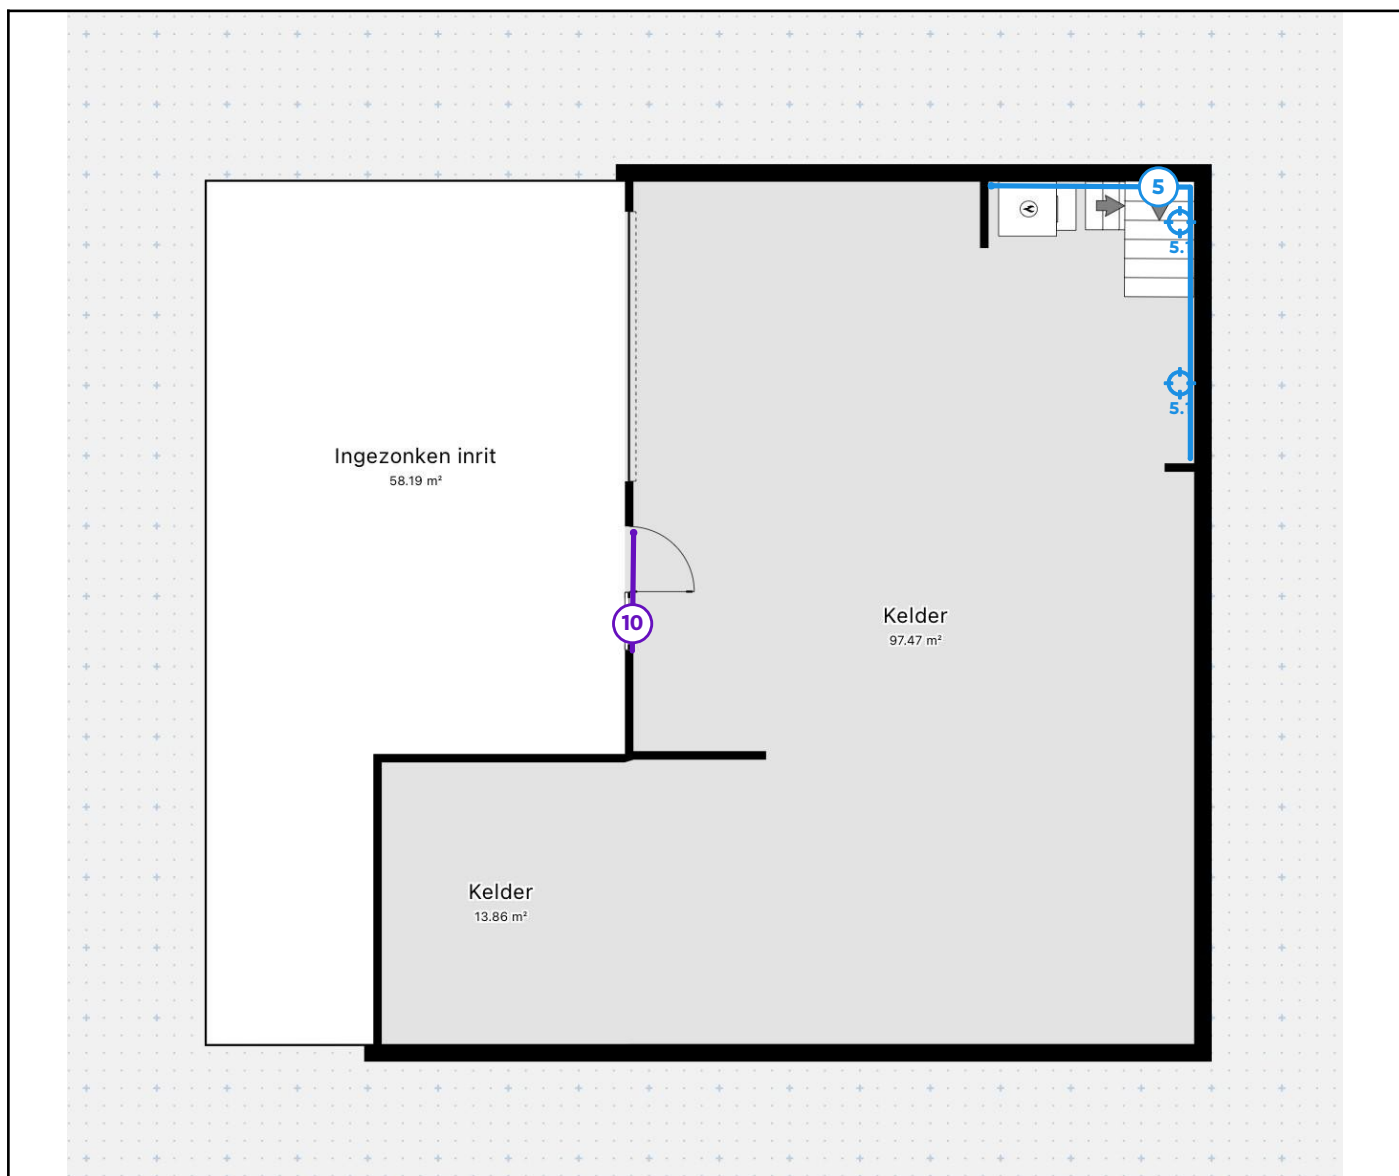
Plan 1.1: Verdieping -1

Beschrijving	Type	Actie
5. Cementering kelder	Geen asbest	-
5.1 Code: 1	Mengmonster	-
10. Kit niet verdacht (visueel vastgesteld)	Overige ruimte of materiaal	-

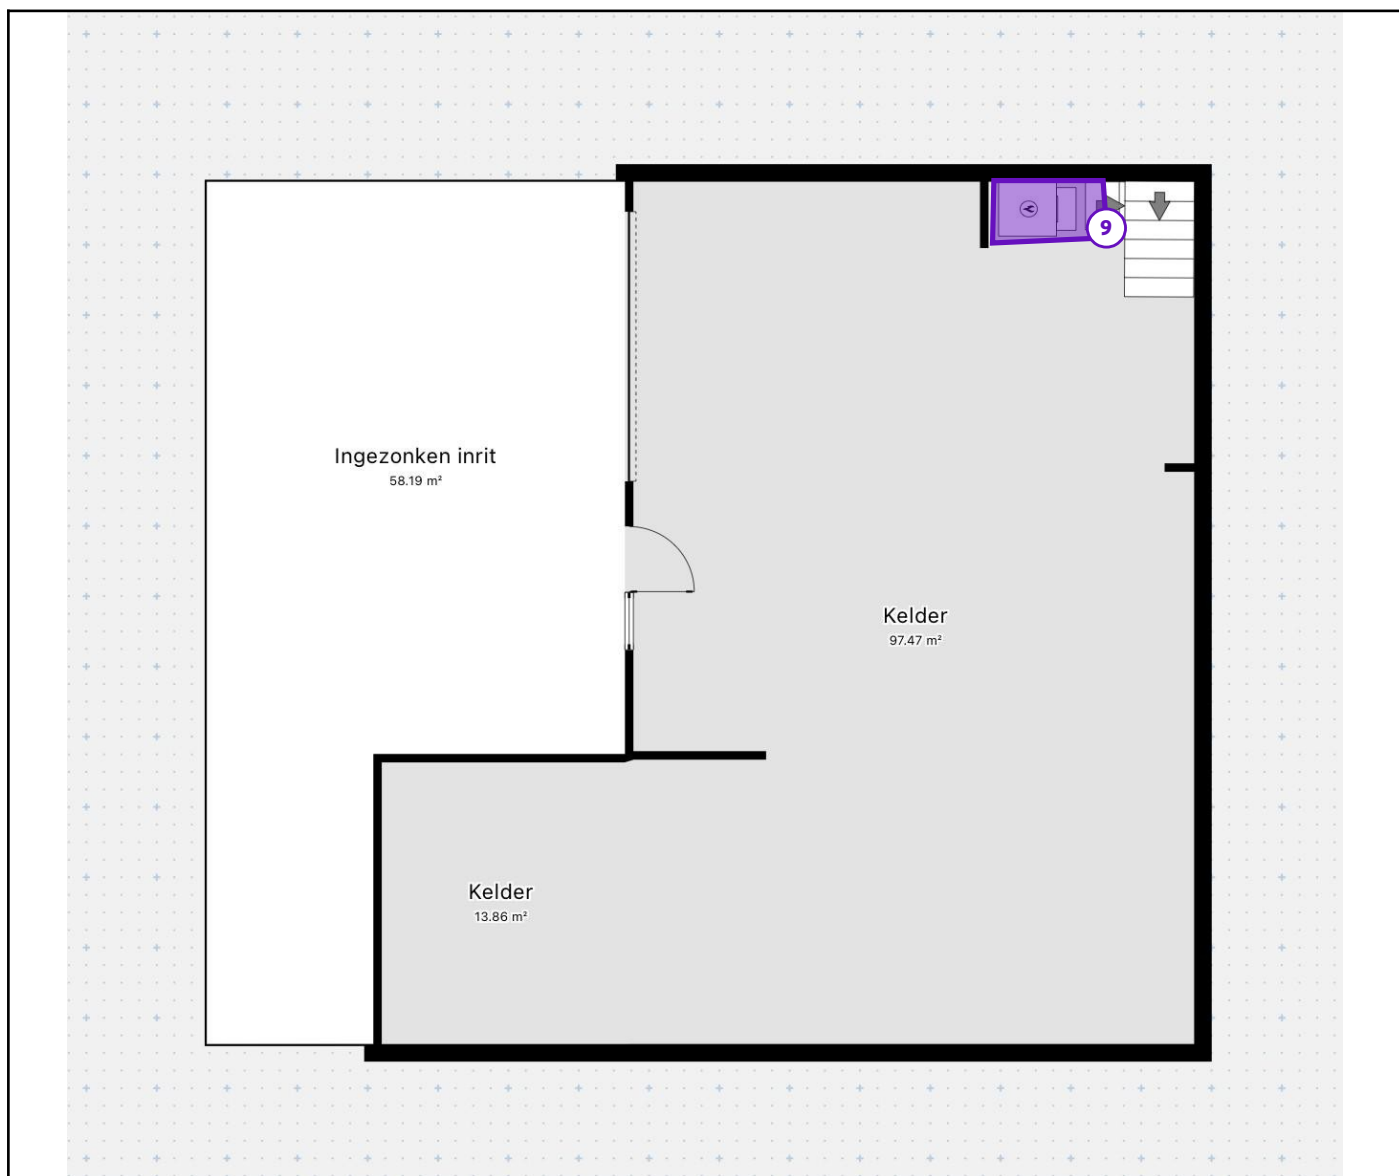
Plan 1.4: Verdieping -1 kopie

Beschrijving	Type	Actie
9. CV Ketel Viessmann Vitola-uniferral	Overige ruimte of materiaal	-

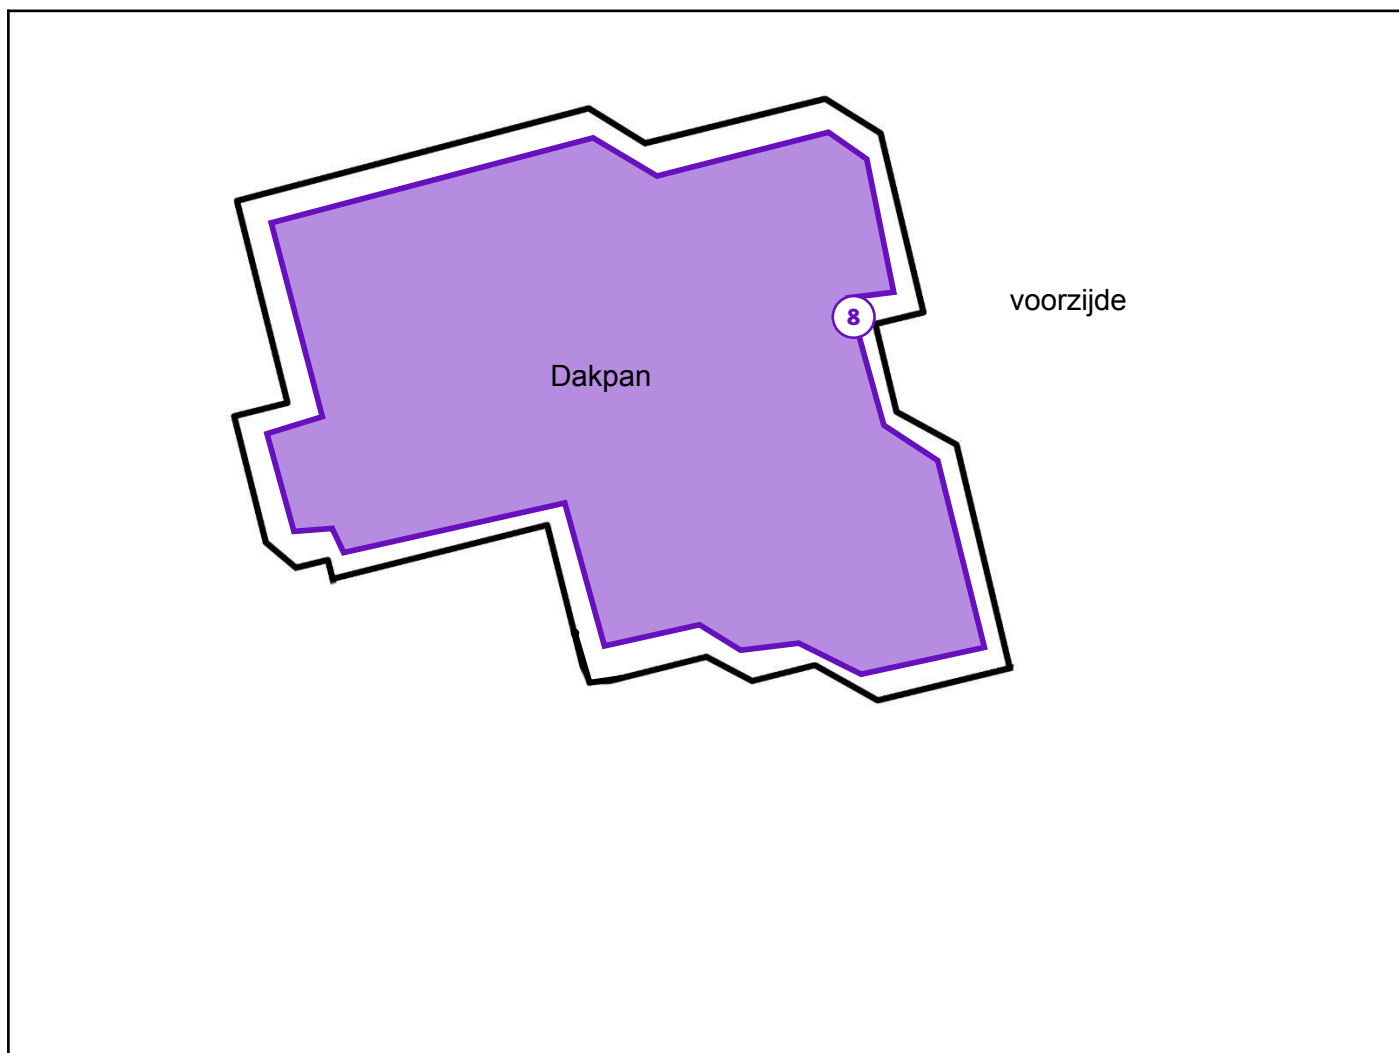
Plan 1.5: Woning plan

Beschrijving	Type	Actie
8. Dakbedekking niet verdacht.	Overige ruimte of materiaal	-

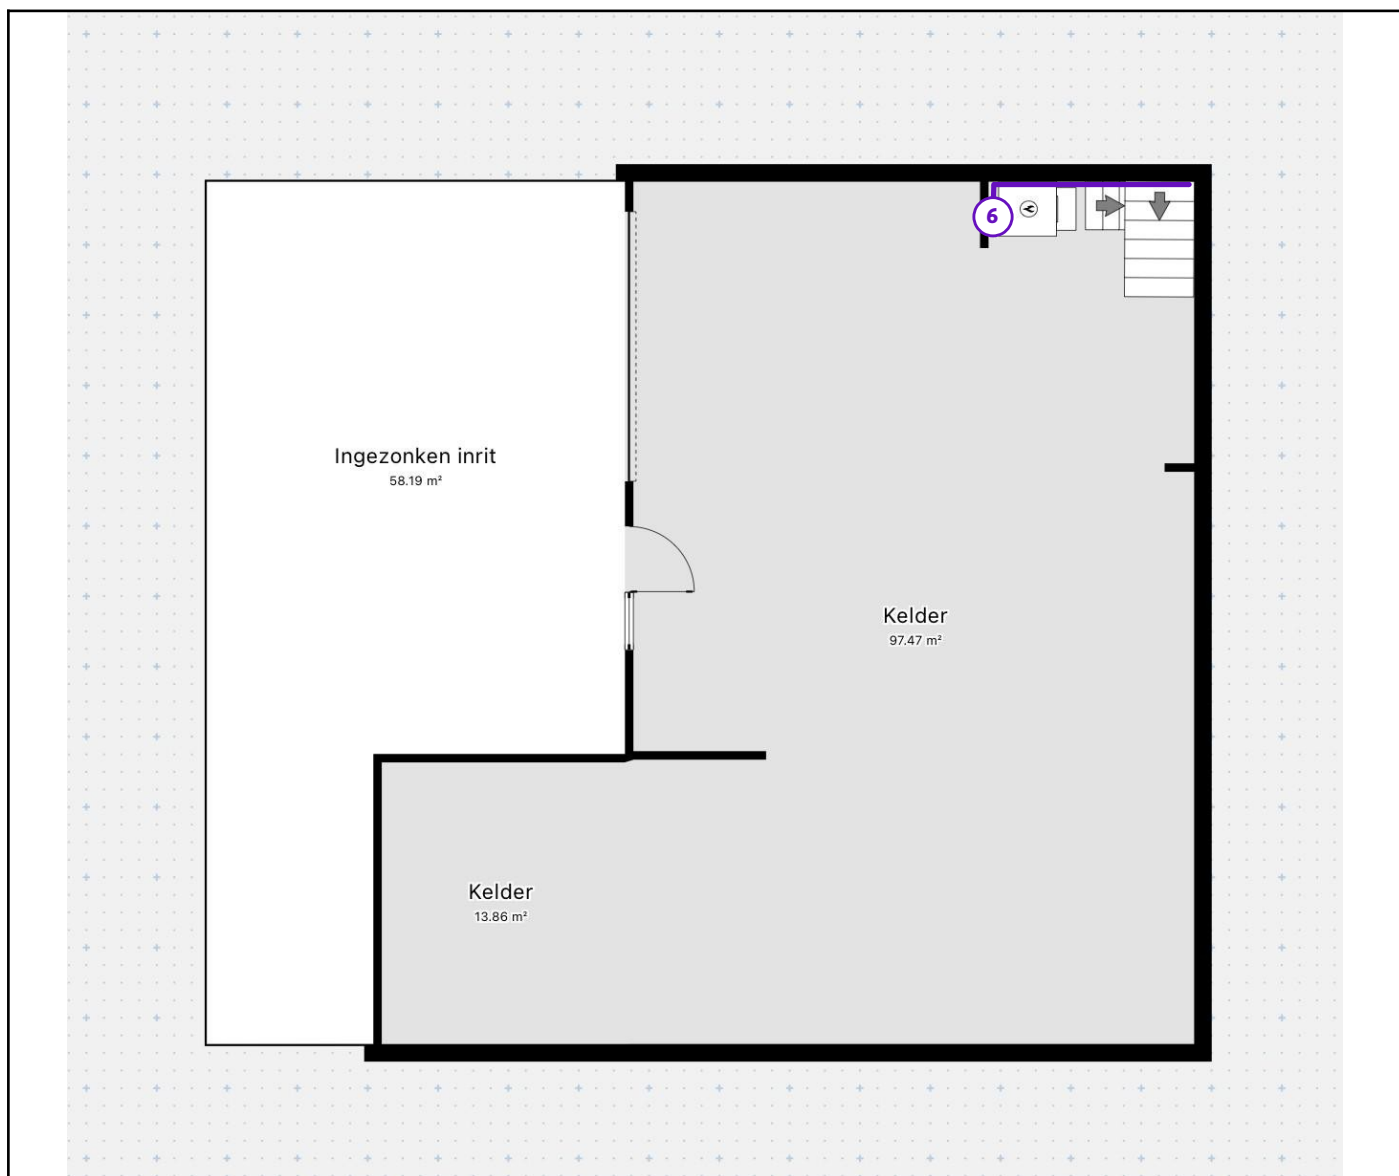
Plan 1.6: Verdieping -1 kopie kopie

Beschrijving	Type	Actie
6. Leidingisolatie: niet verdacht	Overige ruimte of materiaal	-

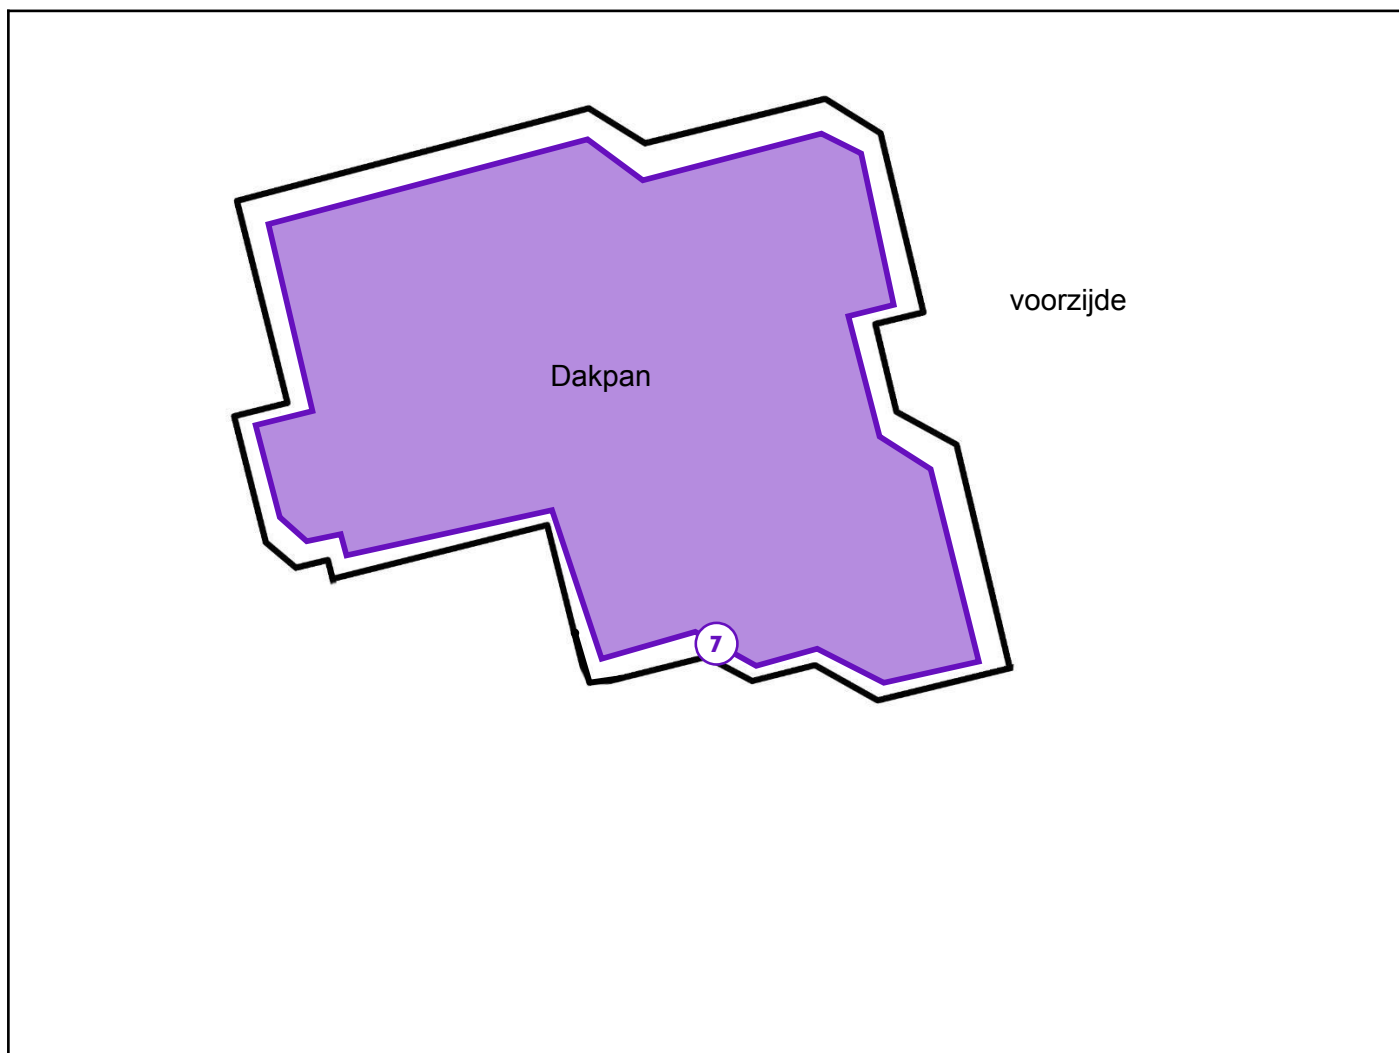
Plan 1.7: Woning plan kopie

Beschrijving	Type	Actie
7. Onderdak niet verdacht	Overige ruimte of materiaal	-

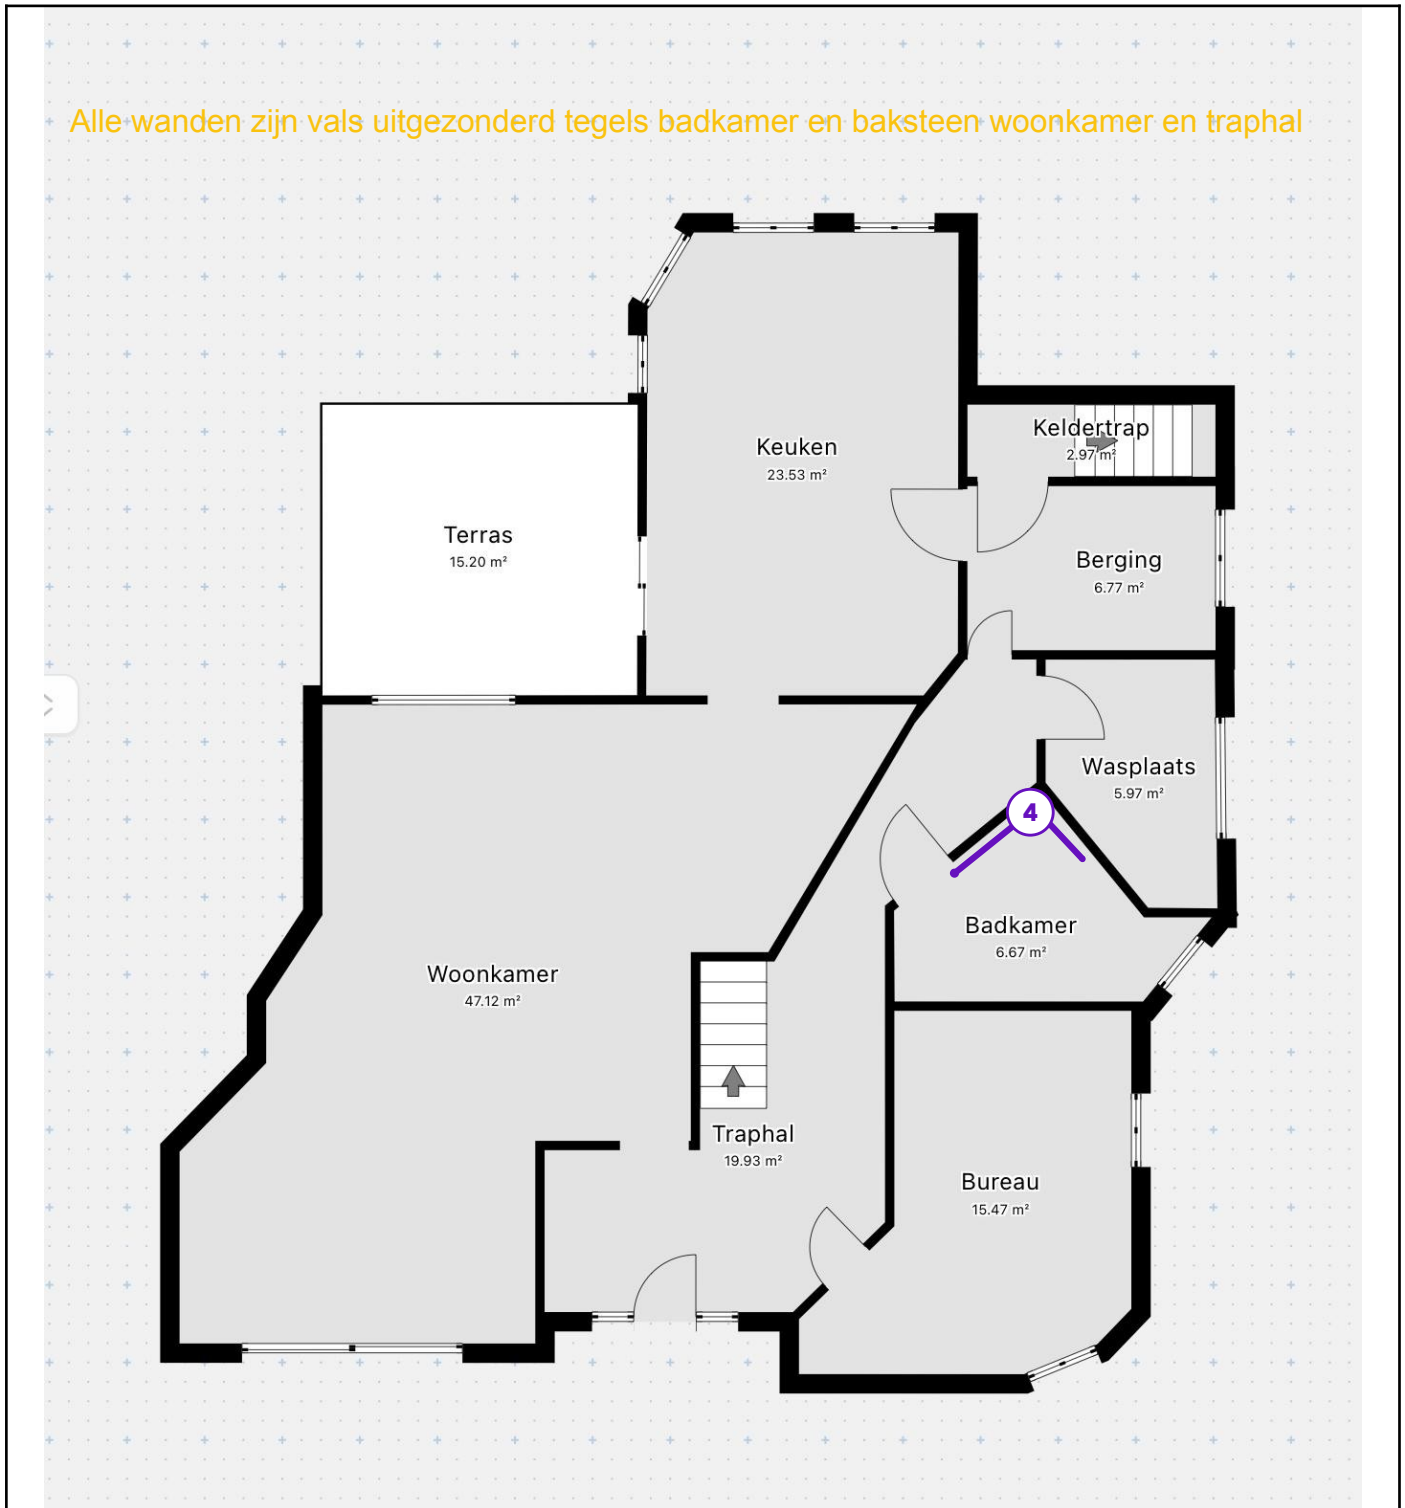
Plan 1.8: Verdieping 0 kopie

Beschrijving	Type	Actie
2. Valse wanden	Advies	-

4. Tegelijm tegels badkamer niet zichtbaar	Advies	-
--	--------	---

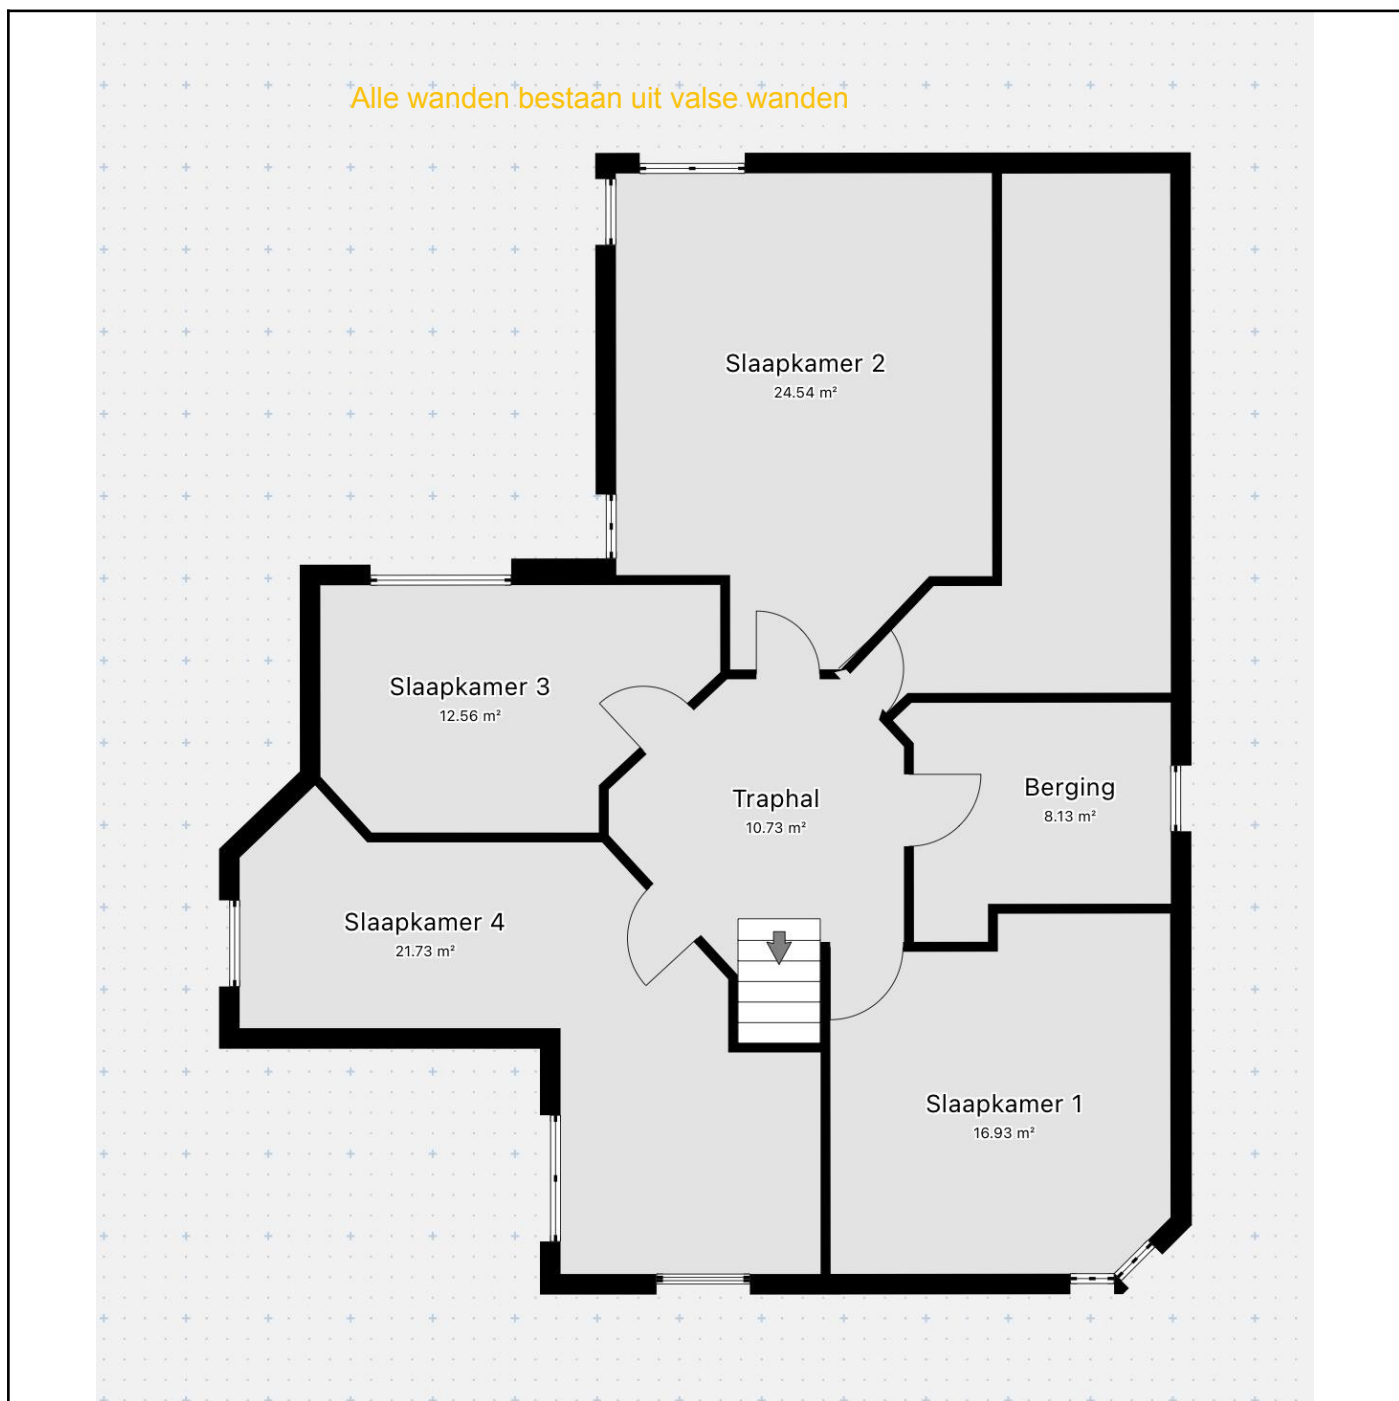
Plan 1.9: Verdieping 1 kopie

Beschrijving	Type	Actie
2. Valse wanden	Advies	-

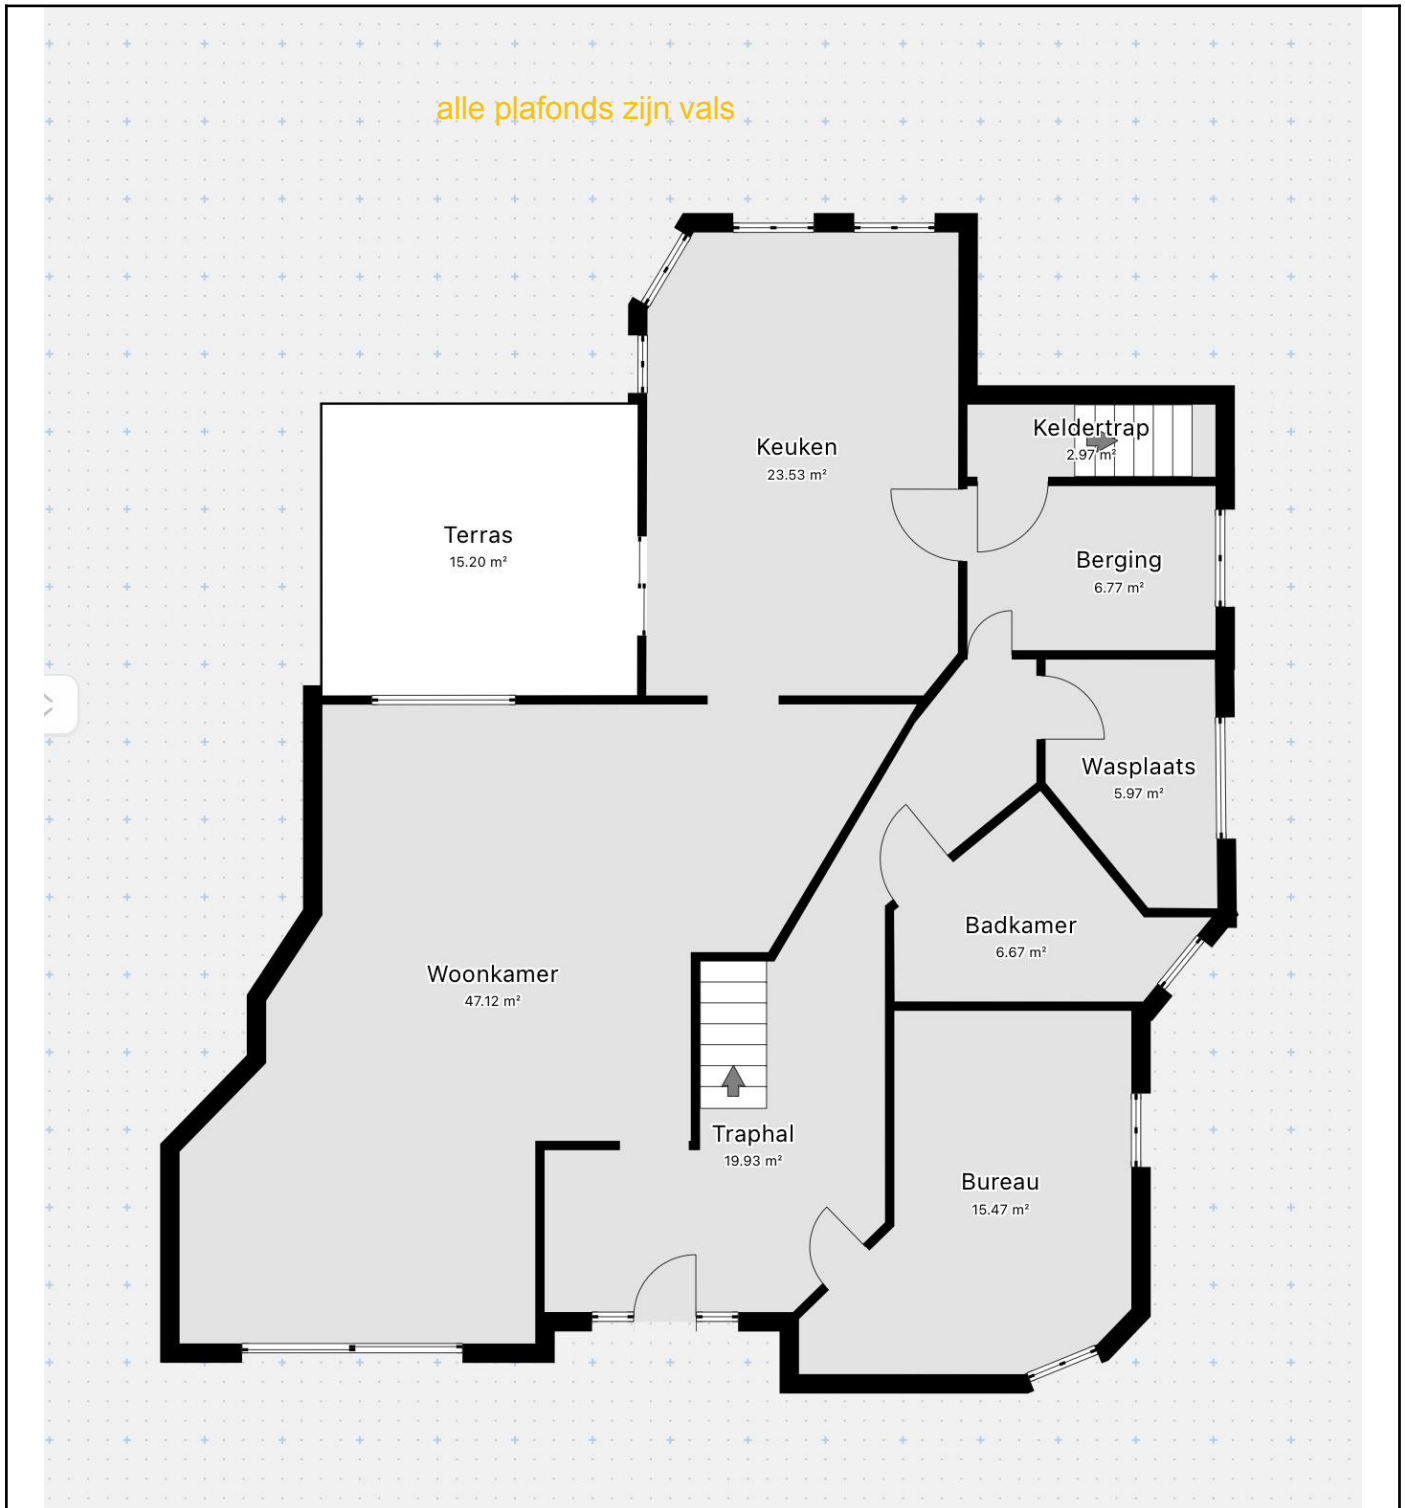
Plan 1.10: Verdieping 0 kopie kopie

Beschrijving	Type	Actie
3. Valse plafonds	Advies	-

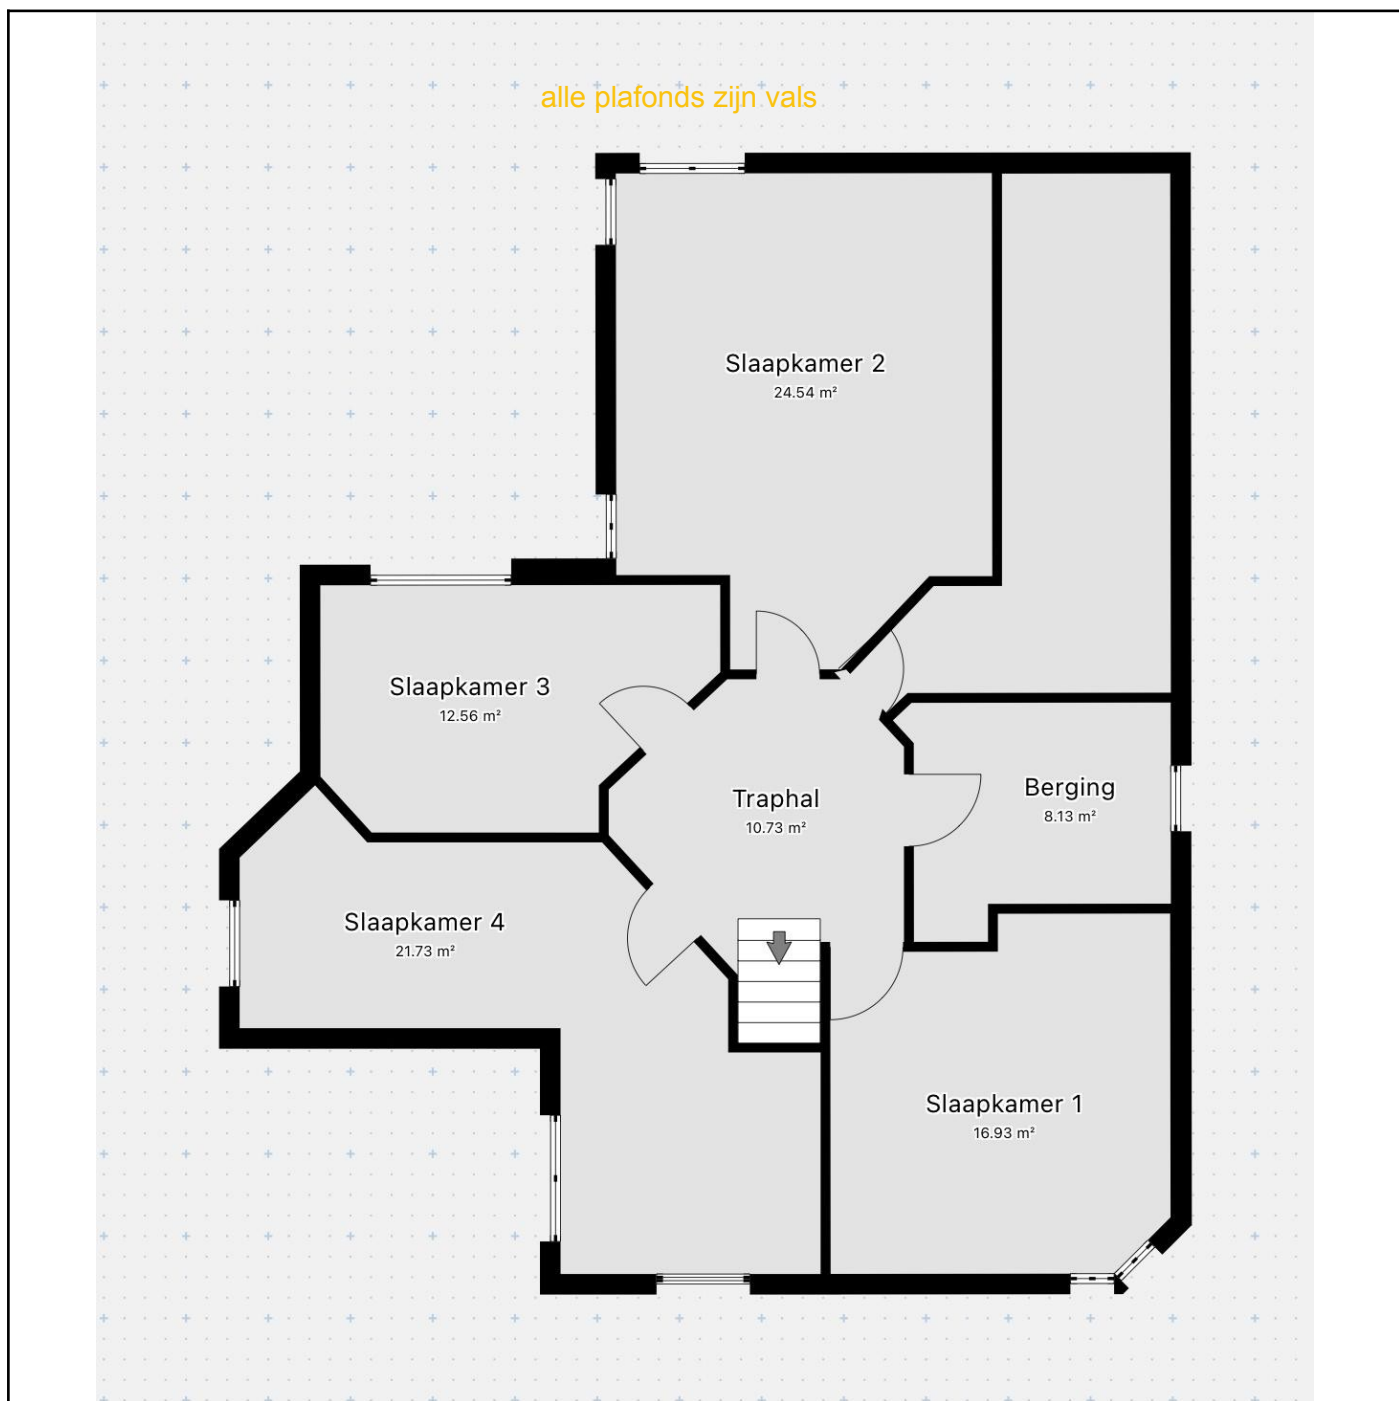
Plan 1.11: Verdieping 1 kopie kopie

Beschrijving	Type	Actie
3. Valse plafonds	Advies	-

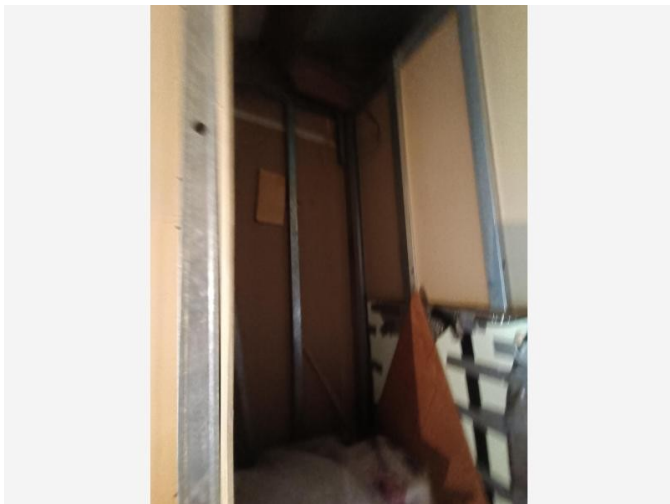
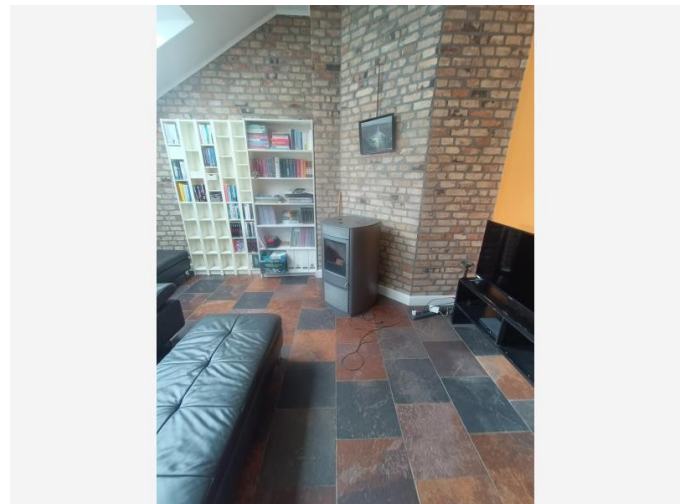
Beschrijving	Notitie	Terug te vinden op plannen
Fiche 11: liftinfrastructuur (niet aanwezig)	liftinfrastructuur (niet aanwezig) in het inspectie gebied.	-
Fiche 12: Pleisterwerk (niet aanwezig)	Er is geen pleisterwerk aanwezig in het inspectiegebied.	-
