Asbestinventarisatetest

Blijkerstraat 18, 2360 Oud-Turnhout

Attestnummer : 20260629-000315.000

Niet-asbestveilig

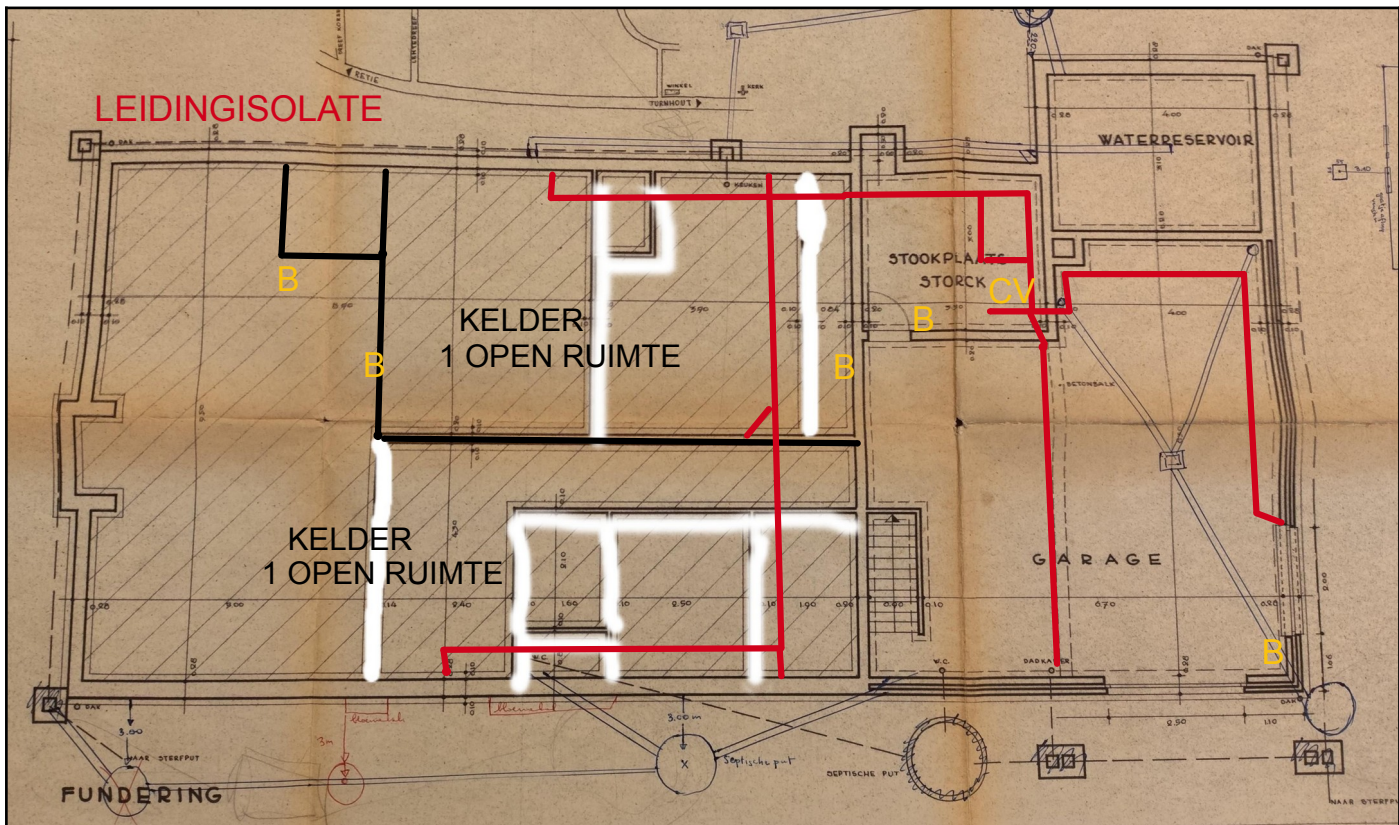
Plan 1.1: Kelder

Beschrijving	Type	Actie
3. Bakeliet toep.(schakelaars-verdeeldozen)	Asbestmateriaal	Zorgvuldig beheren
14. CV Ketel: niet verdacht	Overige ruimte of materiaal	-

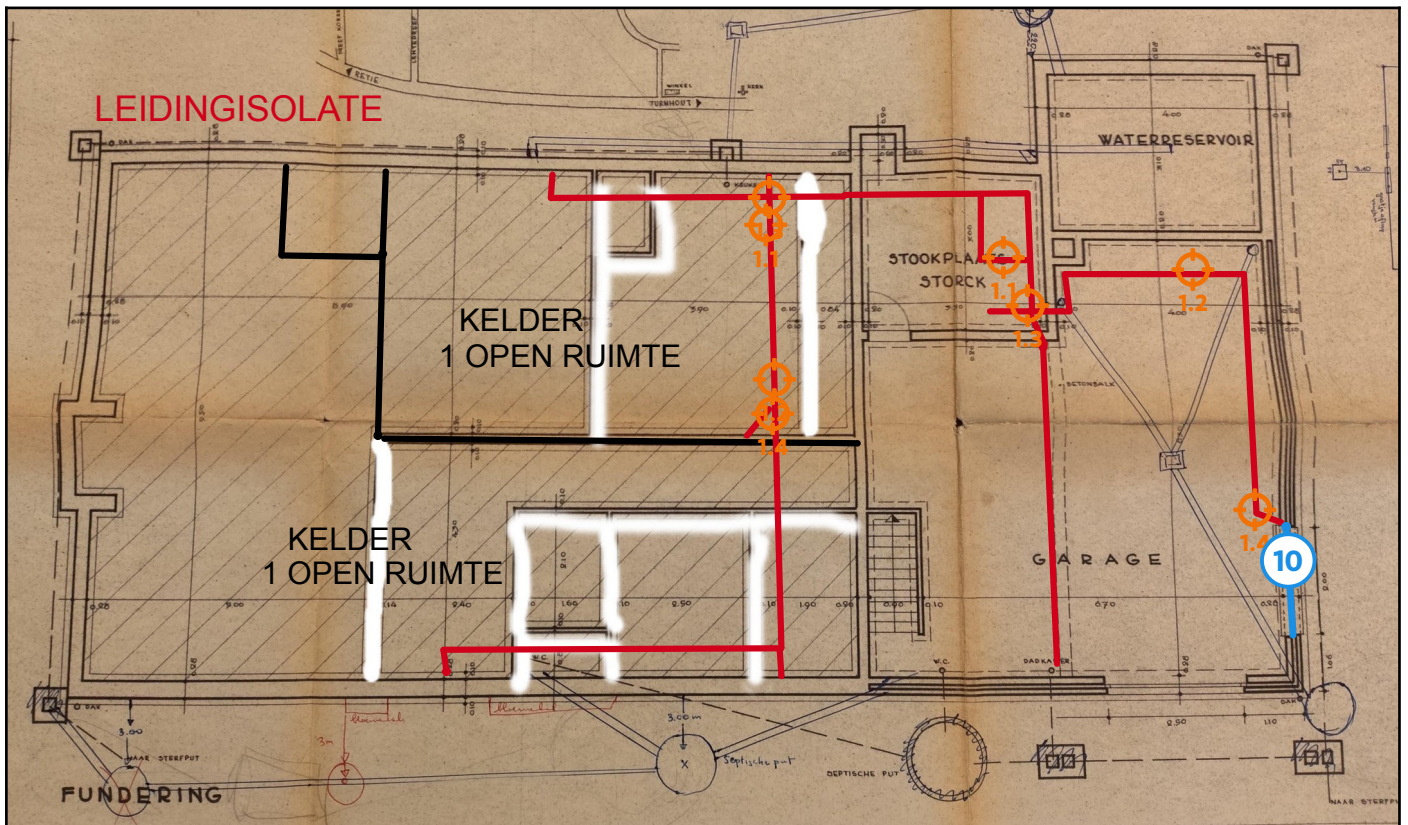
Plan 1.2: Kelder

Beschrijving	Type	Actie
1. Leidingisolatie: verdacht bocht/recht	Asbestmateriaal	Verwijderen
1.1 Code: 4	Mengmonster	-
1.2 Code: 5	Mengmonster	-
1.3 Code: 6	Mengmonster	-
1.4 Code: 7	Mengmonster	-
10. Stopverf	Geen asbest	-

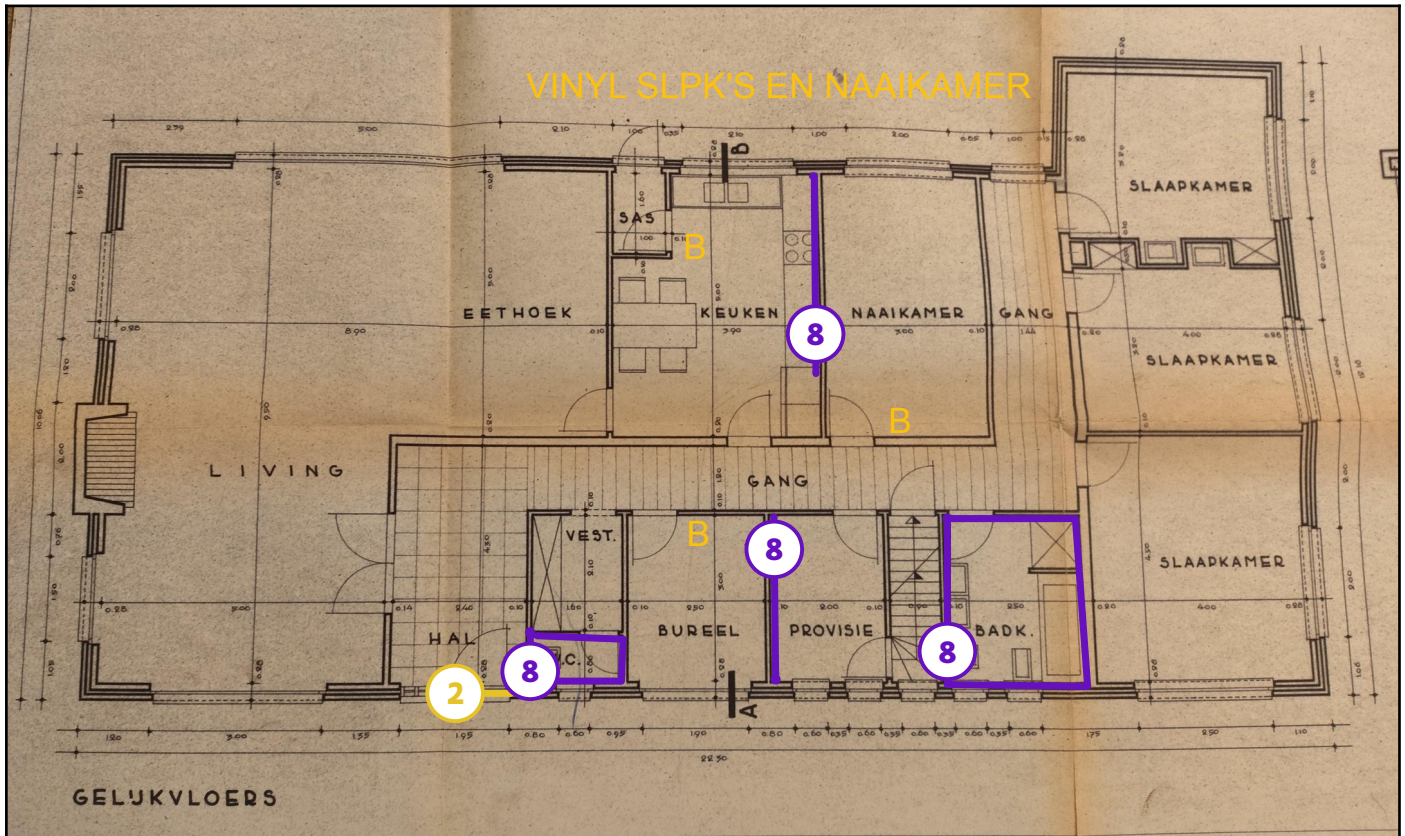
Plan 1.3: Gelijkvloers

Beschrijving	Type	Actie
2. Glasal voordeur (visueel vastgesteld)	Asbestmateriaal	Zorgvuldig beheren
3. Bakeliet toep.(schakelaars-verdeeldozen)	Asbestmateriaal	Zorgvuldig beheren
6. Vinylvloer: niet verdacht	Advies	-
8. Tegellijn: niet zichtbaar	Advies	-

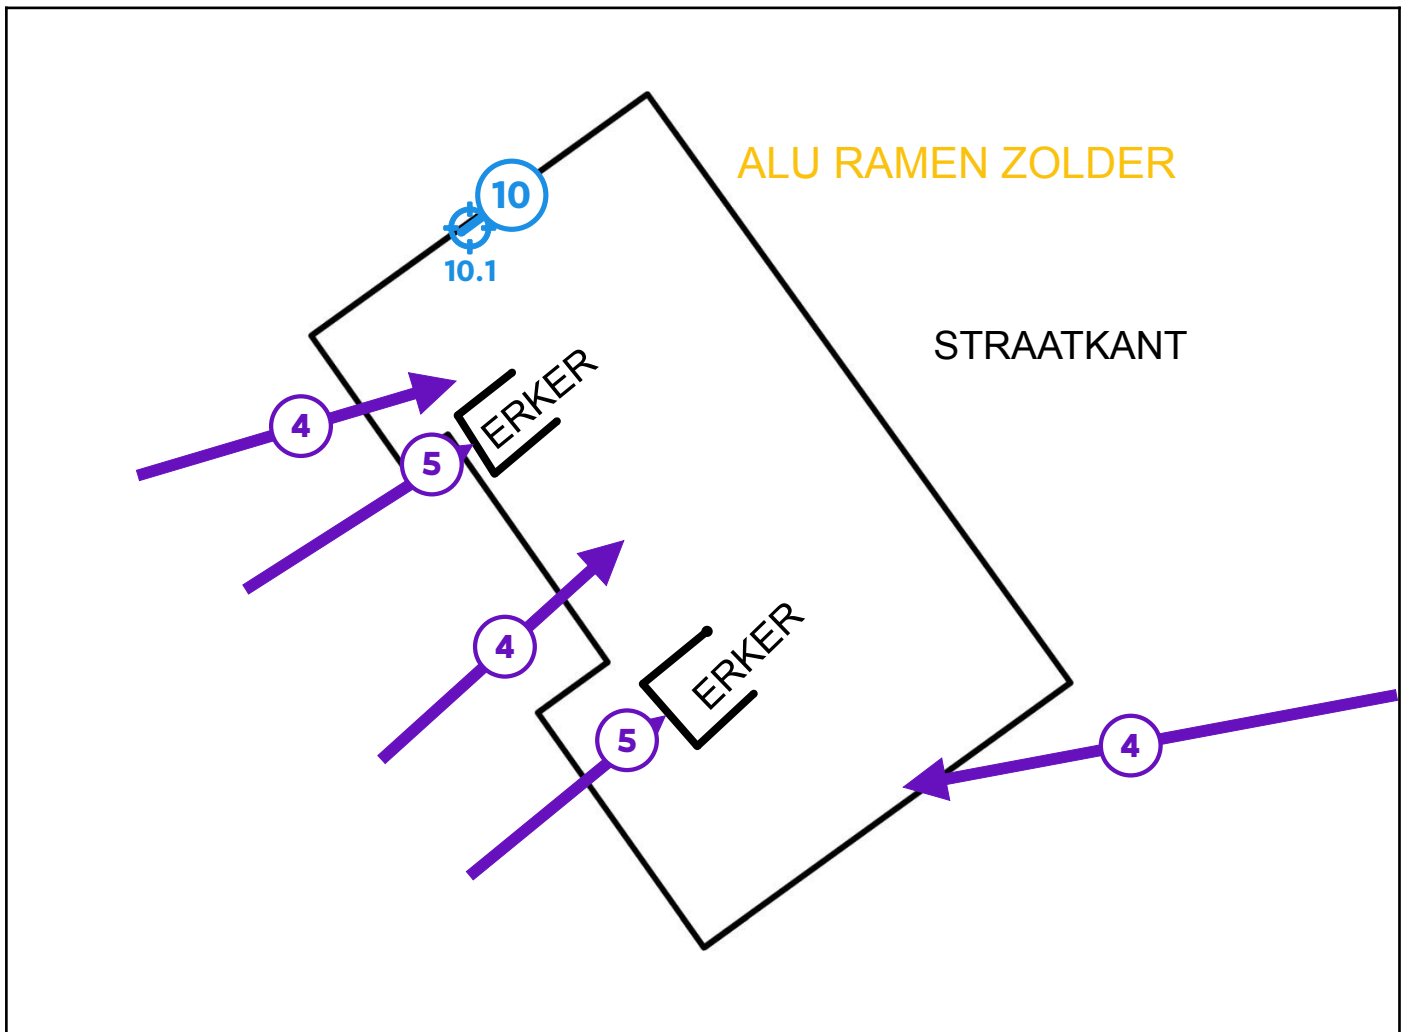
Plan 1.6: Dak

Beschrijving	Type	Actie
4. Schouwen op het dak	Beperking	-
5. Plat dak (erkers): niet zichtbaar (tijdelijke beperking)	Beperking	-
10. Stopverf	Geen asbest	-
10.1 Code: 3	Puntmonster	-
