# Asbestinventarisatattest

Fortsteenweg 44, 2970 Schilde

Attestnummer : 20251223-000436.000

Uitgegeven op : 23.12.2025

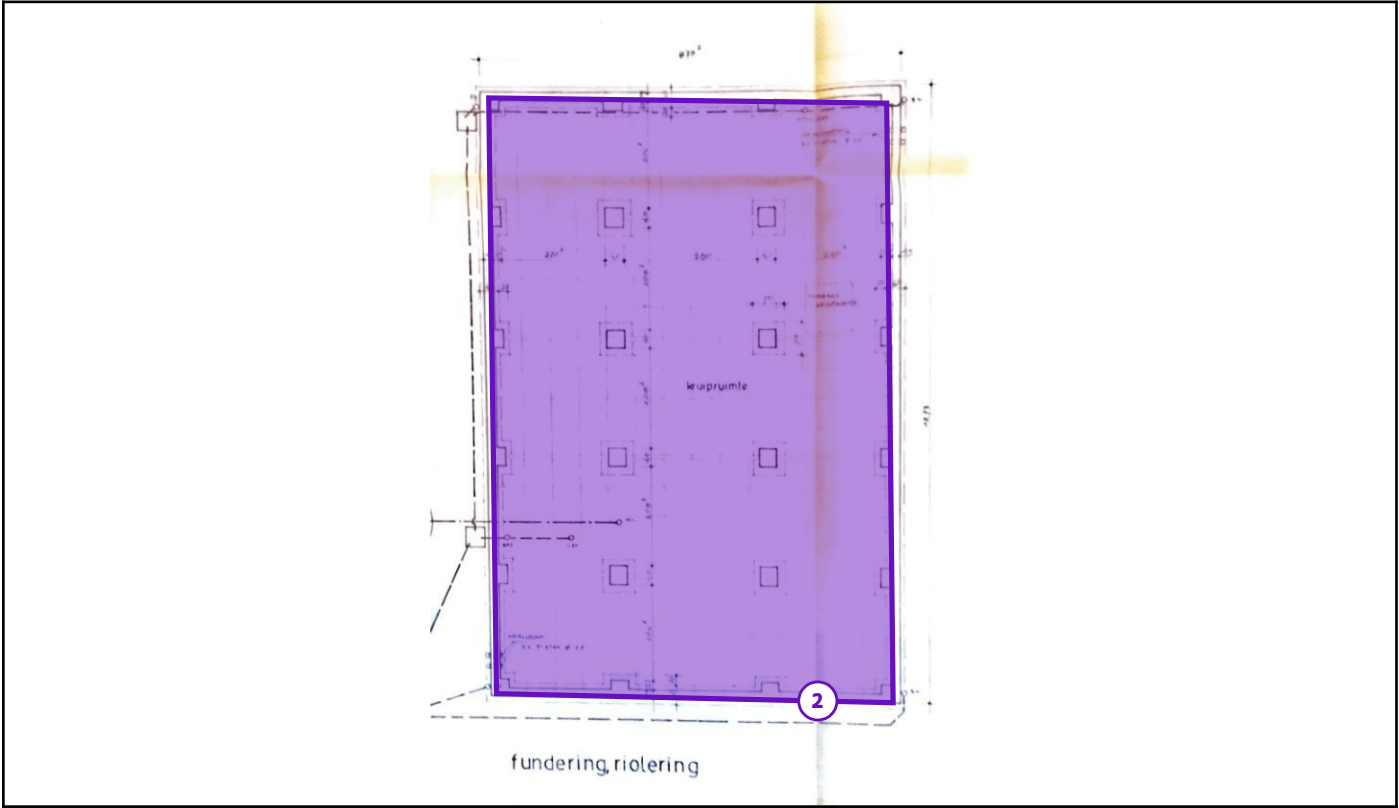
# Plan 1.1: Kruipkelder

| Beschrijving | Type | Actie |
|---|---|---|
| 2. Kruipkelder | Beperking | - |

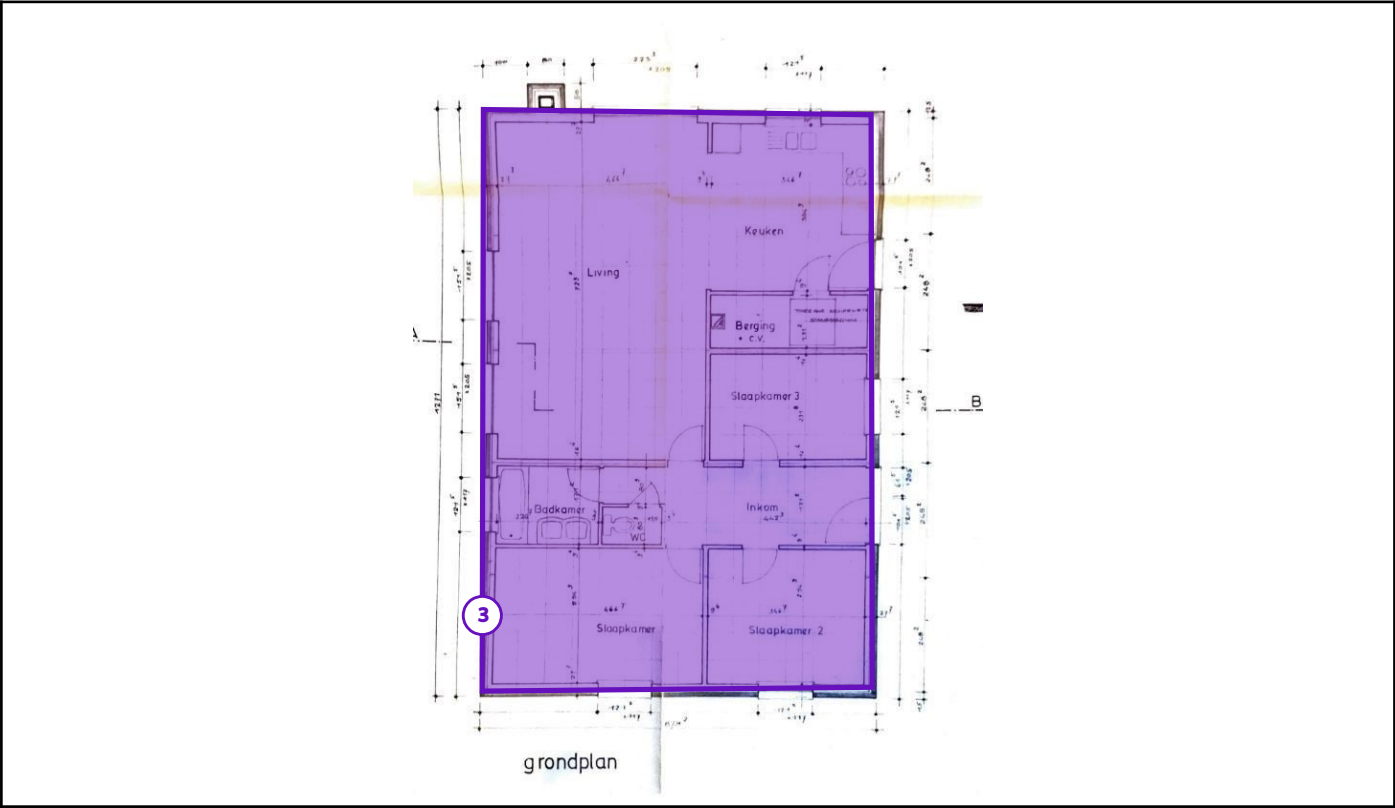
# Plan 1.3: Gelijkvloers kopie

| Beschrijving | Type | Actie |
|---|---|---|
| 3. Plafonds en muren bestaande uit voorzetpanelen | Advies | - |

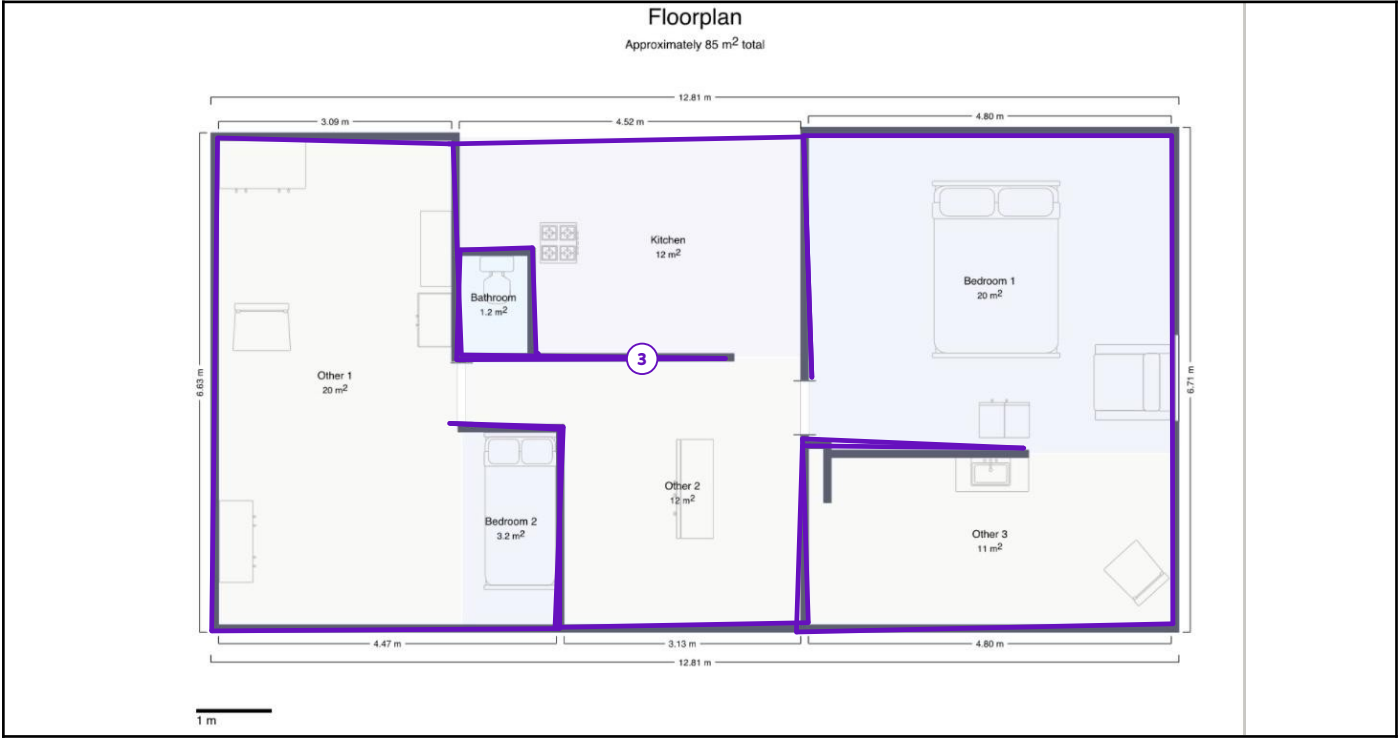
# Plan 1.5: 1ste Verdieping

| Beschrijving | Type | Actie |
|---|---|---|
| 3. Plafonds en muren bestaande uit voorzetpanelen | Advies | - |

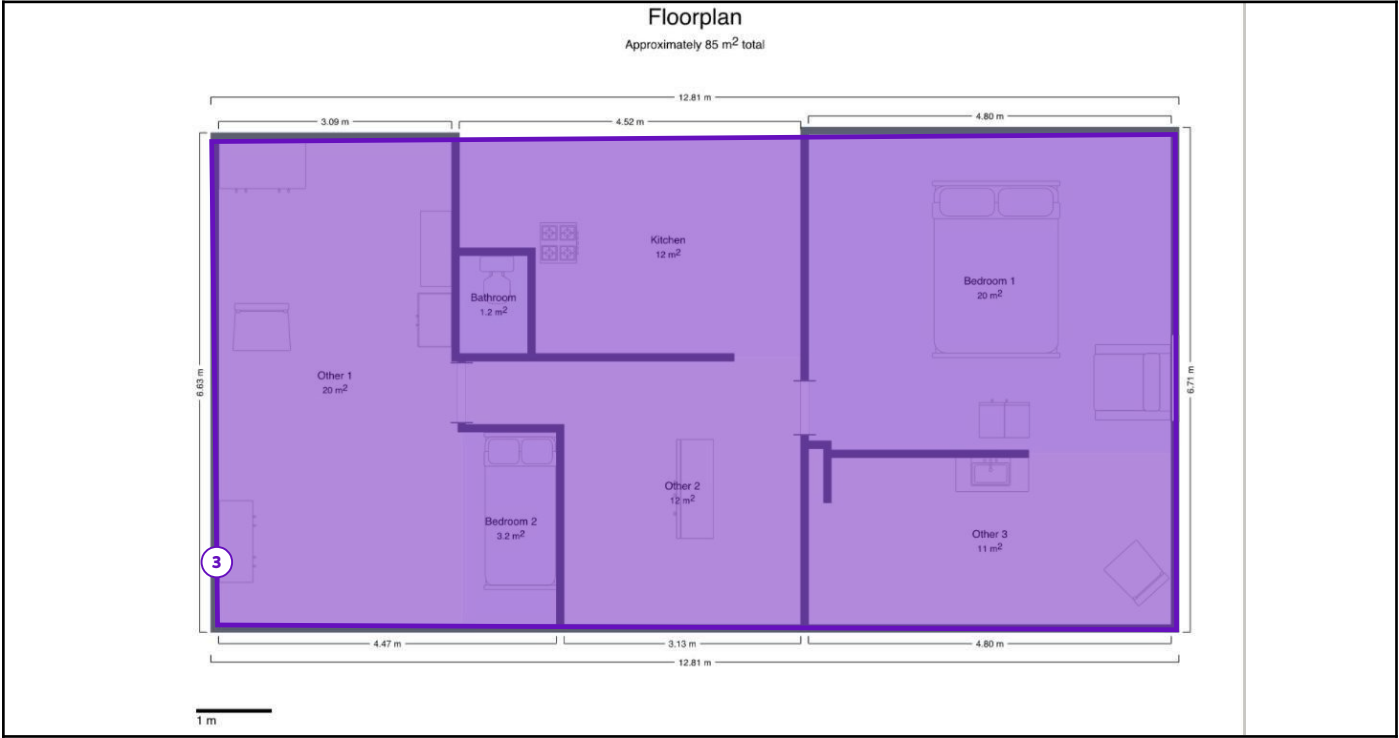
# Plan 1.6: 1ste Verdieping kopie

| Beschrijving | Type | Actie |
|---|---|---|
| 3. Plafonds en muren bestaande uit voorzetpanelen | Advies | - |

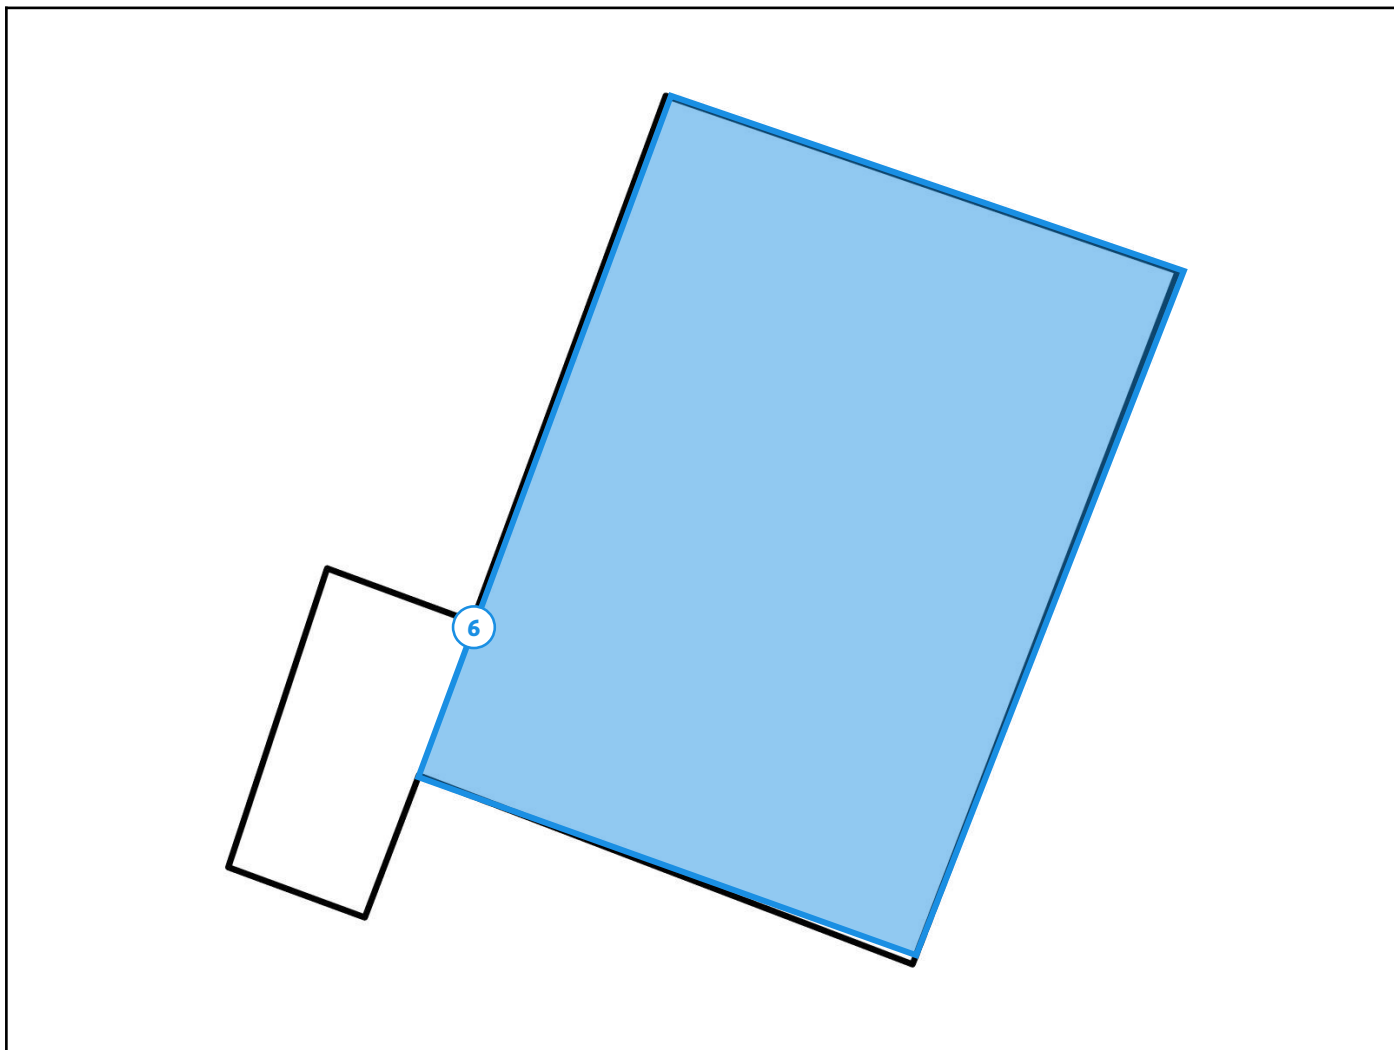
## Plan 1.8: Onderdak

| Beschrijving | Type | Actie |
|---|---|---|
| 6. Gevel/afdak met leien | Geen asbest | - |

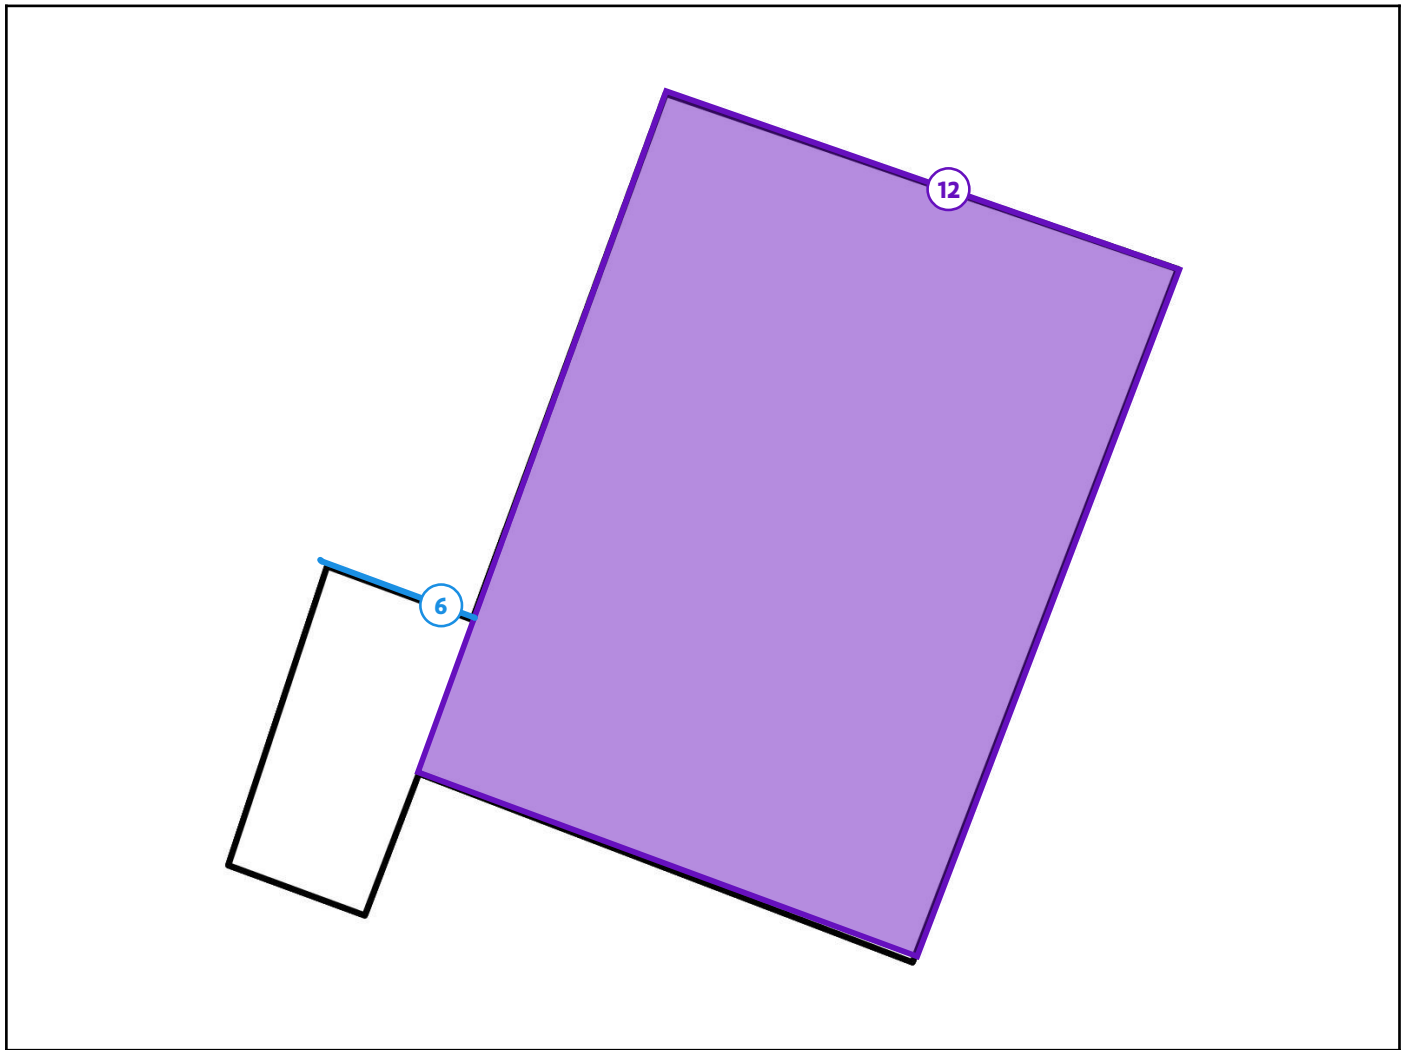
## Plan 1.9: Dak(en)

| Beschrijving | Type | Actie |
|---|---|---|
| 12. Dakbedekking bestaande uit pannen (niet verdacht) | Overige ruimte of materiaal | - |
