# Asbest in en om het huis

Veilig omgaan met asbesthoudend materiaal

Vlaamse overheid

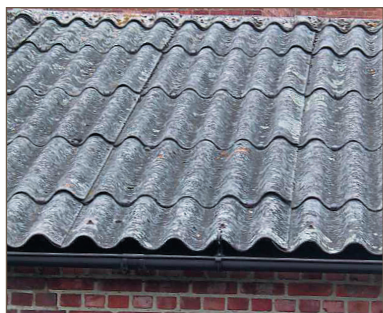
Voorbeeld hechtgebonden  
toepassing: golfplaten

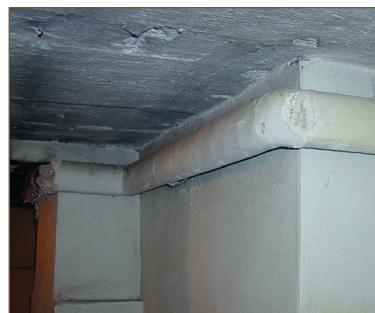
Voorbeeld ongebonden  
toepassing: plaasterisolatie

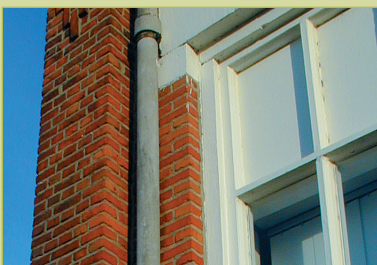
## Afvoerbuizen en goten

**Wat?** Ronde, meestal grijze buizen en goten in asbestcement.

**Voorkomen?** Soms toegepast in sanitair, riolering en dakafvoer. Ook af en toe als paaltjes voor omheiningen.

**Toegepast tot?** 1998.

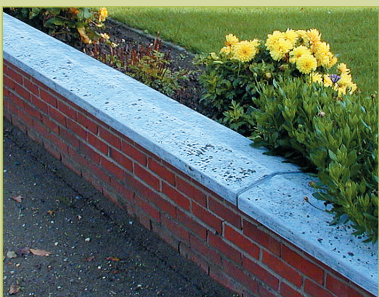
## Vensterdorpels en muurkappen

**Wat?** Massieve stukken asbestcement, soms grijs, maar meestal zwart gekleurd.

**Voorkomen?** Soms buiten toegepast voor vensterdorpels en als muurbescherming.

**Toegepast tot?** 1994.

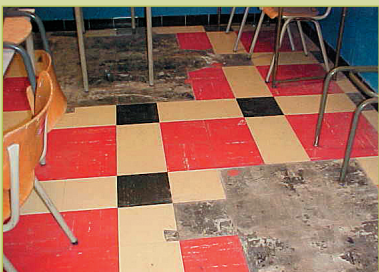
## Vloertegels

**Wat?** Harde, dunne, meestal gevlamde tegels in asbesthoudend vinyl. Breken bij buiging. Vaak bevestigd met asbesthoudende lijm.

**Voorkomen?** Weinig toegepast in huizen, wel wat vaker in scholen.

**Toegepast tot?** Jaren zeventig.

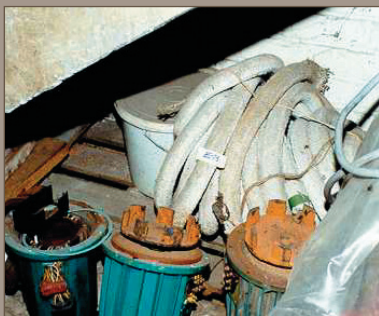
## Afdichtingskoord

**Wat?** Wit tot grijs pluizig koord. Valt zeer makkelijk uiteen.

**Voorkomen?** Bij kachels en verwarmingsketels vaak als afdichting van schoorsteen, uitlaat, ruit of deurtje. Is meestal reeds vervangen door asbestvrij materiaal.

**Toegepast tot?** Jaren tachtig.

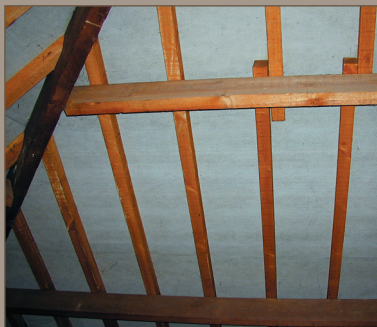
## 'Lagedensiteit'-asbestcementplaat

**Wat?** Weinig stevige asbestcementplaat, wit-grijs of in een andere kleur.

**Voorkomen?** Weinig toegepast. Gebruikt als onderdakplaat, muurplaten van zolderruimtes en schouwen, en als brandwerende plaat voor verwarmingsketels.

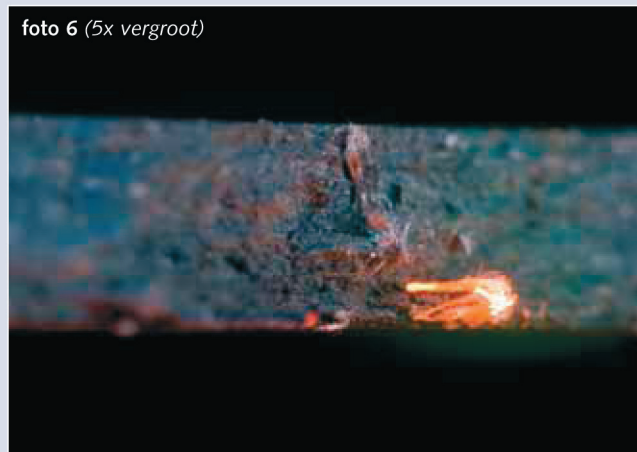
foto 6 (5x vergroot)

"Ga met een vlam langs een breukvlak van het materiaal.  
Als u ziet dat de vezels blijven gloeien dan gaat het wellicht om  
asbestvezels. Andere vezels smelten weg of verliezen hun structuur."

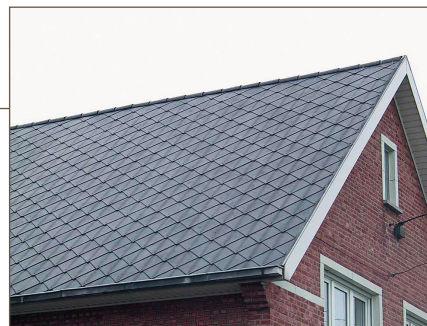
Dakleien in  
asbestcement

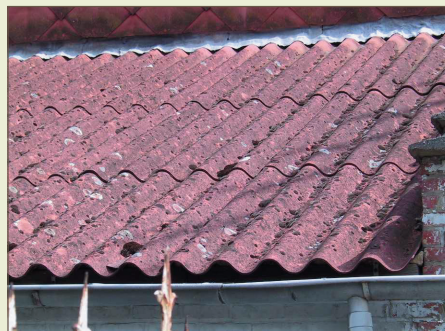
Dakgolfplaten in asbestcement

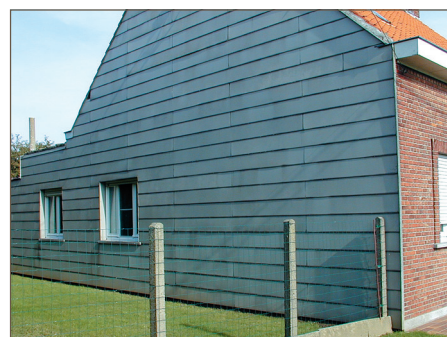
Gevelbekleding in asbestcement
