# Asbestinventarisatetest

Begijnenstraat 47, 2300 Turnhout

Attestnummer : 20251111-000081.001

Uitgegeven op : 13.11.2025

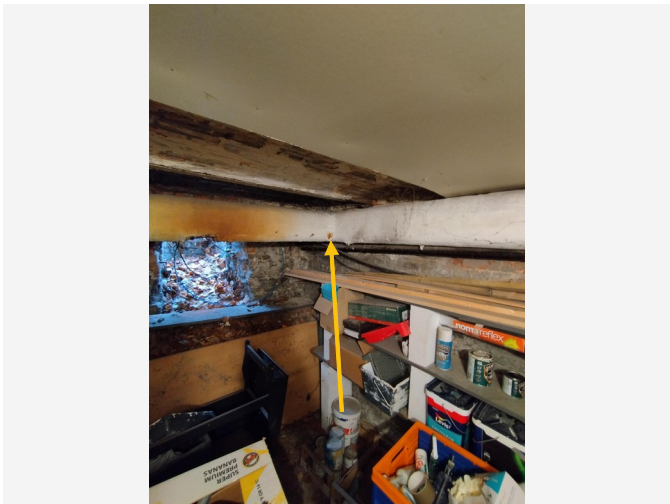
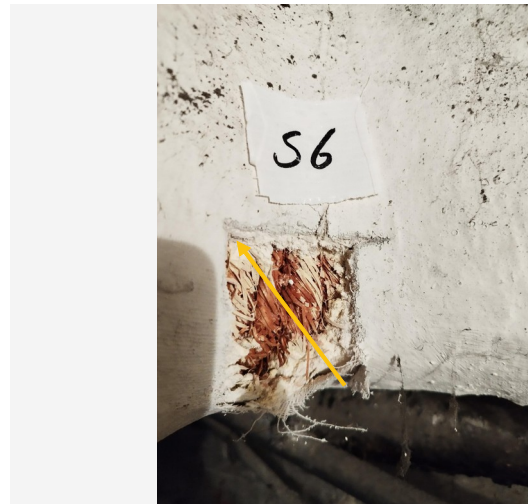
| Opmerking | <p>De gevelleien die aan de linker zijde zijn vastgesteld horen bij de aanpalende woonst en niet tot het inspectiegebied. De leien grenzen echter aan het te inspecteren perceel en dienen beschreven te worden in het attest. Bij schade dient de eigenaar van de aanpalende woonst te worden ingelicht.</p> |

- Eenvoudige handelingen: mag via doe-het-zelf of door werknemer(s) met opleidingsattest eenvoudige handelingen  
EH via doe-het zelf Standaard dragen van de nodige wegwerp beschermingsmiddelen FFP 3 masker , handschoenen en tyvec CAT III type 5-6 , afwasbaar schoeisel Indien mogelijk de ondervloer afdekken , leien voorzichtig verwijderen, extra fixeren, niet breken , niet gooien, onmiddellijk verpakken of voorzichtig in container met asbest bag plaatsen. Voldoende benevelen/bevochtigen tijdens de duur van de werken. Gebruik geen stortkokers. Voor hechtgebonden toepassingen: Bij verwijdering door doe-het-zelf moet men dit afval dubbel en luchtdicht verpakt aandienen bij het gemeentelijk recyclagepark. Men raadpleegt best op voorhand de voorwaarden van het recyclagepark. Indien leien in slechte staat zijn en kans bestaat op breken : Eenvoudige handeling opgeleid personeel , alle werknemer(s) moeten wel beschikken over een opleidingsattest eenvoudige handelingen 8u Zie ook link Zie <https://ovam.vlaanderen.be/wie-mag-wat-verwijderen> <https://ovam.vlaanderen.be/voorzorgsmaatregelen-bij-asbestverwijdering> <https://ovam.vlaanderen.be/asbestafval-afvoeren> Zie ook wetgevend kader (website van de OVAM en CODEX boek VI titel 3). <http://werk.belgie.be/sites/default/files/content/documents/Welzijn%20op%20het>

-er geen minderjarigen of derden aanwezig zijn -u beschikt over PE-folie en zakken om loskomende deeltjes en het afval op te vangen en te verpakken -u beschikt over een vernevelaar (water) of fixeermiddel om het asbestmateriaal te bevochtigen tijdens de volledige duur van de werken -u weet hoe u asbestmateriaal veilig kan demonteren zonder stof of breuken -u beschikt over natte doeken om eventuele resten en stof weg te nemen

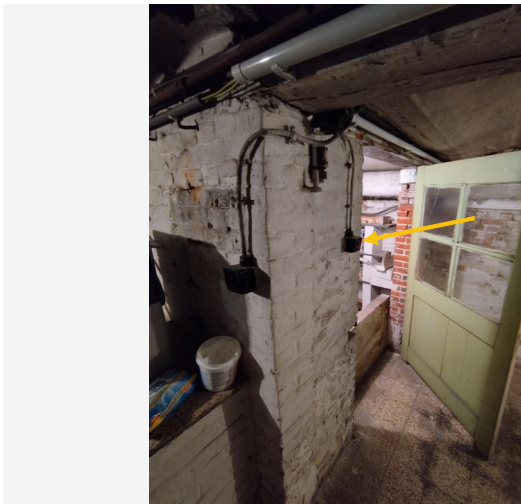
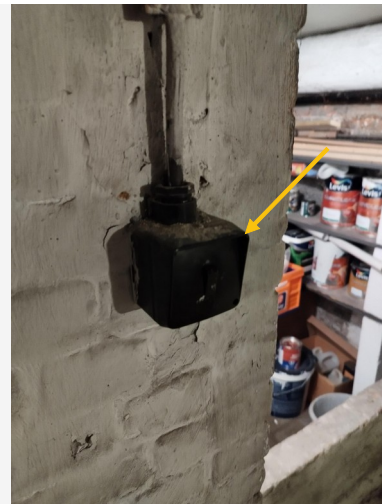
| Opmerking | De vermelde oppervlaktes en volumes betreffen een beredeneerde schatting. Er worden geen rechten verleend aan deze oppervlaktes/volumes. De dikte is een schatting die voorkomt uit de monsterplaatsen en is daarom niet altijd representatief |

- Eenvoudige handelingen: mag via doe-het-zelf of door werknemer(s) met opleidingsattest eenvoudige handelingen  
Schakelaars, stopcontacten en andere gelijkaardige toepassingen kunnen eenvoudig losgeschroefd worden --> EH doe-het-zelf. Afgesloten of verzegelde kast --> EH opgeleid technieker personeel 8u basisopleiding asbest. Voor elektrische infrastructuur en uitrusting dient u vooraleer men deze toepassing gaat bevochtigen de elektriciteit af te sluiten (zoniet elektrocutie-/brandgevaar). standaard dragen van de nodige wegwerp beschermingsmiddelen FFP 3 masker , handschoenen en tyvec CAT III type 5-6 , afspoelbaar schoeisel Losschroeven en dubbel verpakken in plastic , sluit luchtdicht af en breng dit als hechtgebonden afval naar een plaatselijk containerpark. Voor hechtgebonden toepassingen: Bij verwijdering door doe-het-zelf moet men dit afval dubbel en luchtdicht verpakt afdienen bij het gemeentelijk recyclagepark. Men raadpleegt best op voorhand de voorwaarden van het recyclagepark.

-u beschikt over een vernevelaar (water) of fixeermiddel om het asbestmateriaal te bevochtigen tijdens de volledige duur van de werken

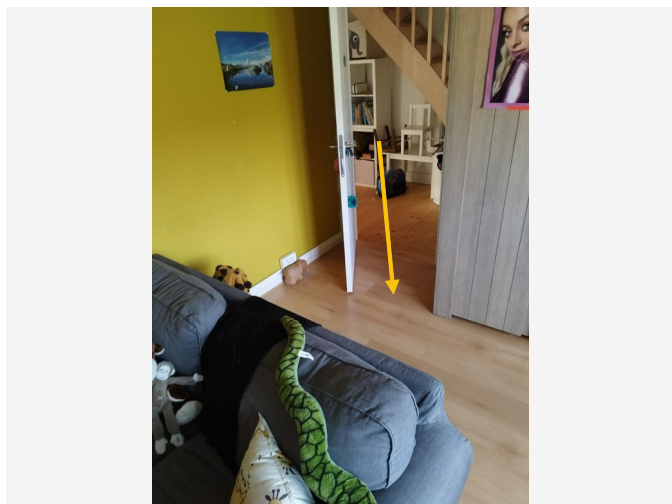
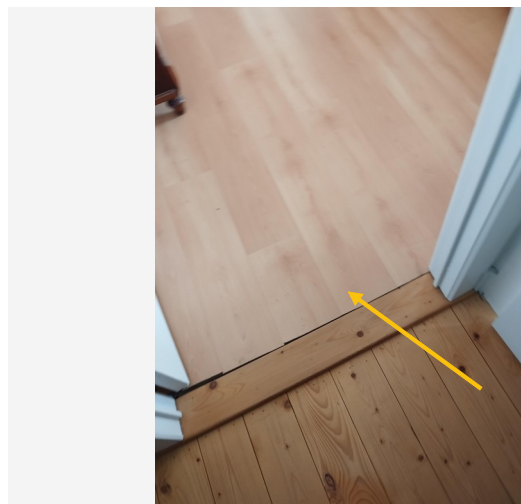
| Basis voor advies | De asbestdeskundige beoordeelt het materiaal als niet-asbestverdacht. |

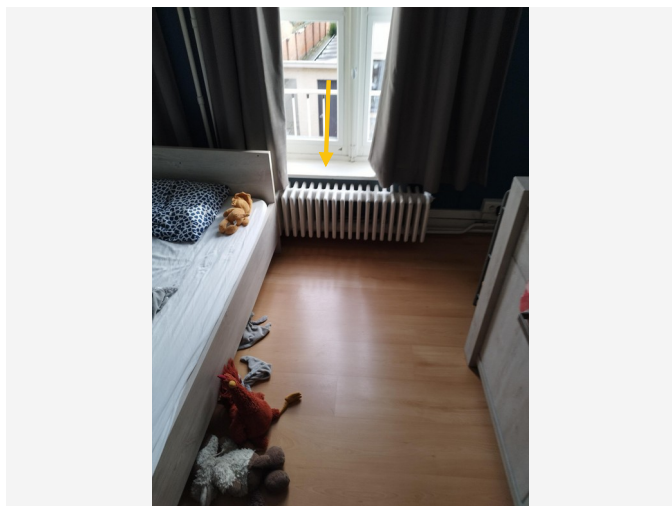
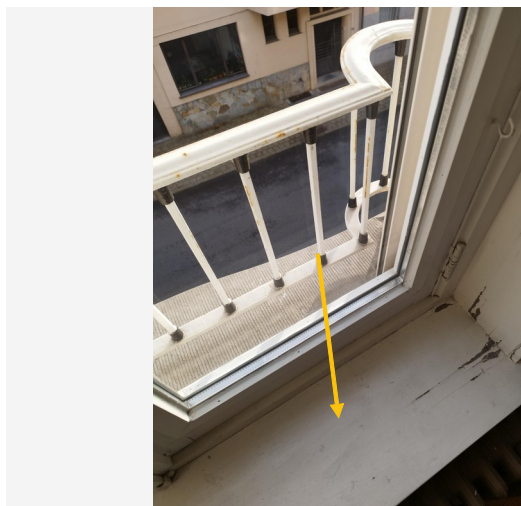
| Basis voor advies | De asbestdeskundige beoordeelt het materiaal als niet-asbestverdacht. |

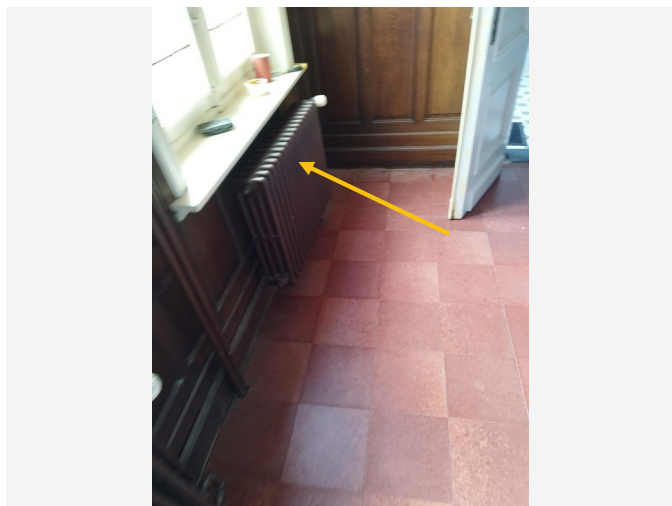
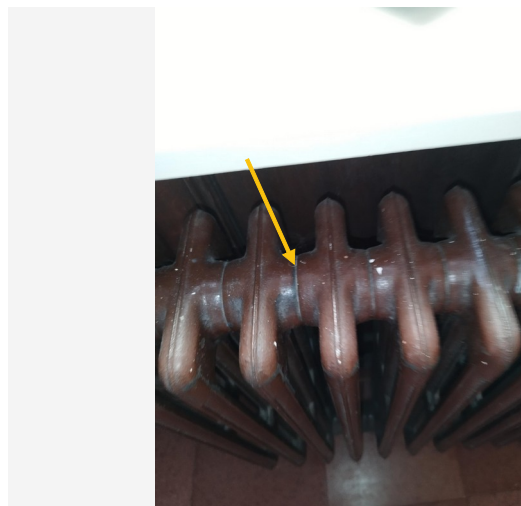
| Basis voor advies | Beoordeling op basis van expertise, zonder een vaststelling door de asbestdeskundige. |

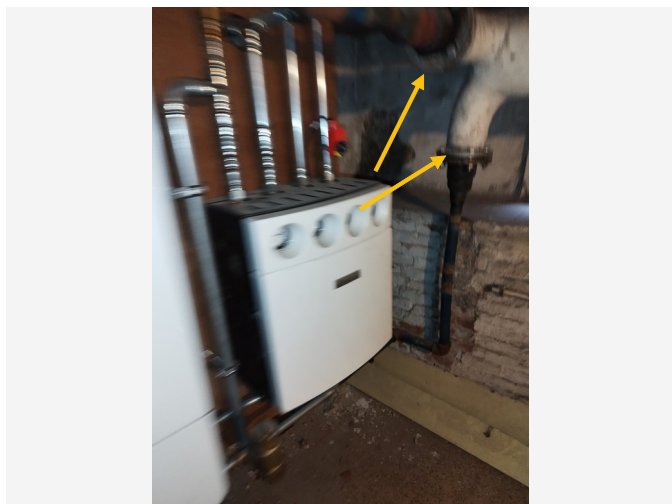
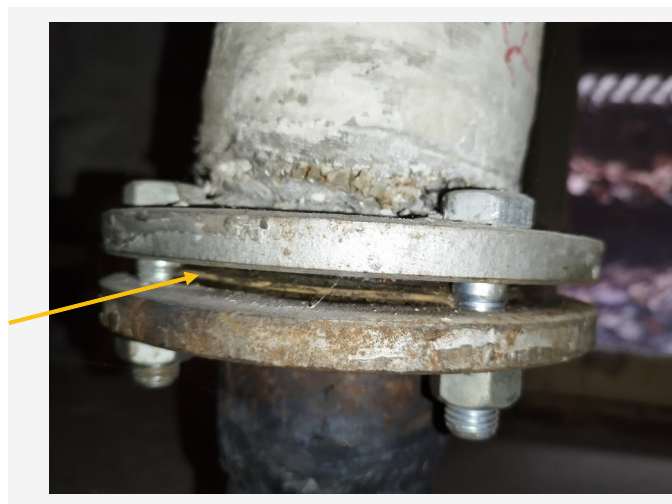
| Basis voor advies | Beoordeling op basis van expertise, zonder een vaststelling door de asbestdeskundige. |

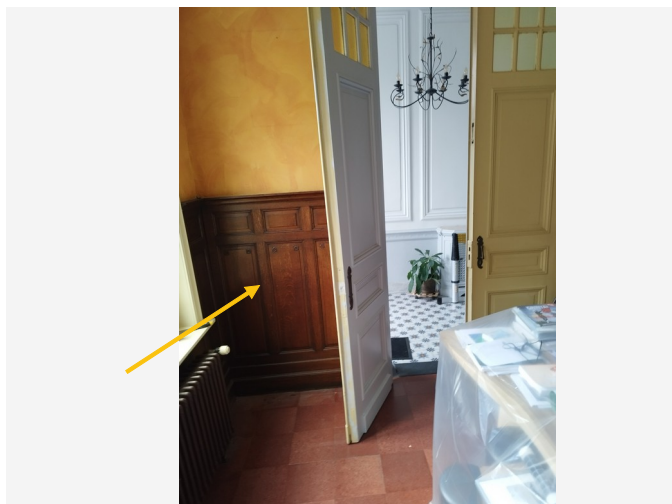
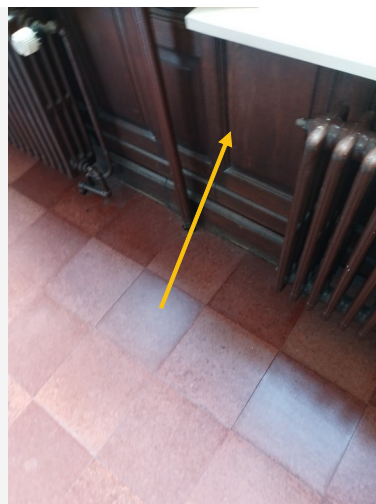
| Basis voor advies | De asbestdeskundige beoordeelt het materiaal als niet-asbestverdacht. |

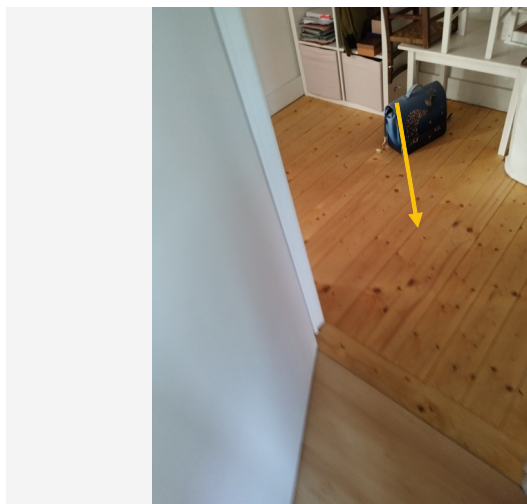
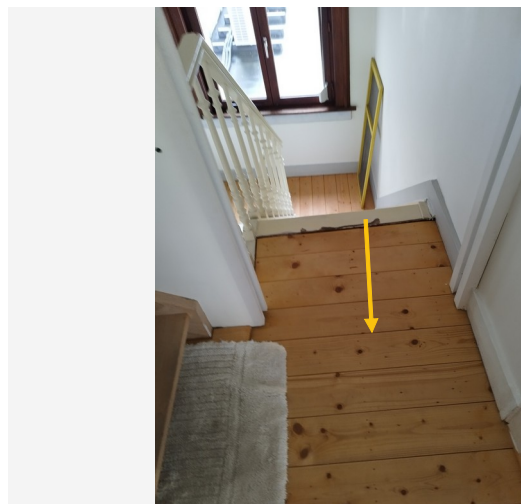
| Basis voor advies | De asbestdeskundige beoordeelt het materiaal als niet-asbestverdacht. |

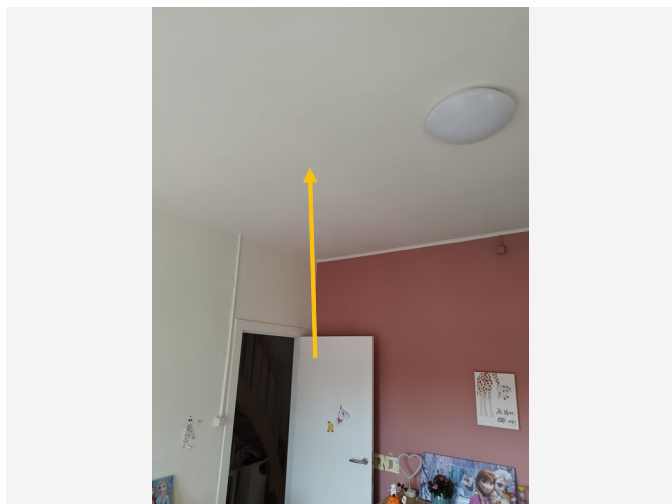
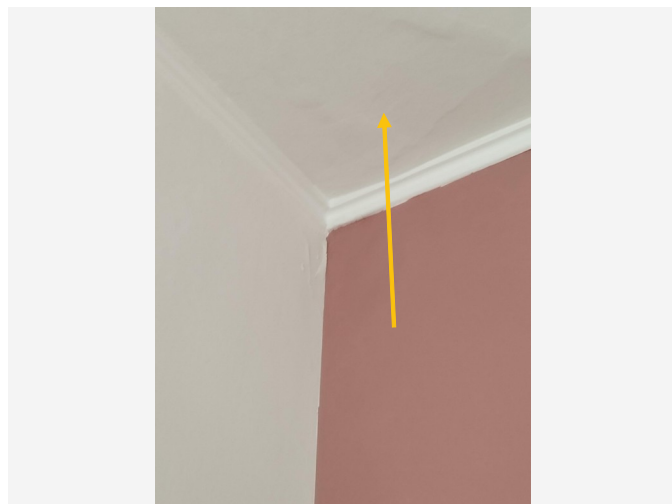
| Basis voor advies | De asbestdeskundige beoordeelt het materiaal als niet-asbestverdacht. |

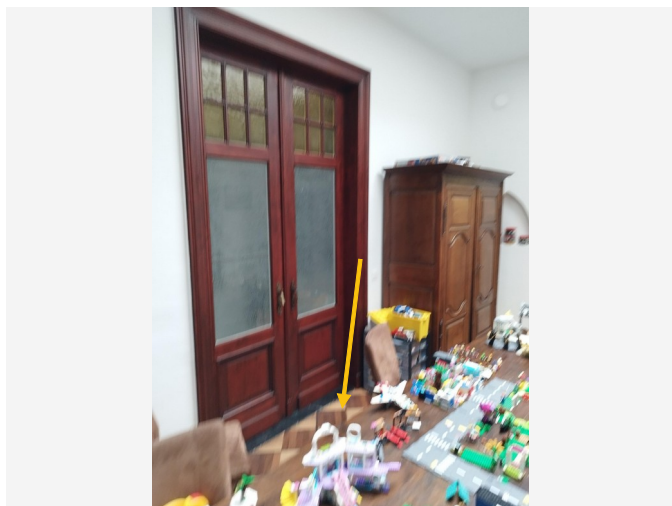
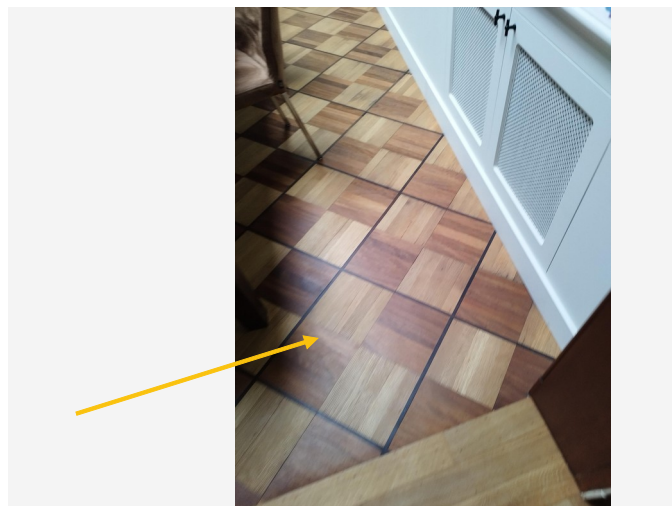
| Basis voor advies | Beoordeling op basis van expertise, zonder een vaststelling door de asbestdeskundige. |

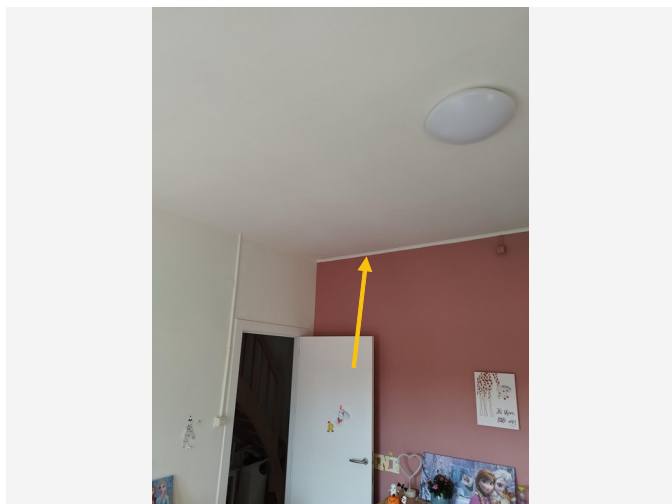
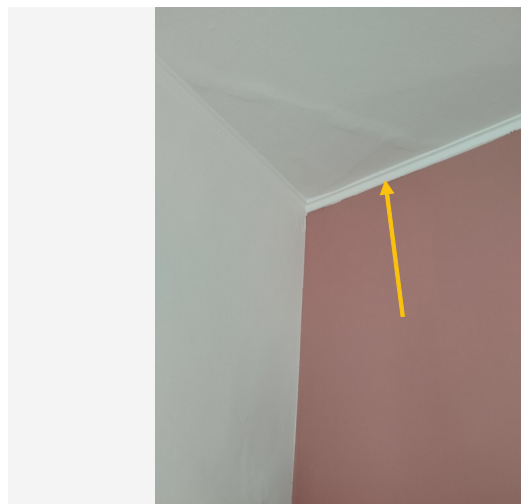
| Basis voor advies | De asbestdeskundige beoordeelt het materiaal als niet-asbestverdacht. |

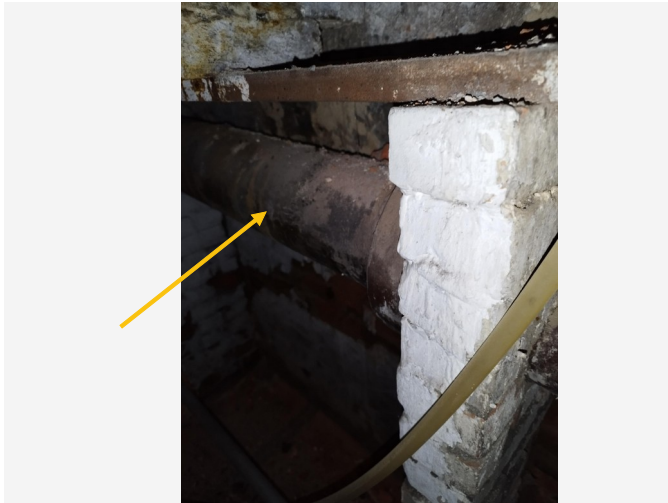
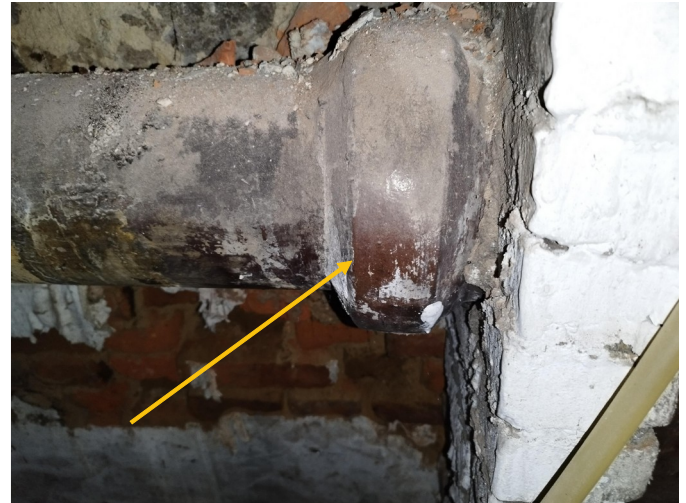
### Informatie over een niet-asbestverdacht materiaal

De afvoerbuys van het afvalwater in de kelder is visueel herkend als zijnde een GRES buis (niet verdacht).

| Basis voor advies | De asbestdeskundige beoordeelt het materiaal als niet-asbestverdacht. |

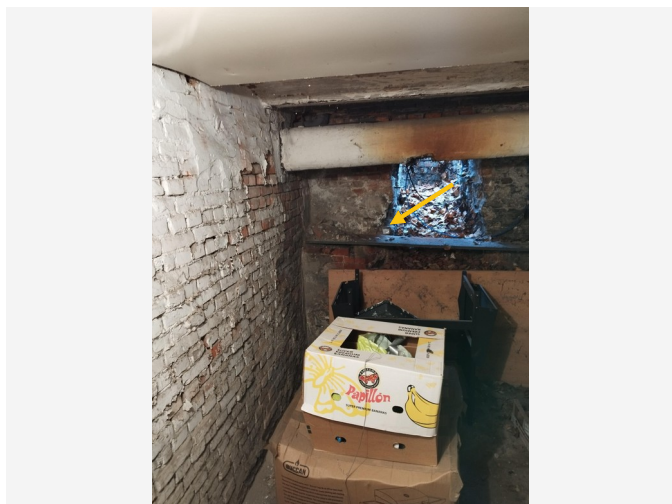
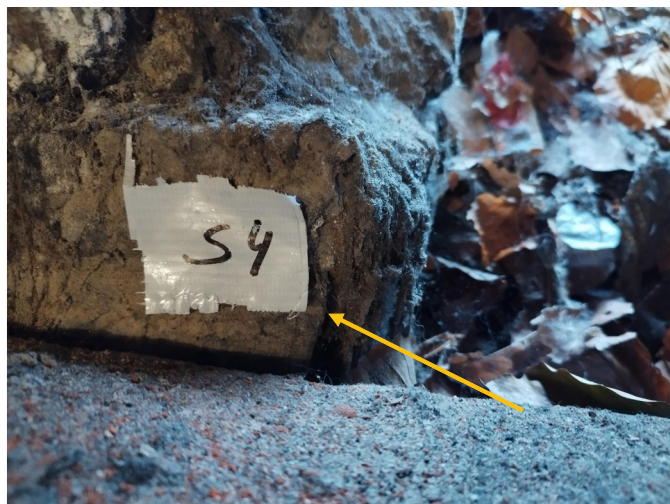
Geen asbest

| # | Type | Referentie | Resultaat |
|---|---|---|---|
| 19.1 | Mengmonster | S4. | Geen asbest |

| Beschrijving | cementering binnenwanden kelder |

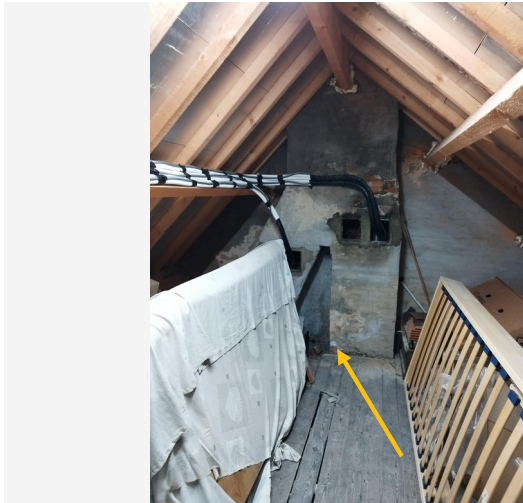
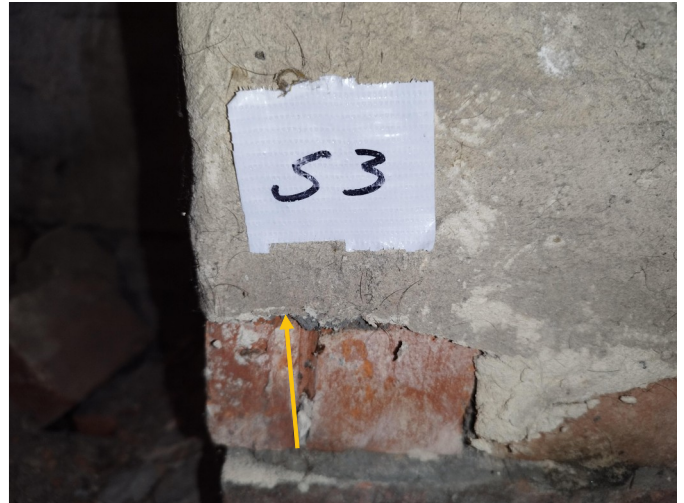
Geen asbest

| # | Type | Referentie | Resultaat |
|---|---|---|---|
| 20.1 | Mengmonster | S3. | Geen asbest |

| Beschrijving | Cementering binnewanden zolder |

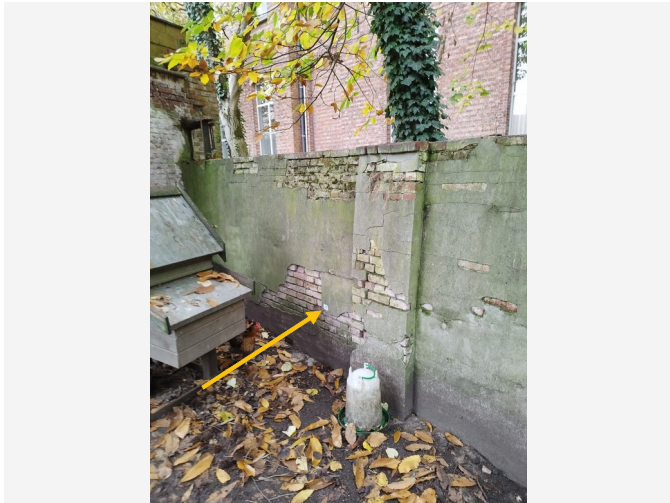
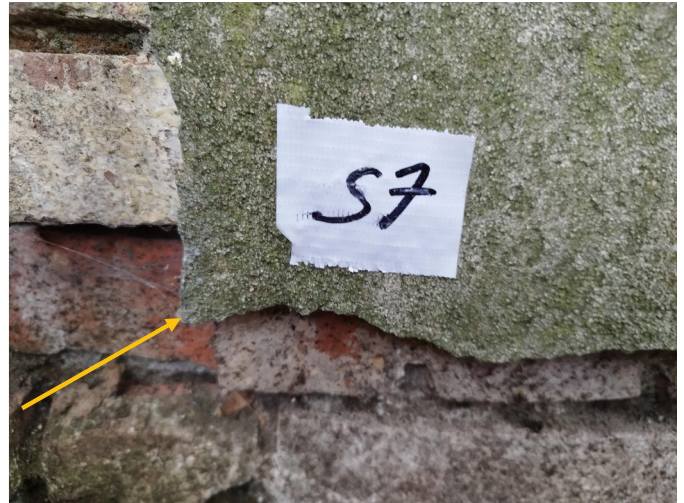
## Fiche 21: Cementering scheidingswand tuin (achteraan)

Geen asbest

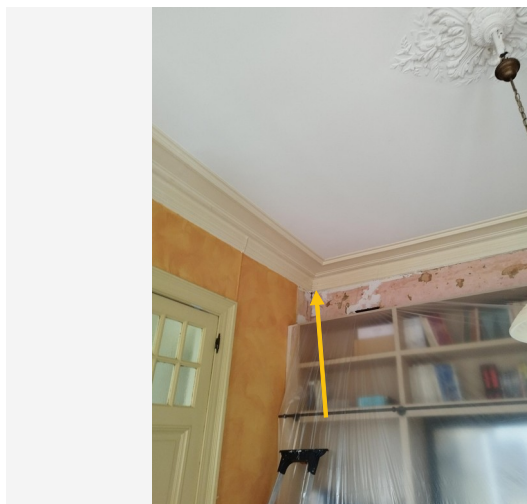
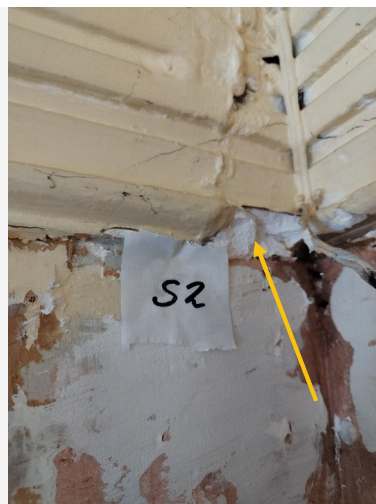
## Fiche 22: sierlijsten woonst (pleisterwerk)

Geen asbest

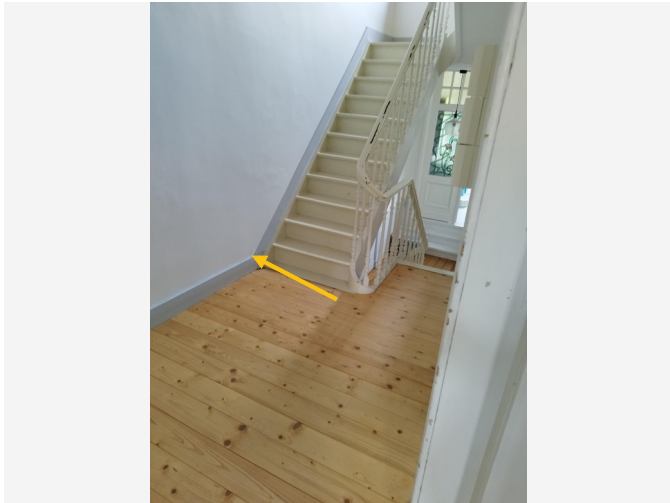
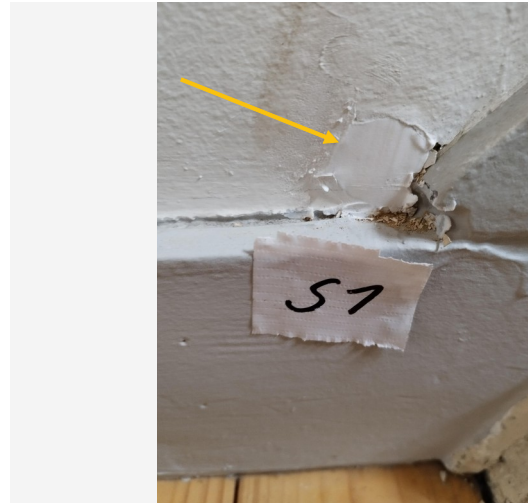
## Fiche 23: Muurpleister woonst

Geen asbest

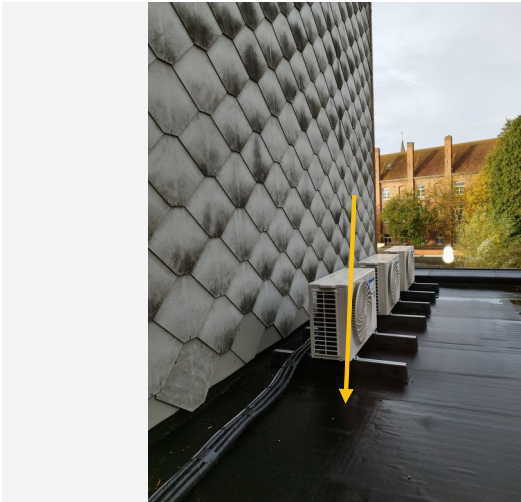
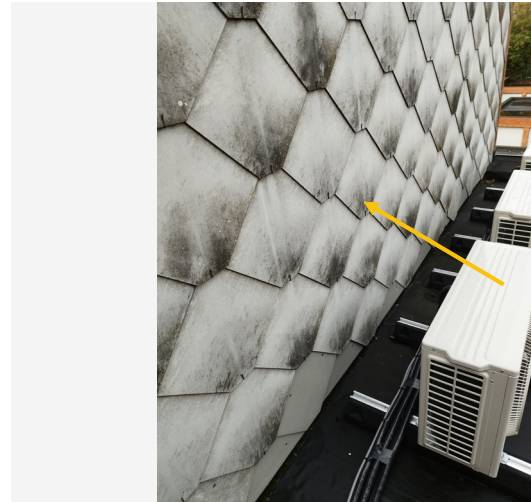
## Fiche 24: afvloeizone leien zijgevel aangrenzend perceel (links)

Afdruipzone/afvloeizone

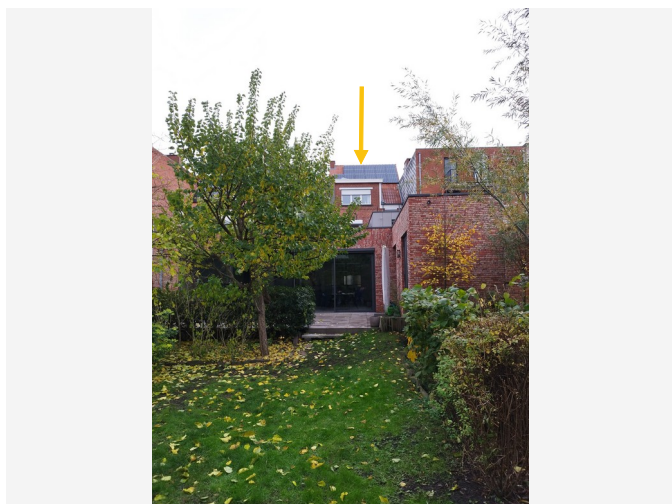
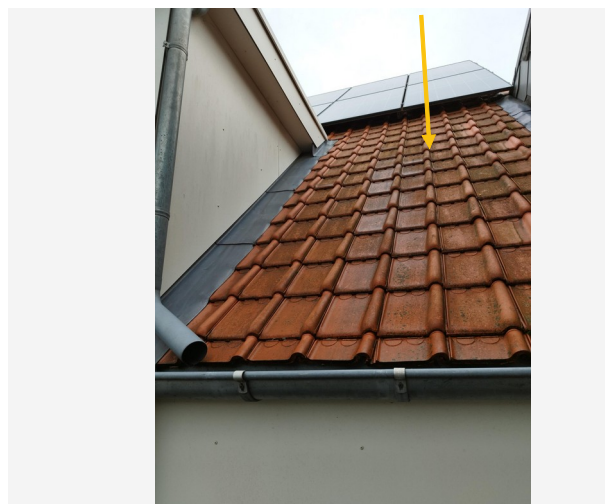
## Fiche 31: dakconstructie zadeldak

| Fiche 31: dakconstructie zadeldak | De volledige dakconstructie van het zadeldak van de woonst werd vernieuwd door de firma Dakwerken Van Otten in het jaar 2017 (zie bewijsdocumenten). | Plan 1.11: DAKENPLAN WOONST |
