# Asbestinventarisatetest

Heibergstraat 36, 2340 Beerse

Attestnummer : 20251215-000294.000

**Asbestveilig** (maar niet asbestvrij)

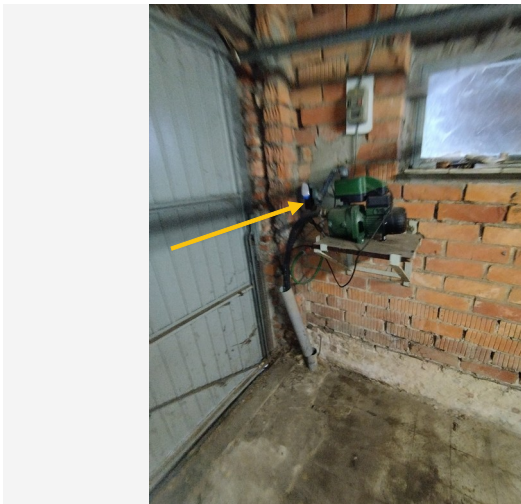
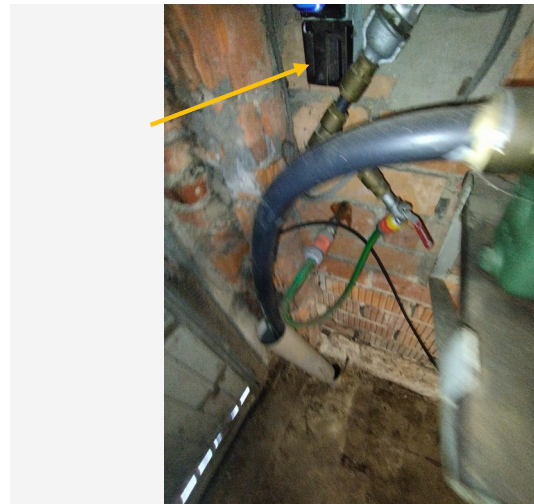
Overzichtsfoto

Detailfoto

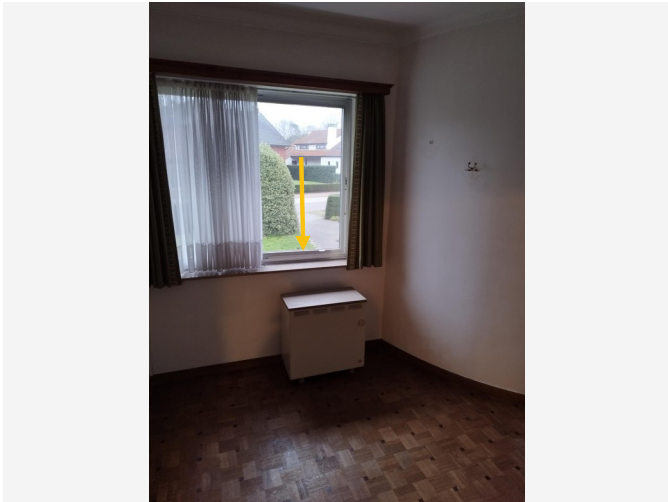
## Fiche 2: kit/mastiek raamwerk woonst (tussen glas en kaders)

Overzichtsfoto

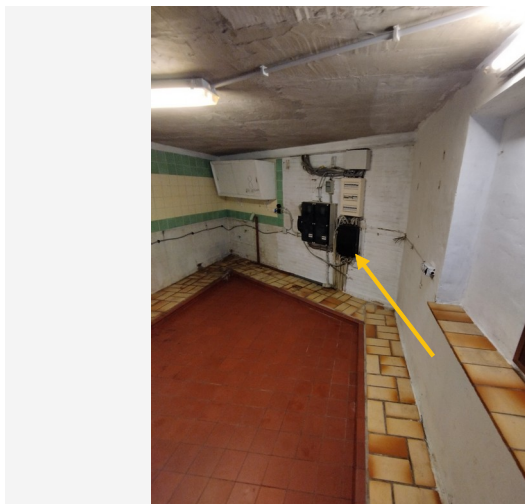
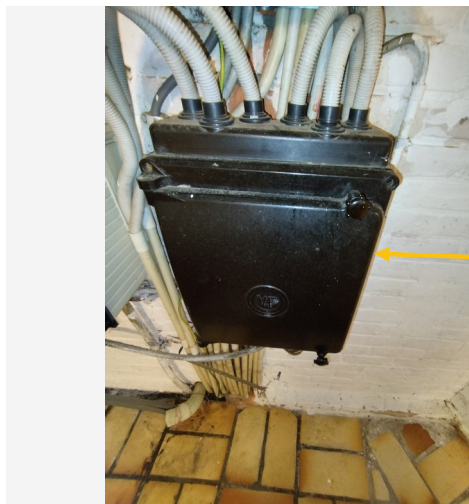
Overzichtsfoto

Detailfoto

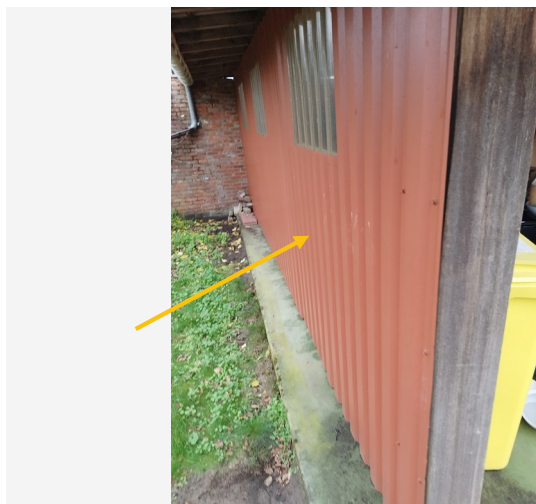
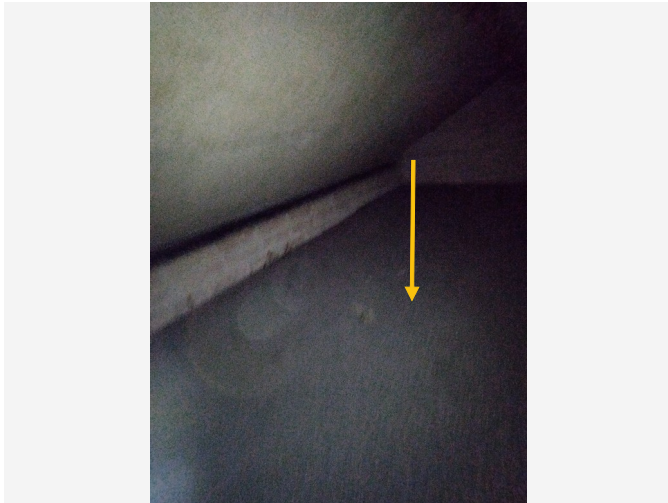
De linker en achterwand van het afdak naast de woonst bestaat uit steeldeck platen (niet verdacht).

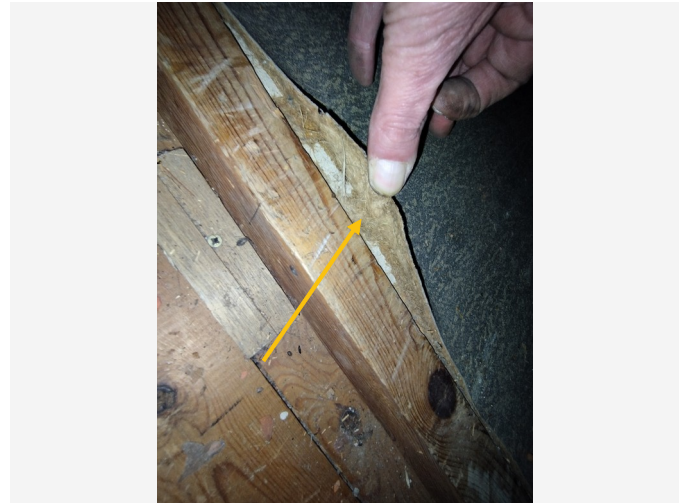
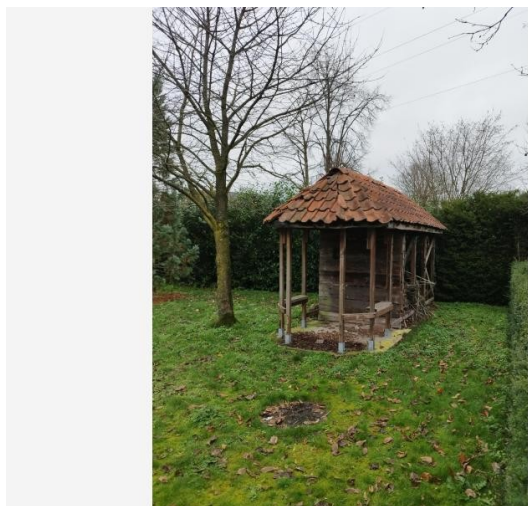
Volgens expertise kunnen we deze vinyl als niet asbest verdacht beschouwen (onderkant met jute/koord). Het is niet gekend wat eronder bevindt extra controle aangewezen bij vloer werken.

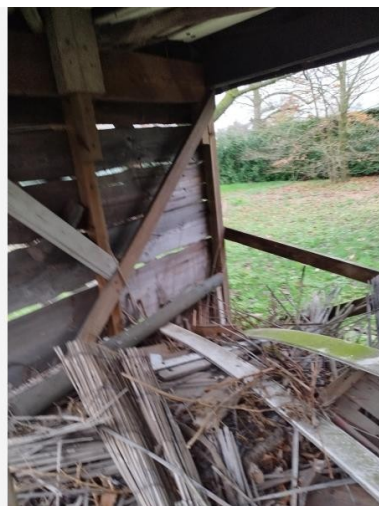
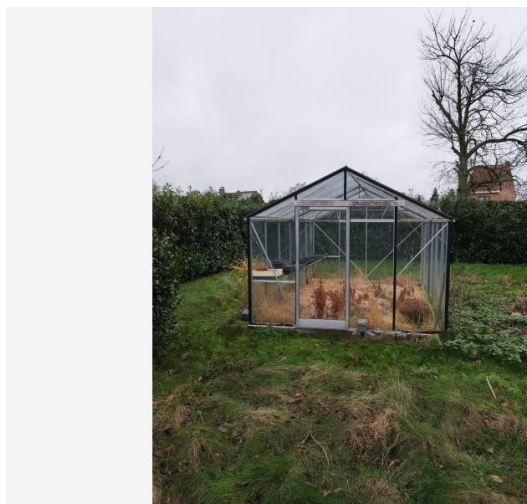
Onder de pergola/houtopslag zijn geen asbestverdachte/houdende materialen/toepassingen vastgesteld.

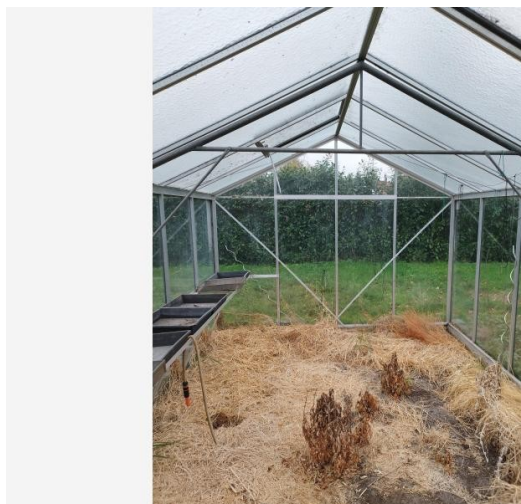
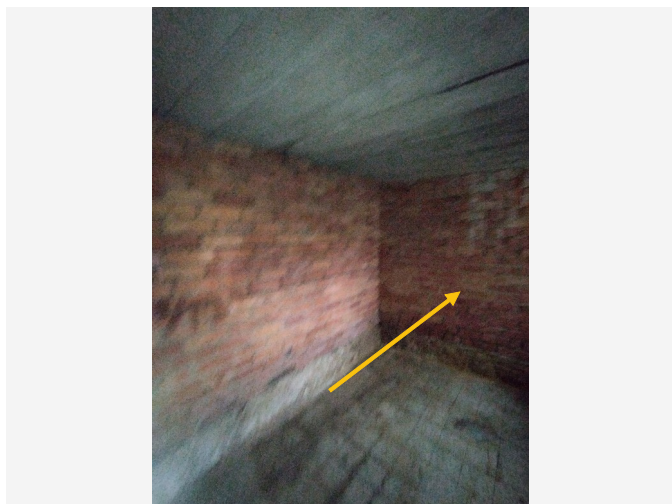
In en aan de serre in de tuin zijn geen asbestverdachte/houdende materialen/toepassingen vastgesteld.

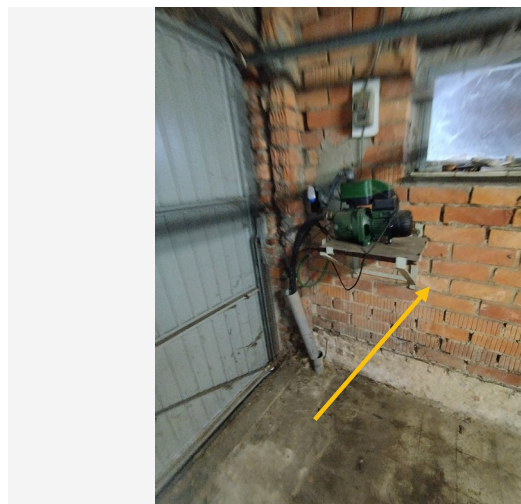
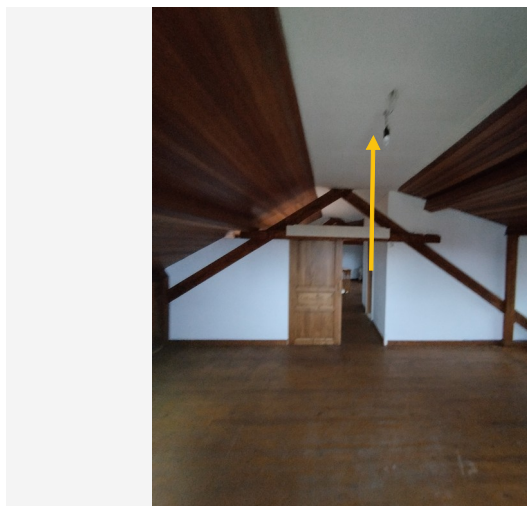
In de garage , een deel van de zolder en een deel van de veranda bestaan de binnenwanden uit metselwerk en zijn niet bepleisterd (niet verdacht).

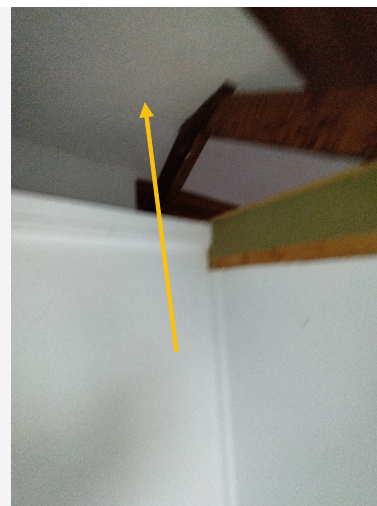
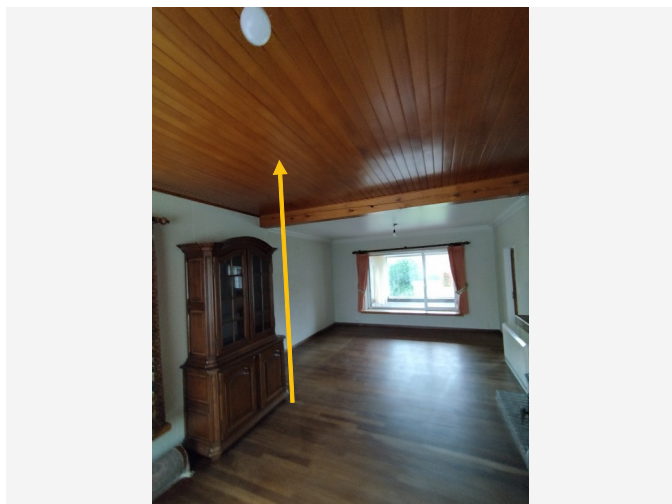
Het plafond in het middenstuk van het eerste verdiep bestaat uit gipsplaten. Zonder destructieve handeling is het niet mogelijk om na te gaan of er asbesthoudende materialen aanwezig zijn achter de plafond afwerking. Als bij sloop of renovatie blijkt dat er achter deze plafonds nog pleisterwerk of asbest verdachte toepassingen aanwezig zijn, moet dit bemonsterd worden.

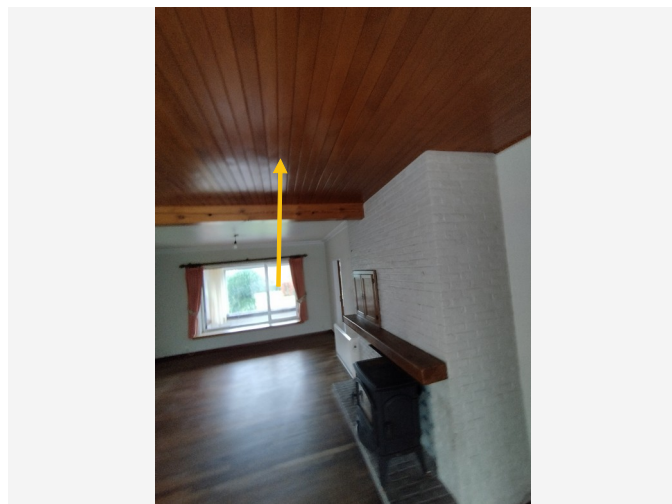
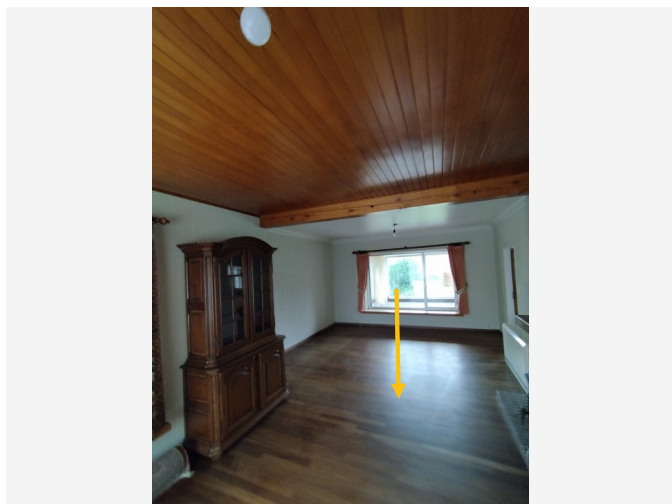
Het plafond in de leefruimte vooraan , de veranda en de linker en rechter kanten van het eertse verdiep bestaan uit een houten sierplafond). Zonder destructieve handling is het niet mogelijk om na te gaan of er asbesthoudende materialen aanwezig zijn achter de plafond afwerking. Als bij sloop of renovatie blijkt dat er achter deze plafonds nog pleisterwerk of asbest verdachte toepassingen aanwezig zijn, moet dit bemonsterd worden.

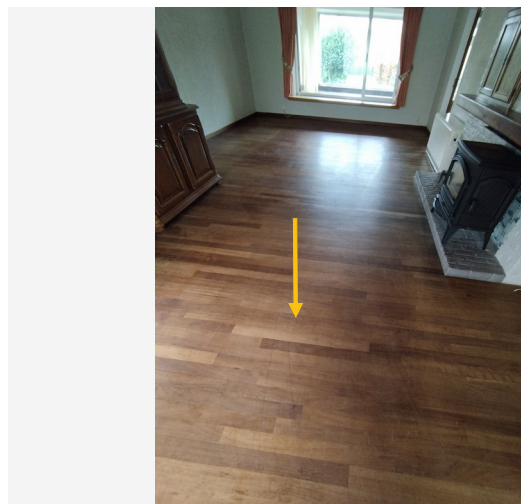
In het verleden werd vaak asbesthoudende zwarte lijm gebruikt voor het vastlijmen van parkettegels/vloer .  
Er waren geen losliggende planken of beschadigingen.  
Bij renovatie extra controle uit te voeren.

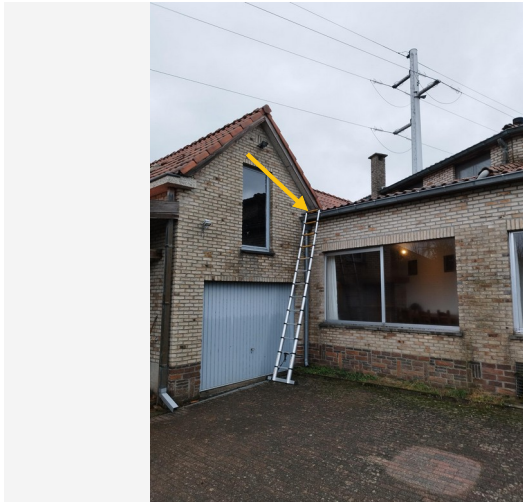
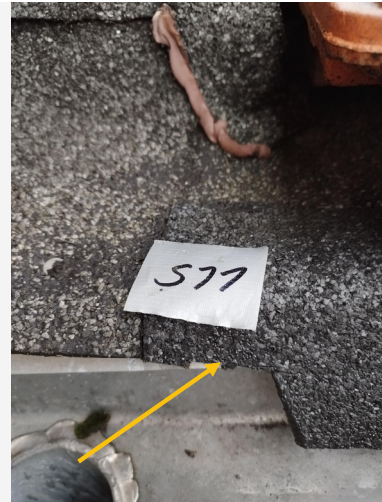
## Fiche 23: waterkering tussen dak en muren woonst (bitumen)

Geen asbest

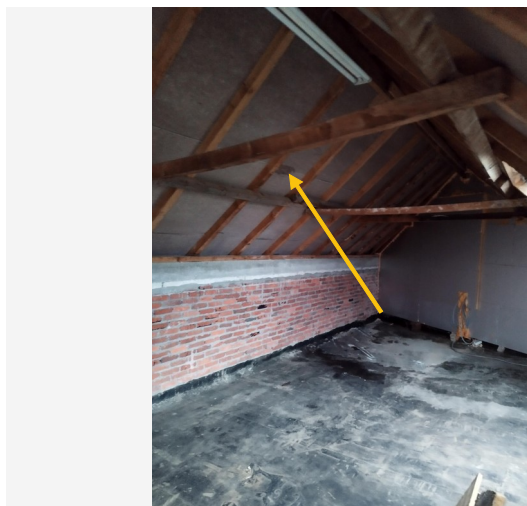
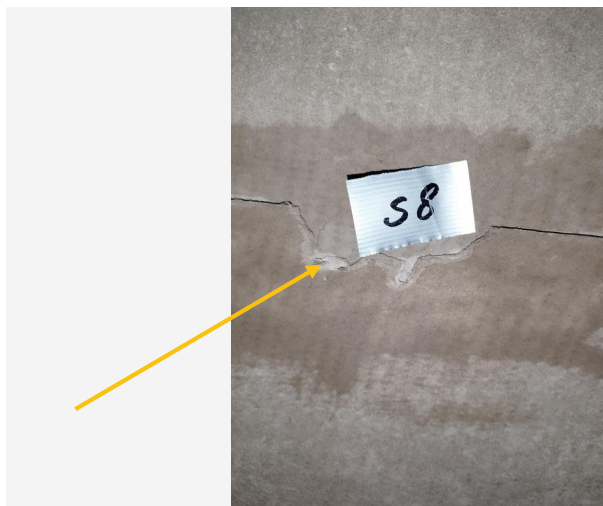
## Fiche 28: onderdak zadeldak woonst

Geen asbest

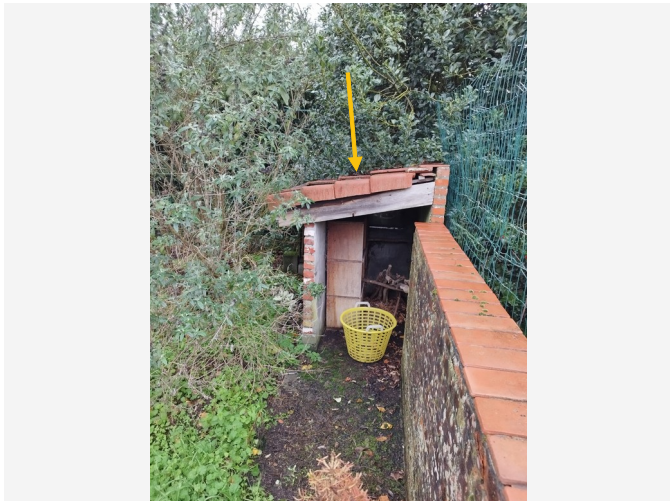
## Fiche 36: dakbedekking kippenhok

*Situeringfoto*

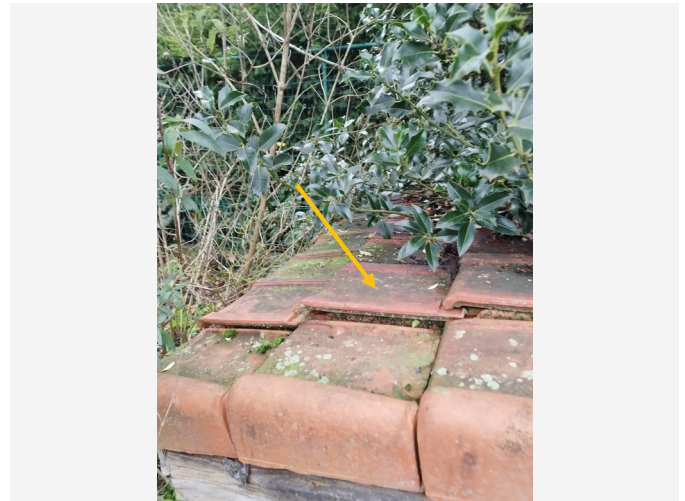
*Detailfoto*

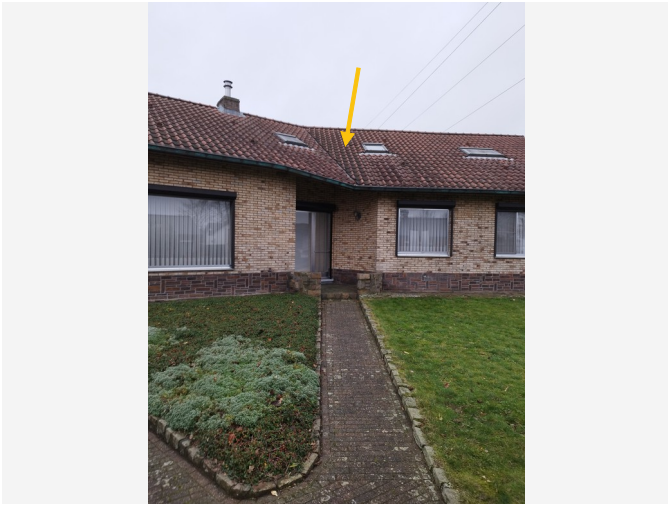
## Fiche 38: dakbedekking woonst

Situeringsfoto

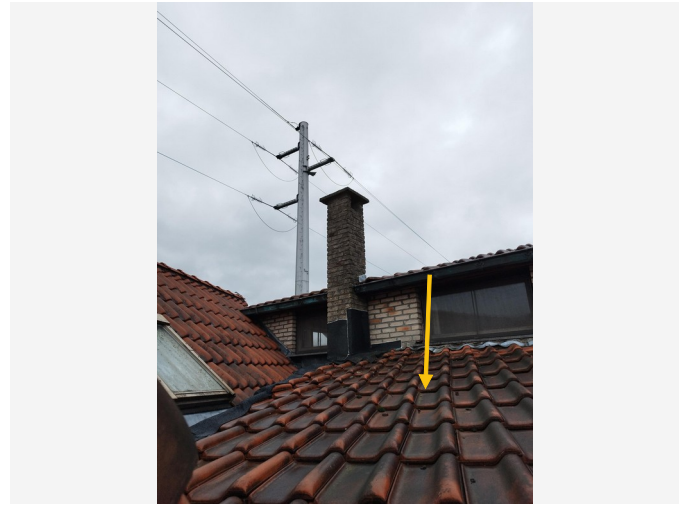
Detailfoto
